## Résumé de l'expertise n° 4333SYLP/20

Adresse : ..... **Salas**

Commune : ..... **87130 LINARDS**

## Rapport de mission de repérage des matériaux et produits contenant de l'amiante pour l'établissement du constat établi à l'occasion de la vente d'un immeuble bâti (listes A et B de l'annexe 13-9 du Code de la Santé publique)

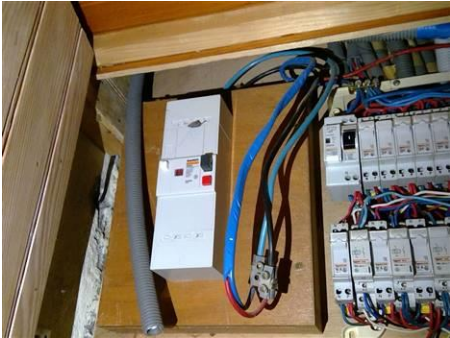
| | <p>Photo PhEle001<br/>Libellé de l'anomalie : B1.3 g Le dispositif assurant la coupure d'urgence est placé à plus de 1,80 m du sol fini et n'est pas accessible au moyen de marches ou d'une estrade.<br/>Remarques : (Rez de chaussée - Séjour)</p> |

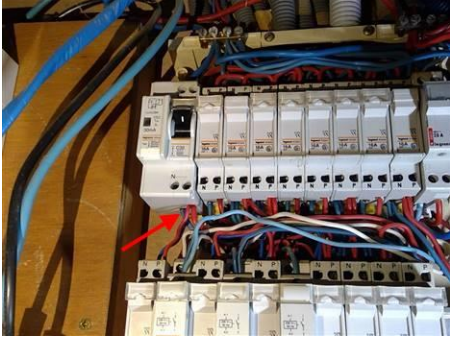
| | <p>Photo PhEle002<br/>Libellé de l'anomalie : B4.3 f3 A l'intérieur du tableau, la section d'au moins un conducteur alimentant les dispositifs de protection n'est pas adaptée au courant de réglage du disjoncteur de branchement.<br/>Remarques : (Rez de chaussée - Séjour)</p> |

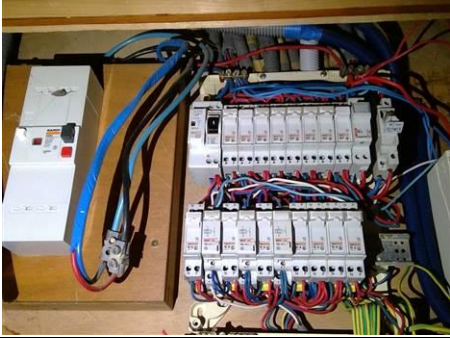
| | <p>Photo PhEle003<br/>Libellé de l'anomalie : B8.3 e Au moins un conducteur isolé n'est pas placé sur toute sa longueur dans un conduit, une goulotte ou une plinthe ou une huisserie, en matière isolante ou métallique, jusqu'à sa pénétration dans le matériel électrique qu'il alimente.<br/>Remarques : Présence de conducteurs électriques non protégés mécaniquement ; Faire intervenir un électricien qualifié afin d'installer des protections mécanique sur les conducteurs non protégés (Rez de chaussée - Séjour)</p> |

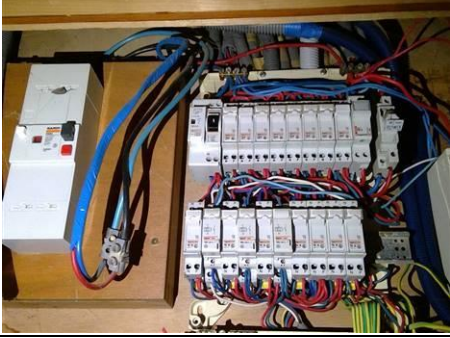
| | <p>Photo PhEle004<br/>Libellé de l'anomalie : B7.3 a L'Enveloppe d'au moins un matériel est manquante ou détériorée.<br/>Remarques : Présence de matériel électrique en place dont l'enveloppe présente des détériorations ; Faire intervenir un électricien qualifié afin de remplacer les matériels présentant des détériorations (Rez de chaussée - Séjour)</p> |

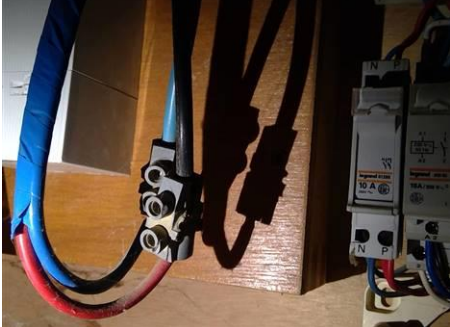
| | <p>Photo PhEle005<br/>Libellé de l'anomalie : B7.3 d L'installation électrique comporte au moins une connexion avec une partie active nue sous tension accessible.<br/>Remarques : Présence de connexion de matériel électrique présentant des parties actives nues sous tension ; Faire intervenir un électricien qualifié afin de remplacer les matériels présentant des parties actives nues sous tension (Rez de chaussée - Séjour)</p> |

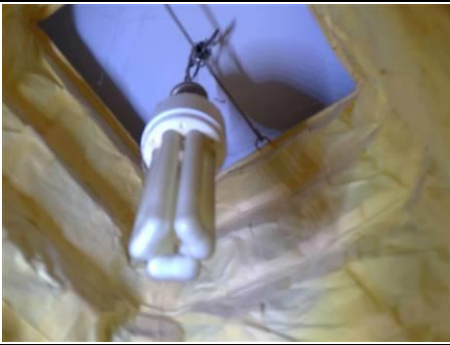
| | <p>Photo PhEle006<br/>Libellé de l'anomalie : B8.3 a L'installation comporte au moins un matériel électrique vétuste.<br/>Remarques : Présence de matériel électrique vétuste (douilles, interrupteurs, socles de prise...) ; Faire intervenir un électricien qualifié afin de remplacer les matériels électriques vétustes (Rez de chaussée - Bureau)</p> |

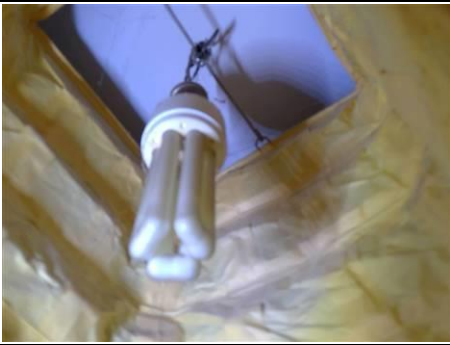
| | <p>Photo PhEle007<br/>Libellé de l'anomalie : B3.3.6 a3 Au moins un circuit (n'alimentant pas des socles de prises de courant) n'est pas relié à la terre.<br/>Remarques : (Rez de chaussée - Bureau)</p> |
