## Dossier Technique Immobilier

Numéro de dossier : consorts-LASO-ET-BASTIANI/SAINT-  
Date du repérage : OUEN/2021/3062  
08/04/2021

Adresse : ..... **98, avenue Gabriel Péri**

Commune : ..... **93400 SAINT-OUEN**

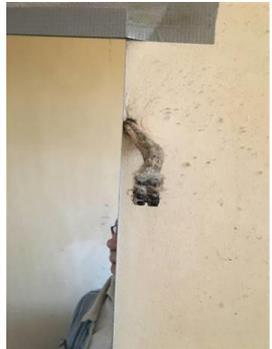
N° Article (1)	Libellé et localisation (*) des anomalies	N° Article (2)	Libellé des mesures compensatoires (3) correctement mises en œuvre	Photos
B7.3 d	L'installation électrique comporte au moins une connexion avec une partie active nue sous tension accessible. <b>Remarques :</b> Présence de connexion de matériel électrique présentant des parties actives nues sous tension ; <b>Faire intervenir un électricien qualifié afin de remplacer les matériels présentant des parties actives nues sous tension</b>

B8.3 a	L'installation comporte au moins un matériel électrique vétuste.			
B8.3 e	Au moins un conducteur isolé n'est pas placé sur toute sa longueur dans un conduit, une goulotte ou une plinthe ou une huisserie, en matière isolante ou métallique, jusqu'à sa pénétration dans le matériel électrique qu'il alimente.

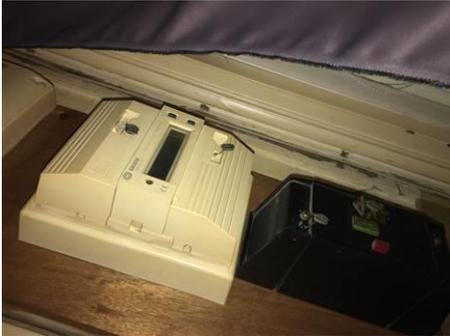
Photo du Compteur électrique

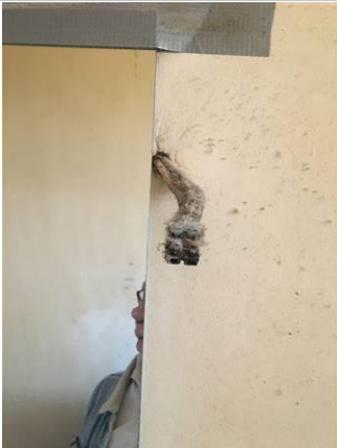
Photo PhEle001

Libellé de l'anomalie : B7.3 d L'installation électrique comporte au moins une connexion avec une partie active nue sous tension accessible.  
Remarques : Présence de connexion de matériel électrique présentant des parties actives nues sous tension ; Faire intervenir un électricien qualifié afin de remplacer les matériels présentant des parties actives nues sous tension

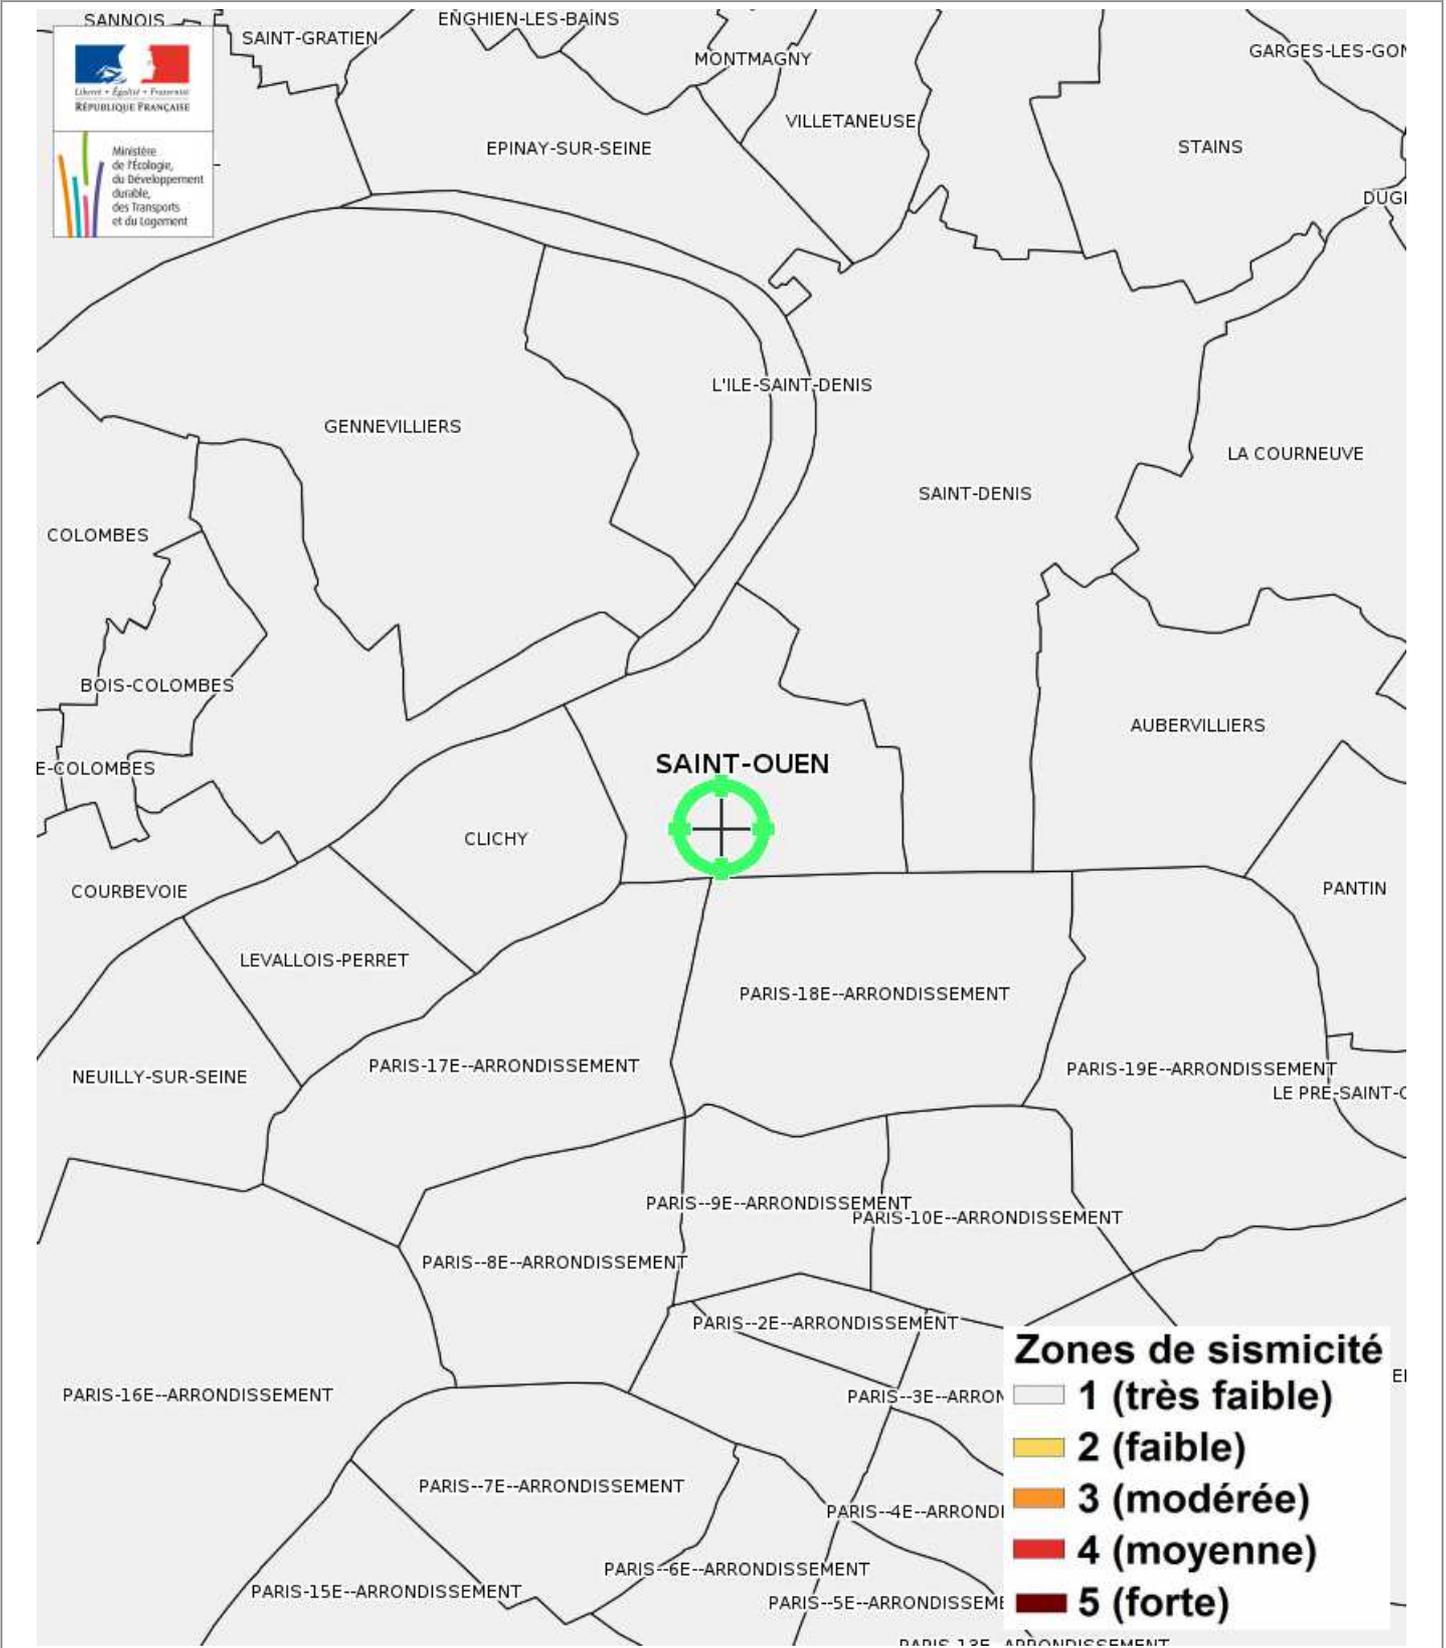
## Zonage réglementaire sur la Sismicité

Zonage réglementaire sur la Sismicité : Zone 1 - Très faible

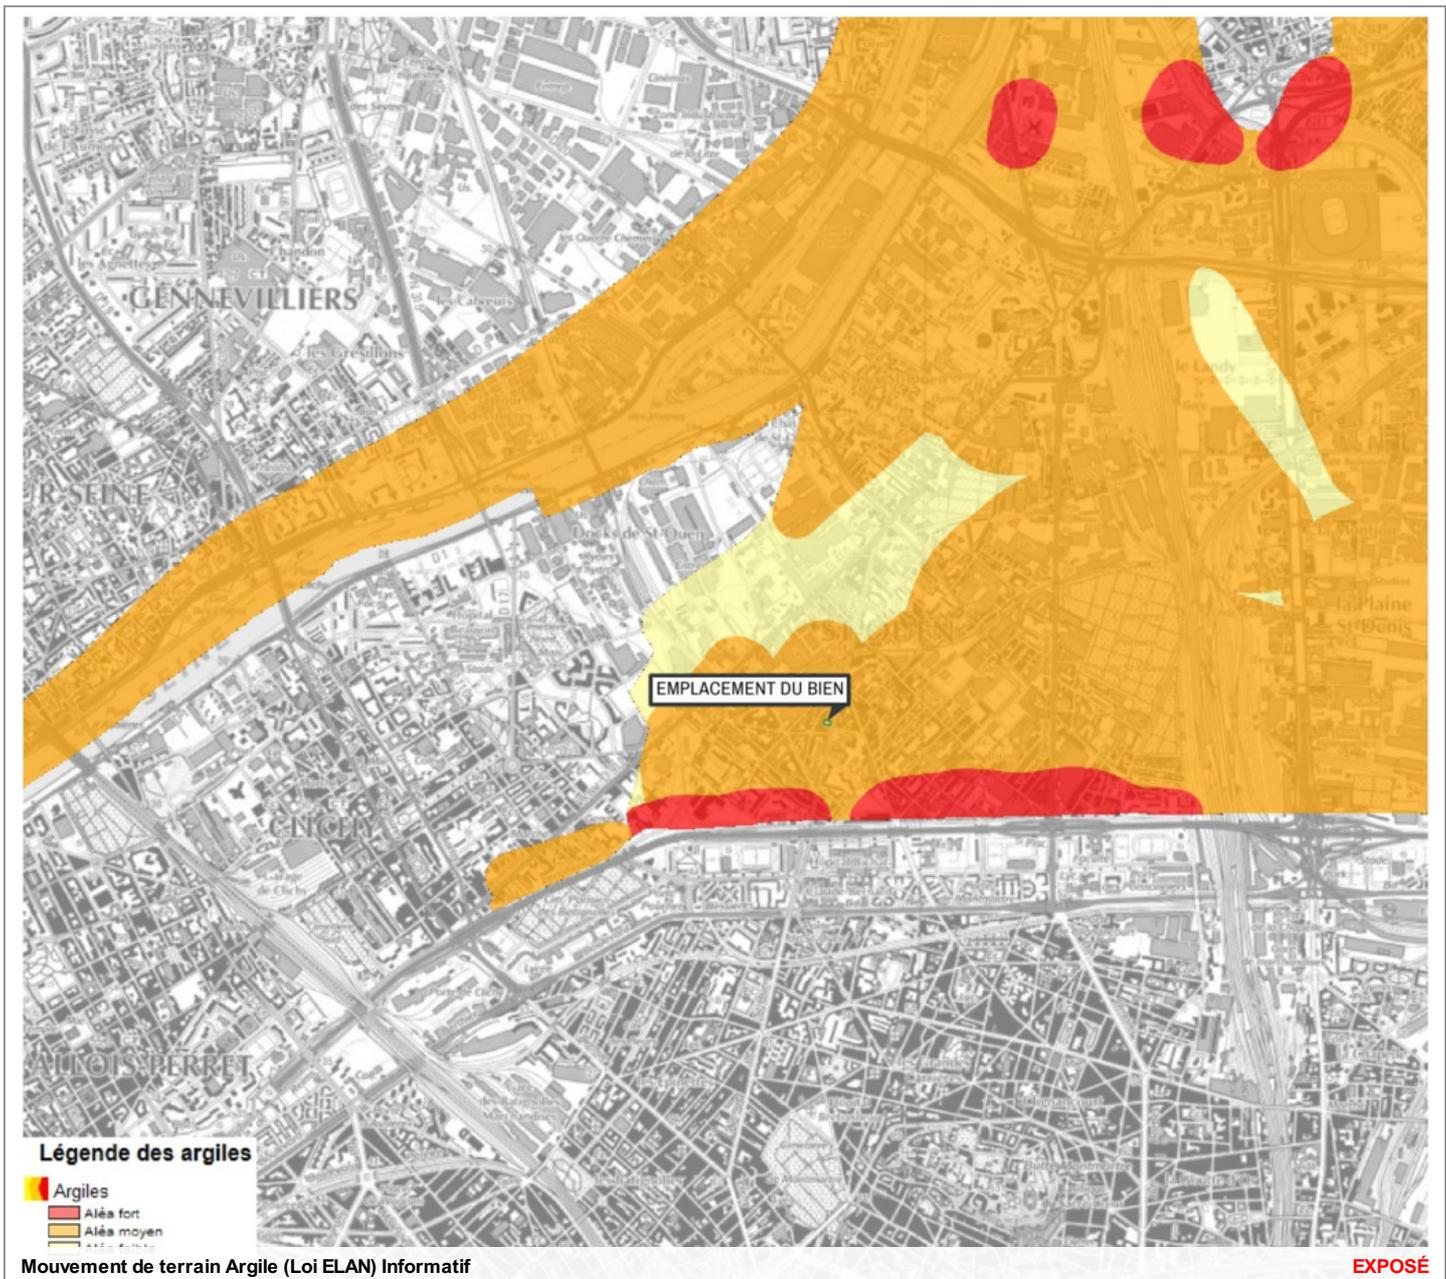
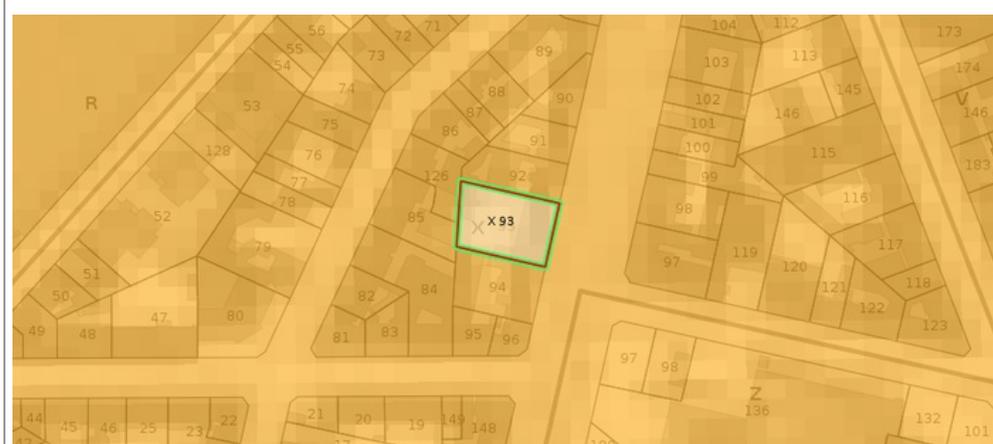
### Mouvement de terrain Argile (Loi ELAN)

### Légende Mouvement de terrain Argile (Loi ELAN) Carte réglementaire Source BRGM

- Aléa fort**  
Concerné par la loi ELAN\*
- Aléa moyen**  
Concerné par la loi ELAN\*
- Aléa faible**  
Non concerné par la loi ELAN

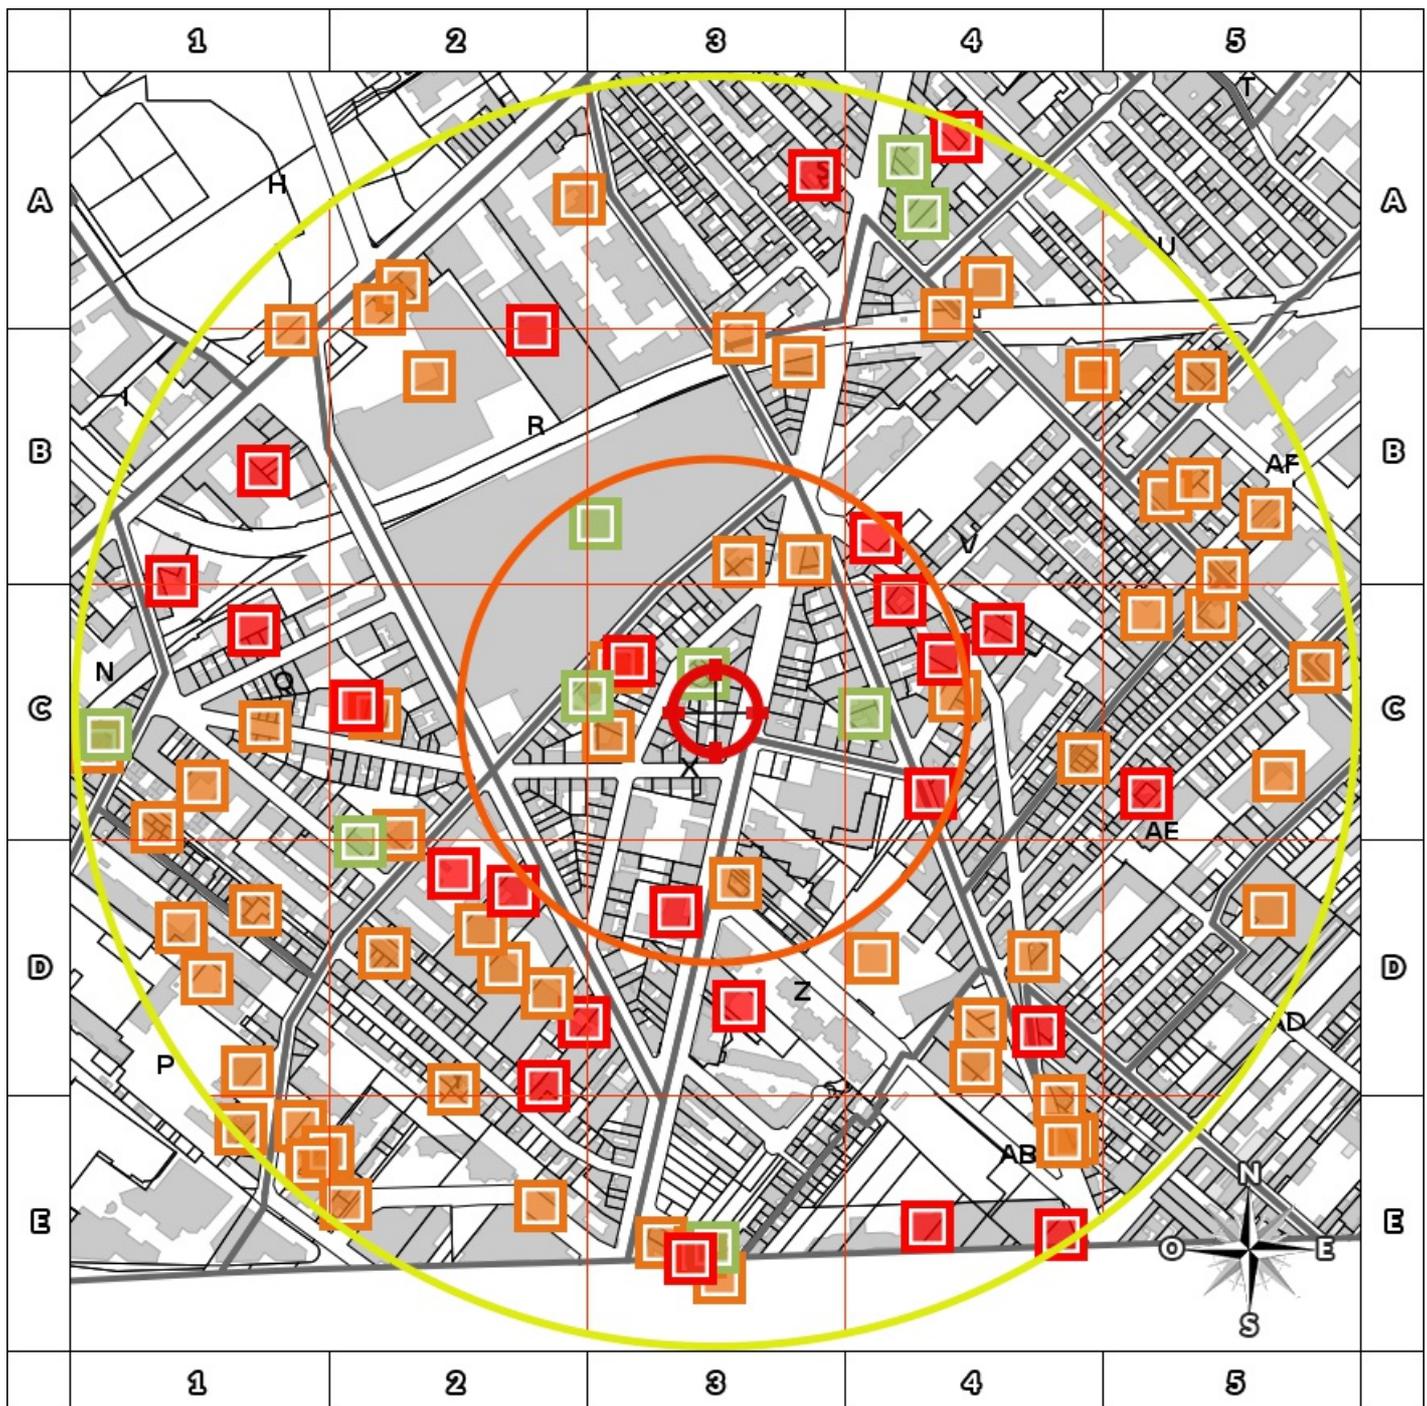
## Cartographie des sites

situés à moins de 200m du bien et à moins de 500m du bien

- BASOL : BAse de données des sites et SOLs pollués (ou potentiellement pollués)
- BASIAS en activité : Base de données d'Anciens Sites Industriels et Activités de Service
- BASIAS dont l'activité est terminée : Base de données d'Anciens Sites Industriels et Activités de Service
- BASIAS dont l'activité est inconnue : Base de données d'Anciens Sites Industriels et Activités de Service
- Emplacement du bien
- Zone de 200m autour du bien
- Zone de 500m autour du bien

Retrouvez sur cette cartographie un inventaire des sites pollués (ou potentiellement pollués) situés à moins de 500m du bien représentés par les pictos et .
