C SOMMAIRE

CONSTAT DE RISQUE D'EXPOSITION AU PLOMB EN PARTIES PRIVATIVES
A Rappel du cadre réglementaire et des objectifs du CREP

Appartement 18, allée des Courts Sillons
93140 BONDY

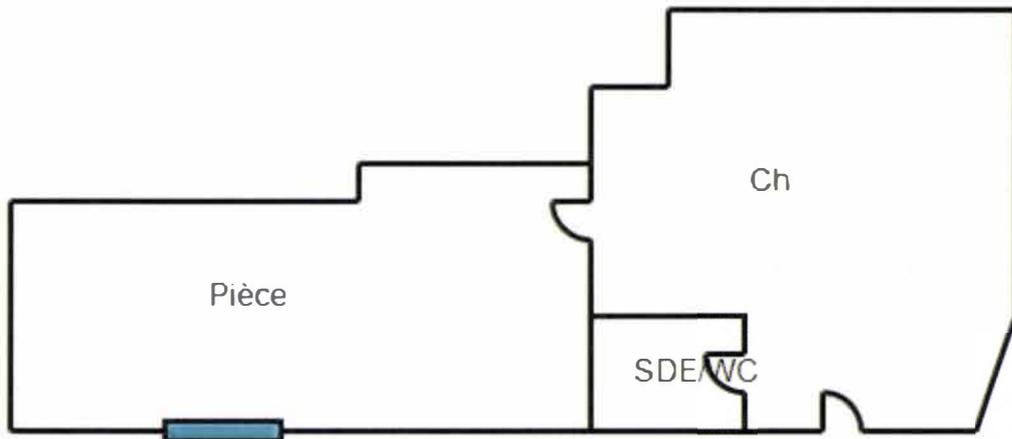
PLANCHE DE REPERAGE USUEL			
N° dossier :	3346		Adresse de l'immeuble : Appartement 18, allée des Courts Sillons 93140 BONDY
N° planche :	1/1	Version : 0	
Origine du plan :	Cabinet de diagnostics		Bâtiment – Niveau : Croquis N°1

Dans le cadre de la mission objet du présent rapport, il n'a pas été repéré de matériaux et produits contenant de l'amiante
