## DOSSIER DE DIAGNOSTICS TECHNIQUES

Maison  
9 rue de Champagne  
86100 SENILLE SAINT SAUVEUR

**DOSSIER N° : 140920ATPWRZM2**

# CONSTAT AMIANTE

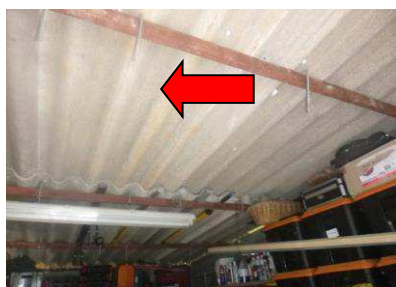
Photo 1

| REPÉRAGE DE MATÉRIAUX LISTE B (article R 1334-21 du code de la santé publique et annexe 13-9) | | | | | | |
|---|---|---|---|---|---|---|
| 1 | NE | Dépendances | Stock Pierres | Couverture | Plaques ondulées en fibre-ciment | Oui |

~ des plaques ondulées en amiante-ciment en couverture du stock de pierres (flèche rouge sur photo 1) dont nous préconisons de contrôler périodiquement que l'état de dégradation des matériaux et produits concernés ne s'aggrave pas et prendre les mesures appropriées pour supprimer toute éventuelle cause de dégradation (3ans maximum préconisé) .
