## Dossier Technique Immobilier

Numéro de dossier : HANIFI/BONDY/2020/2416  
Date du repérage : 20/07/2020

# Résumé de l'expertise n° HANIFI/BONDY/2020/2416

Adresse : ..... **12, rue Georges Graff**

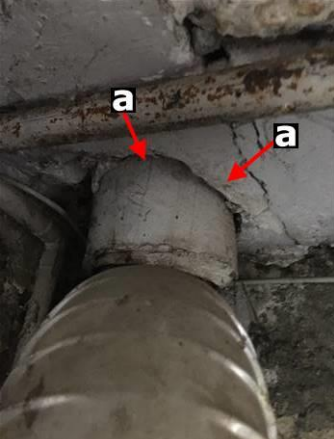
| | Photo n° PhA001<br>Localisation : Garage<br>Ouvrage : 6 - Conduits et accessoires intérieurs - Conduits de fluides (air, eau, vapeur, fumée, échappement, autres fluides)<br>Partie d'ouvrage : Conduit en fibres-ciment<br>Description : Conduit en fibres-ciment<br>Localisation sur croquis : ZPSO-001 |

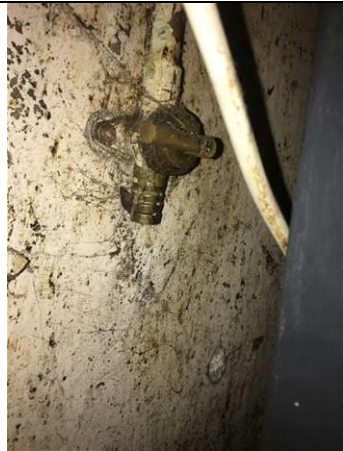
| Points de contrôle <sup>(3)</sup><br>(selon la norme) | Anomalies observées<br>(A1 <sup>(4)</sup> , A2 <sup>(5)</sup> , DGI <sup>(6)</sup> , 32c <sup>(7)</sup> ) | Libellé des anomalies et recommandations | Photos |
|---|---|---|---|
| C.7 - 8c<br>Robinet de commande d'appareil | DGI | Au moins un robinet de commande d'un appareil alimenté en gaz de réseau est muni d'un about porte caoutchouc non démontable<br>(Robinet en attente)<br><b>Remarques :</b> (Cuisine)<br>Le matériel n'est pas autorisé ; Faire intervenir un installateur gaz qualifié afin de remplacer le matériel existant par du matériel autorisé<br><b>Risque(s) constaté(s) :</b> Dégagement de gaz et donc un risque d'explosion | |

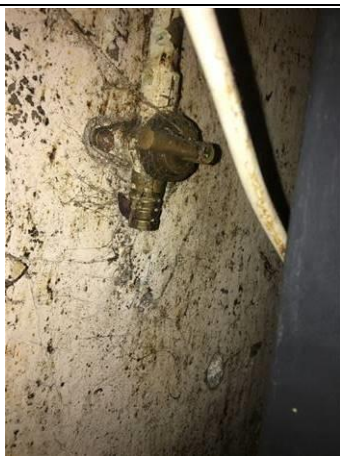
| Points de contrôle <sup>(3)</sup><br>(selon la norme) | Anomalies observées<br>(A1 <sup>(4)</sup> , A2 <sup>(5)</sup> , DGI <sup>(6)</sup> , 32c <sup>(7)</sup> ) | Libellé des anomalies et recommandations | Photos |
|---|---|---|---|
| C.7 - 8b<br>Robinet de commande d'appareil | A2 | L'extrémité du robinet de commande ou de la tuyauterie en attente n'est pas obturée.<br>(Robinet en attente)<br><b>Risque(s) constaté(s) :</b> Dégagement de gaz et donc un risque d'explosion | |

Photo n° PhGaz001  
Localisation : Cuisine  
Robinet en attente (Type : )

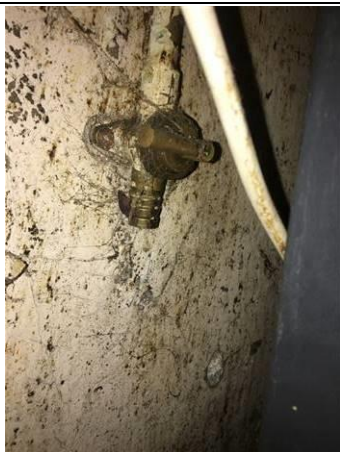
Photo n° PhGaz002  
8c : au moins un robinet de commande d'un appareil alimenté en gaz de réseau est muni d'un about porte caoutchouc non démontable (Cuisine)  
Le matériel n'est pas autorisé; Faire intervenir un installateur gaz qualifié afin de remplacer le matériel existant par du matériel autorisé

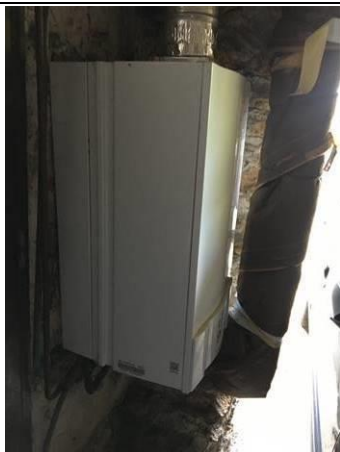
Photo n° PhGaz003  
Localisation : Garage  
Chaudière DE DIETRICH (Type : Raccordé)

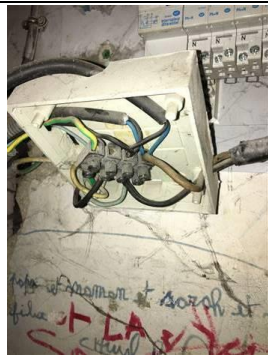
| N° Article (1) | Libellé et localisation (*) des anomalies | N° Article (2) | Libellé des mesures compensatoires (3) correctement mises en œuvre | Photos |
|---|---|---|---|---|
| B8.3 e | Au moins un conducteur isolé n'est pas placé sur toute sa longueur dans un conduit, une goulotte ou une plinthe ou une huisserie, en matière isolante ou métallique, jusqu'à sa pénétration dans le matériel électrique qu'il alimente.<br><b>Remarques :</b> Présence de conducteurs électriques non protégés mécaniquement ; <b>Faire intervenir un électricien qualifié afin d'installer des protections mécanique sur les conducteurs non protégés</b> | | | |

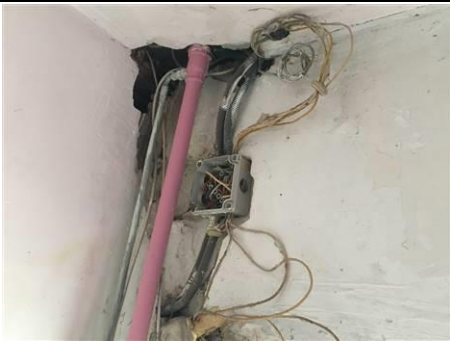
| | <p>Photo PhEle001</p> <p>Libellé de l'anomalie : B7.3 a L'Enveloppe d'au moins un matériel est manquante ou détériorée.</p> <p>Remarques : Présence de matériel électrique en place dont l'enveloppe présente des détériorations ; Faire intervenir un électricien qualifié afin de remplacer les matériels présentant des détériorations</p> |

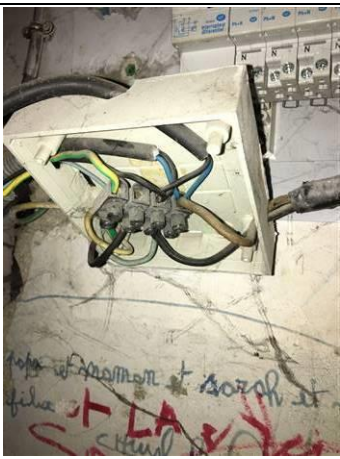
| | <p>Photo PhEle002</p> <p>Libellé de l'anomalie : B8.3 e Au moins un conducteur isolé n'est pas placé sur toute sa longueur dans un conduit, une goulotte ou une plinthe ou une huisserie, en matière isolante ou métallique, jusqu'à sa pénétration dans le matériel électrique qu'il alimente.</p> <p>Remarques : Présence de conducteurs électriques non protégés mécaniquement ; Faire intervenir un électricien qualifié afin d'installer des protections mécaniques sur les conducteurs non protégés</p> |
