Dossier Technique Immobilier

Numéro de dossier : DIRECTION-NATIONALE/SAINT-DENIS/2021/3114
Date du repérage : 26/04/2021

Localisation du ou des bâtiments :
Département : ... **Seine-Saint-Denis**
Adresse : **29 Boulevard Marcel Sembat**
Commune : **93200 SAINT-DENIS**
Section cadastrale AJ, Parcelle numéro 15,
Désignation et situation du ou des lot(s) de copropriété :
1er et 5ème étage Lot numéro 6 et lot n°18,
Périmètre de repérage :
Ensemble des parties privatives

Résumé de l'expertise n° DIRECTION-NATIONALE/SAINT-DENIS/2021/3114

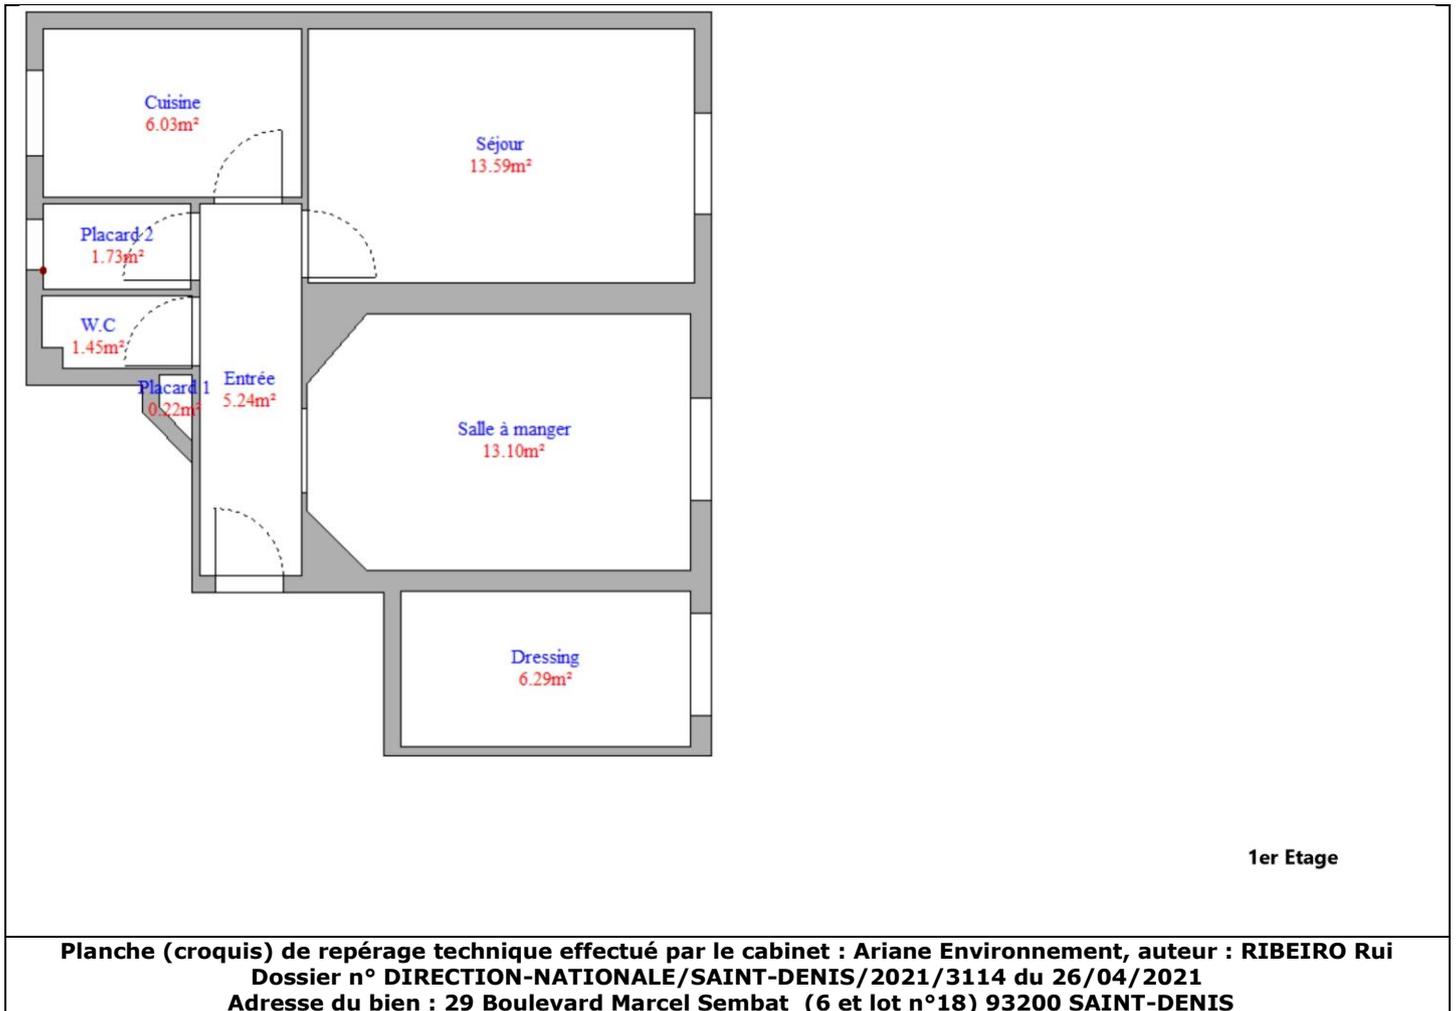
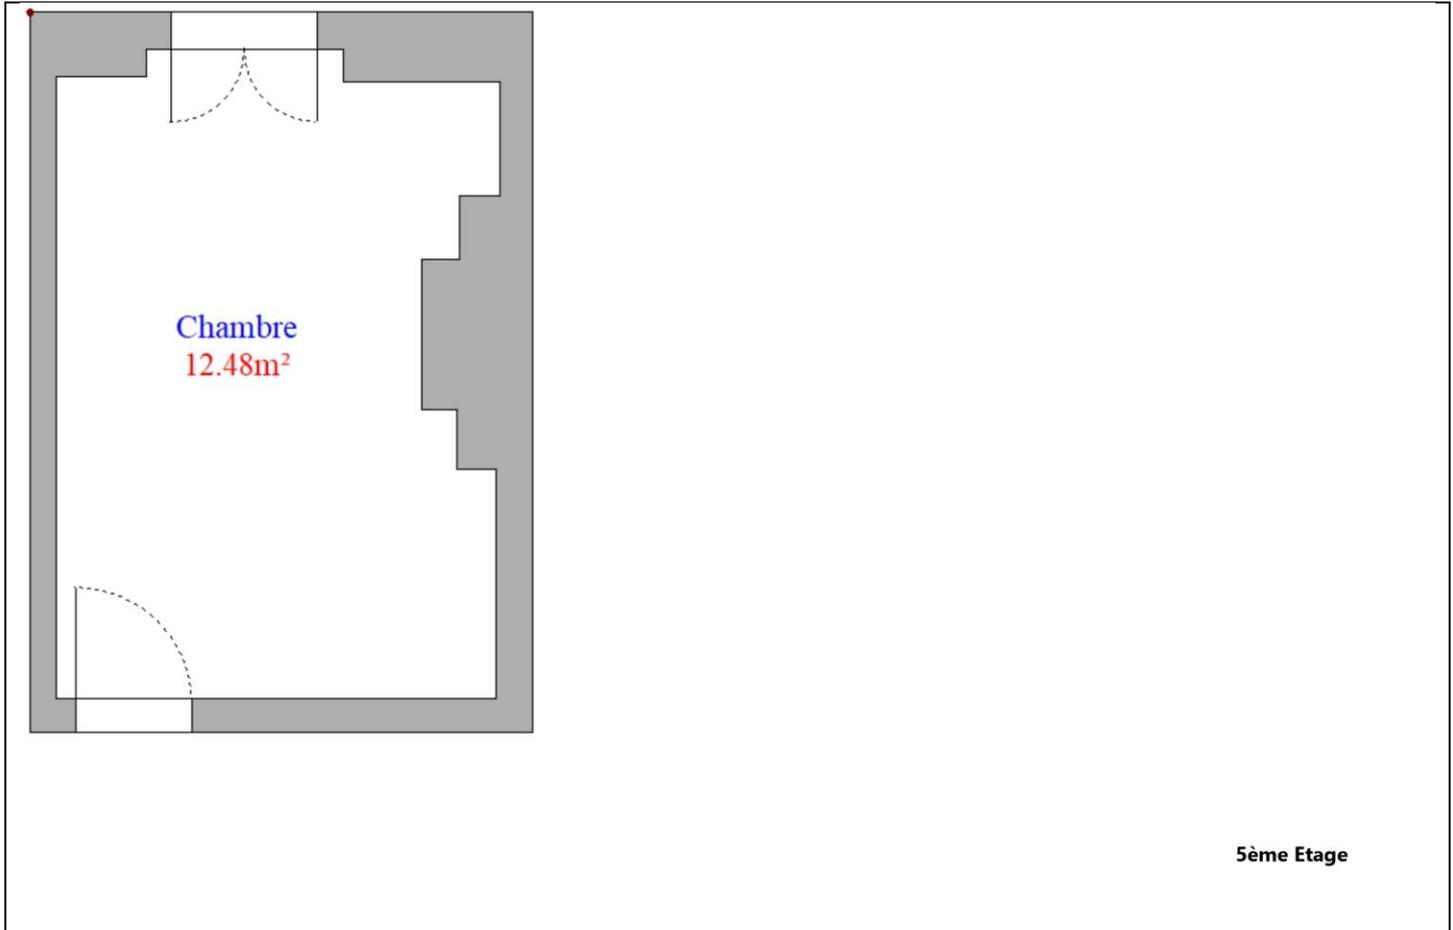
7.1 - Annexe - Schéma de repérage

Planche (croquis) de repérage technique effectué par le cabinet : Ariane Environnement, auteur : RIBEIRO Rui
Dossier n° DIRECTION-NATIONALE/SAINT-DENIS/2021/3114 du 26/04/2021
Adresse du bien : 29 Boulevard Marcel Sembat (6 et lot n°18) 93200 SAINT-DENIS

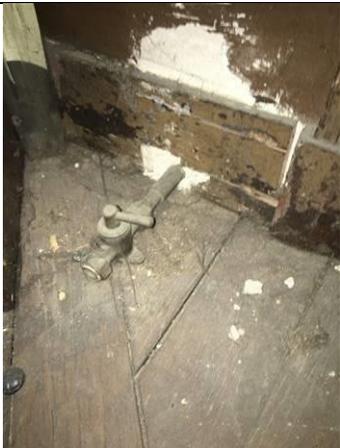
Points de contrôle ⁽³⁾ (selon la norme)	Anomalies observées (A1 ⁽⁴⁾ , A2 ⁽⁵⁾ , DGI ⁽⁶⁾ , 32c ⁽⁷⁾)	Libellé des anomalies et recommandations	Photos
C.14 - 19.1 Ventilation du local - Amenée d'air	A2	19.a1 : le local équipé ou prévu pour un appareil de cuisson seul n'est pas pourvu d'une amenée d'air. (Tuyau en attente) Risque(s) constaté(s) : Risque d'intoxication au monoxyde de carbone (CO) causée par une mauvaise combustion	
C.15 - 20.1 Ventilation du local - Sortie d'air	A1	Le local équipé ou prévu pour un appareil d'utilisation n'est pas pourvu de sortie d'air. (Tuyau en attente)	
C.7 - 8b Robinet de commande d'appareil	A2	L'extrémité du robinet de commande ou de la tuyauterie en attente n'est pas obturée. (Radiateur inconnu) Remarques : (Cuisine) L'extrémité de la tuyauterie en attente n'est pas obturée ; Poser ou faire poser un bouchon par un installateur gaz qualifié sur l'extrémité de la tuyauterie Risque(s) constaté(s) : Dégagement de gaz et donc un risque d'explosion

C.14 - 19.1 Ventilation du local - Amenée d'air	A2	19.a2 : le local équipé ou prévu pour un appareil autre que de cuisson n'est pas pourvu d'une amenée d'air. (Radiateur inconnu) Risque(s) constaté(s) : Risque d'intoxication au monoxyde de carbone (CO) causée par une mauvaise combustion

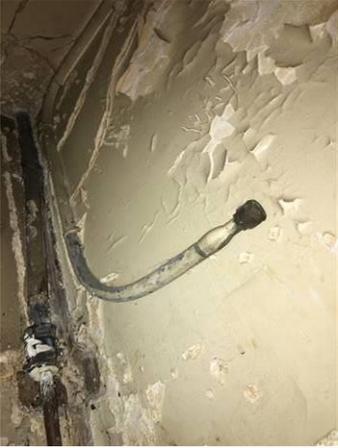
<p>Photo n° PhGaz001 Localisation : Cuisine Robinet en attente (Type :)</p>

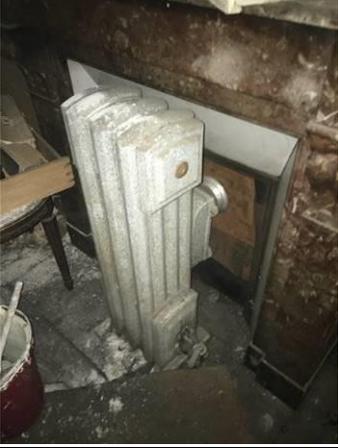
<p>Photo n° PhGaz002 Localisation : Cuisine Radiateur inconnu (Type : Raccordé)</p>

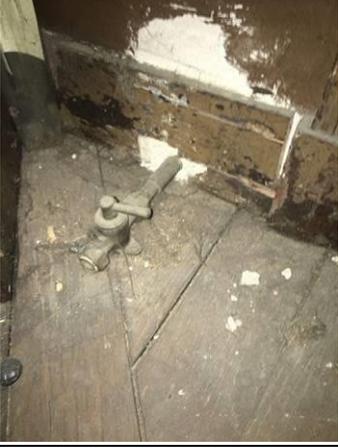
<p>Photo n° PhGaz003 8b : L'extrémité du robinet de commande ou de la tuyauterie en attente n'est pas obturée. (Cuisine) L'extrémité de la tuyauterie en attente n'est pas obturée; Poser ou faire poser un bouchon par un installateur gaz qualifié sur l'extrémité de la tuyauterie</p>

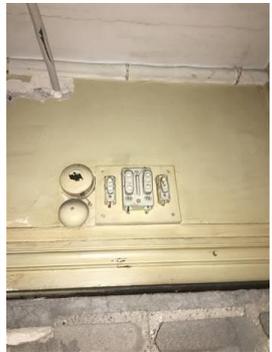
N° Article (1)	Libellé et localisation (*) des anomalies	N° Article (2)	Libellé des mesures compensatoires (3) correctement mises en œuvre	Photos
B1.3 i	Le dispositif assurant la coupure d'urgence est placé dans une armoire, un tableau, un placard ou une gaine dont la porte est fermée à l'aide d'une clé ou d'un outil.			
B3.3.6 a1	Au moins un socle de prise de courant ne comporte pas de broche de terre.			
B3.3.6 a2	Au moins un socle de prise de courant comporte une broche de terre non reliée à la terre.			
B3.3.6 a3	Au moins un circuit (n'alimentant pas des socles de prises de courant) n'est pas relié à la terre.			
B4.3 b	Le type d'au moins un fusible ou un disjoncteur n'est plus autorisé (fusible à tabatière, à broches rechargeables, coupe-circuit à fusible de type industriel, disjoncteur réglable en courant protégeant des circuits terminaux). Remarques : Présence de fusible(s) de type à broche(s) rechargeable(s) ; Faire intervenir un électricien qualifié afin de remplacer le(s) fusible(s) de type à broche(s) rechargeable(s) par des protections autorisées

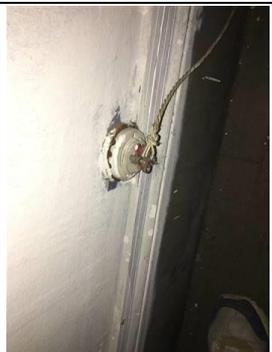
B4.3 h	Des conducteurs ou des appareillages présentent des traces d'échauffement.			
B7.3 a	L'Enveloppe d'au moins un matériel est manquante ou détériorée. Remarques : Présence de matériel électrique en place dont l'enveloppe présente des détériorations ; Faire intervenir un électricien qualifié afin de remplacer les matériels présentant des détériorations

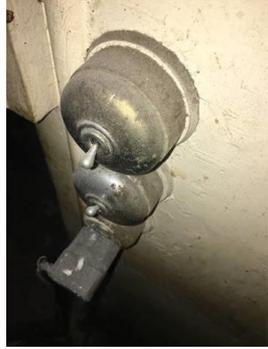
B8.3 b	L'installation comporte au moins un matériel électrique inadapté à l'usage. Remarques : Présence de matériel électrique inadapté à l'usage; Faire intervenir un électricien qualifié afin de remplacer les matériels inadaptés par du matériel autorisé

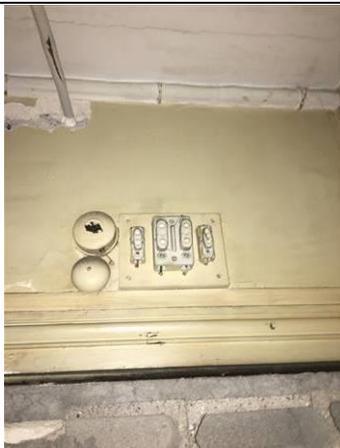
Photo PhEle001

Libellé de l'anomalie : B4.3 b Le type d'au moins un fusible ou un disjoncteur n'est plus autorisé (fusible à tabatière, à broches rechargeables, coupe-circuit à fusible de type industriel, disjoncteur réglable en courant protégeant des circuits terminaux).

Remarques : Présence de fusible(s) de type à broche(s) rechargeable(s) ; Faire intervenir un électricien qualifié afin de remplacer le(s) fusible(s) de type à broche(s) rechargeable(s) par des protections autorisées

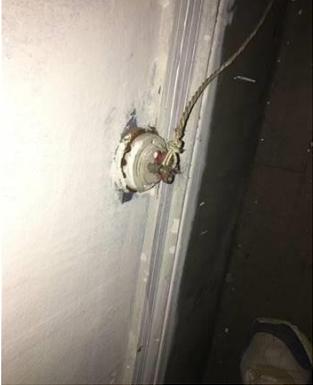
<p>Photo PhEle002 Libellé de l'anomalie : B7.3 a L'Enveloppe d'au moins un matériel est manquante ou détériorée. Remarques : Présence de matériel électrique en place dont l'enveloppe présente des détériorations ; Faire intervenir un électricien qualifié afin de remplacer les matériels présentant des détériorations</p>

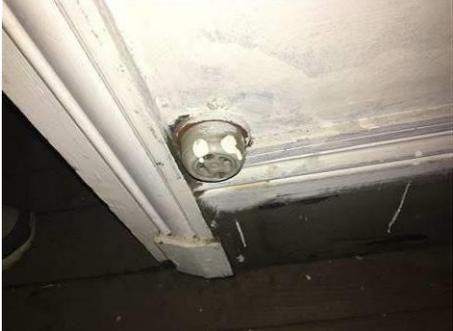
<p>Photo PhEle003 Libellé de l'anomalie : B8.3 a L'installation comporte au moins un matériel électrique vétuste. Remarques : Présence de matériel électrique vétuste (douilles, interrupteurs, socles de prise...) ; Faire intervenir un électricien qualifié afin de remplacer les matériels électriques vétustes</p>

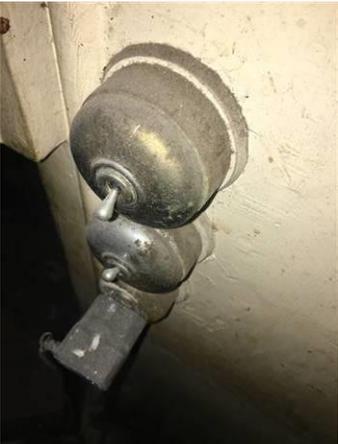
<p>Photo PhEle004 Libellé de l'anomalie : B8.3 b L'installation comporte au moins un matériel électrique inadapté à l'usage. Remarques : Présence de matériel électrique inadapté à l'usage ; Faire intervenir un électricien qualifié afin de remplacer les matériels inadaptés par du matériel autorisé</p>

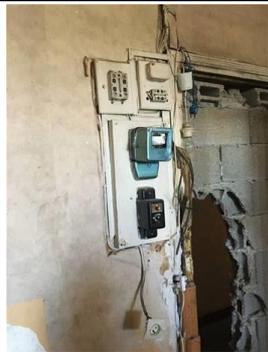
N° Article (1)	Libellé et localisation (*) des anomalies	N° Article (2)	Libellé des mesures compensatoires (3) correctement mises en œuvre	Photos
B3.3.6 a1	Au moins un socle de prise de courant ne comporte pas de broche de terre.			
B3.3.6 a2	Au moins un socle de prise de courant comporte une broche de terre non reliée à la terre.			
B3.3.6 a3	Au moins un circuit (n'alimentant pas des socles de prises de courant) n'est pas relié à la terre.			
B4.3 b	Le type d'au moins un fusible ou un disjoncteur n'est plus autorisé (fusible à tabatière, à broches rechargeables, coupe-circuit à fusible de type industriel, disjoncteur réglable en courant protégeant des circuits terminaux). Remarques : Présence de fusible(s) de type à broche(s) rechargeable(s) ; Faire intervenir un électricien qualifié afin de remplacer le(s) fusible(s) de type à broche(s) rechargeable (s par des protections autorisées)

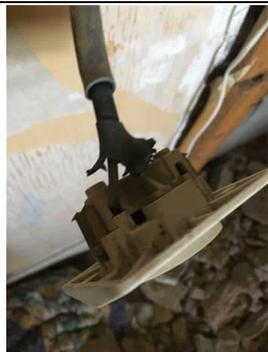
B4.3 h	Des conducteurs ou des appareillages présentent des traces d'échauffement.			
B7.3 a	L'Enveloppe d'au moins un matériel est manquante ou détériorée. Remarques : Présence de matériel électrique en place dont l'enveloppe présente des détériorations ; Faire intervenir un électricien qualifié afin de remplacer les matériels présentant des détériorations

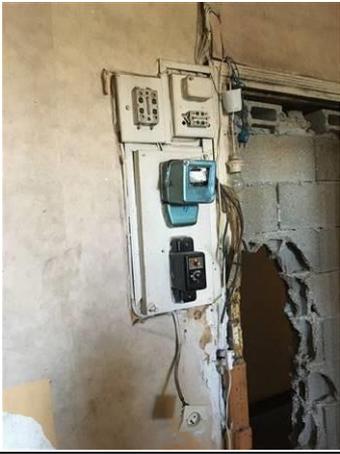
<p>Photo PhEle001 Libellé de l'anomalie : B4.3 b Le type d'au moins un fusible ou un disjoncteur n'est plus autorisé (fusible à tabatière, à broches rechargeables, coupe-circuit à fusible de type industriel, disjoncteur réglable en courant protégeant des circuits terminaux). Remarques : Présence de fusible(s) de type à broche(s) rechargeable(s) ; Faire intervenir un électricien qualifié afin de remplacer le(s) fusible(s) de type à broche(s) rechargeable (s par des protections autorisées)</p>

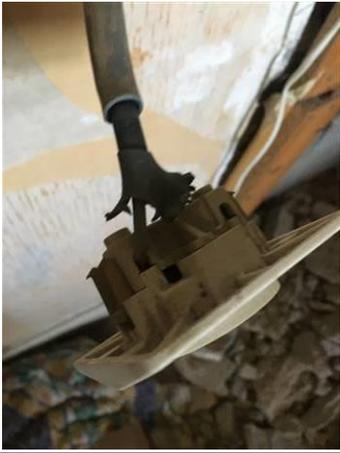
<p>Photo PhEle002 Libellé de l'anomalie : B7.3 a L'Enveloppe d'au moins un matériel est manquante ou détériorée. Remarques : Présence de matériel électrique en place dont l'enveloppe présente des détériorations ; Faire intervenir un électricien qualifié afin de remplacer les matériels présentant des détériorations</p>
