SYNTHESE DES DIAGNOSTICS

Dossier n° :AS-3864

41, Avenue des Iris
93370 - MONTFERMEIL

Rapport de mission de repérage des matériaux et produits contenant de l'amiante. Constat établi à l'occasion de la vente d'un immeuble bâti.

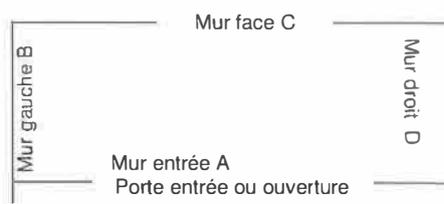
Croquis

A l'intérieur de chaque pièce, les éléments unitaires sont repérés (face, gauche, droite...) dans le sens des aiguilles d'une montre. Si plusieurs entrées existent, celle retenue est définie précisément : gauche, centre, droite, idem si plusieurs fenêtres existent dans la même pièce.

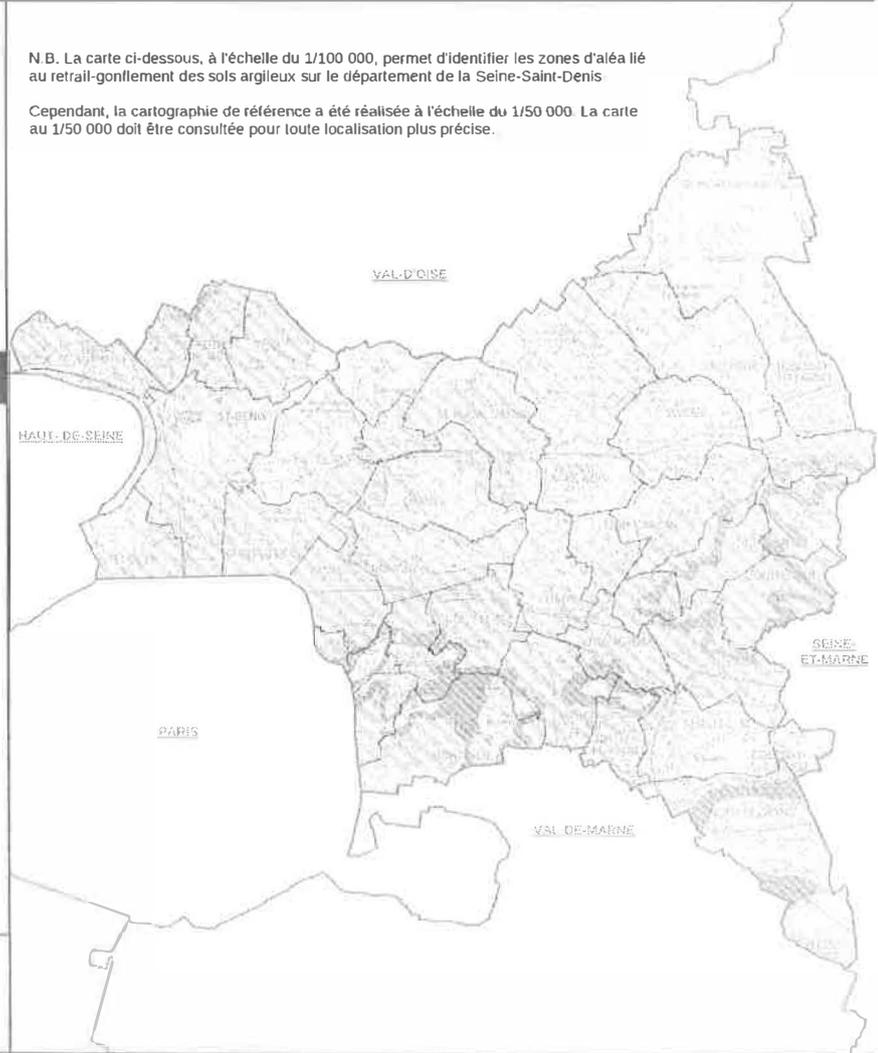
N.B. La carte ci-dessous, à l'échelle du 1/100 000, permet d'identifier les zones d'aléa lié au retrait-gonflement des sols argileux sur le département de la Seine-Saint-Denis

Cependant, la cartographie de référence a été réalisée à l'échelle du 1/50 000. La carte au 1/50 000 doit être consultée pour toute localisation plus précise.
