## Dossier Technique Immobilier

Numéro de dossier : HEU/NEUILLY SUR-MARNE/2021/2811  
Date du repérage : 06/01/2021

Adresse : .....**24, chemin de la Grille**

Commune : .....**93330 NEUILLY-SUR-MARNE**  
**Section cadastrale AH, Parcelle**  
**numéro 425, AH 428, AH 432,**

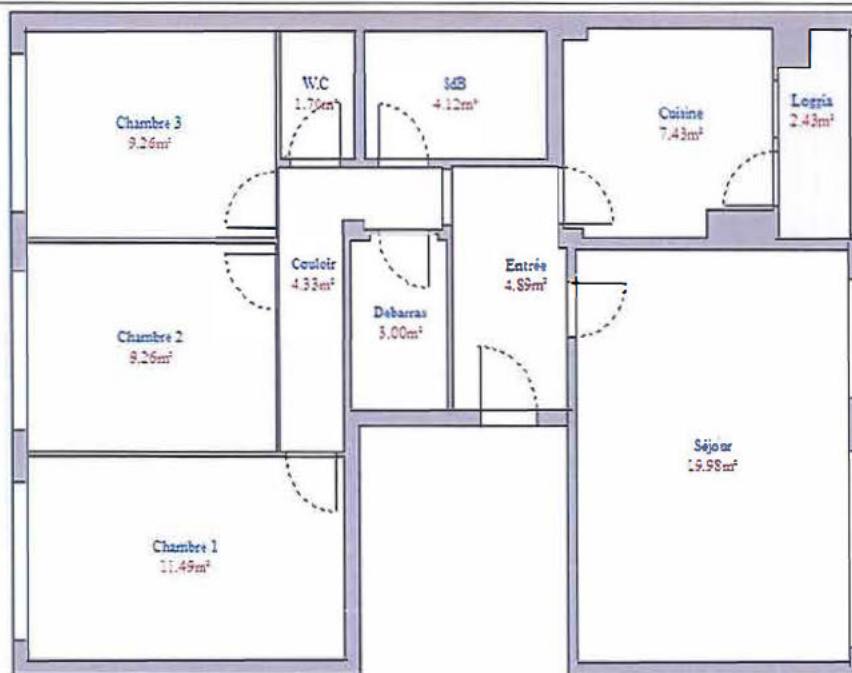
## 7.1 - Annexe - Schéma de repérage

Planche (croquis) de repérage technique effectué par le cabinet : Ariane Environnement, auteur : RIBEIRO Rui  
Dossier n° HEU/NEUILLY-SUR-MARNE/2021/2811 du 06/01/2021

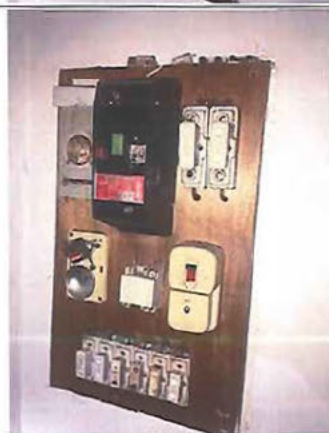
Photo PhEle001

Libellé de l'anomalie : B4.3 b Le type d'au moins un fusible ou un disjoncteur n'est plus autorisé (fusible à tabatière, à broches rechargeables, coupe-circuit à fusible de type industriel, disjoncteur réglable en courant protégeant des circuits terminaux).

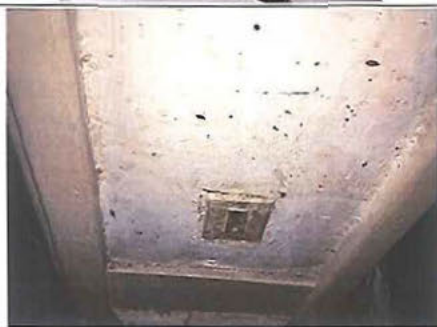
Photo PhEle002

Libellé de l'information complémentaire : B11 b2 Au moins un socle de prise de courant n'est pas de type à obturateur  
Remarques : Présence de socles de prises non équipés d'obturateur ; Faire intervenir un électricien qualifié afin de remplacer les socles de prises non équipés d'obturateur par des socles de prises à obturateur

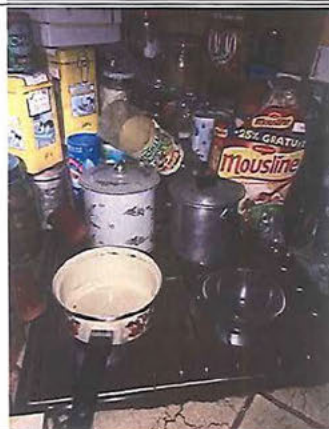
Photo n° PhGaz001  
Localisation : Cuisine  
Table de cuisson SCHOLTES (Type : Non raccordé)
