## DOSSIER DE DIAGNOSTICS TECHNIQUES

**Référence : Ferkane 19354 21.07.20**

| <u>Bien</u> : | <b>Appartement -Rez-de-chaussée</b> |
| <u>Adresse</u> : | <b>66 boulevard de Vincennes</b> |

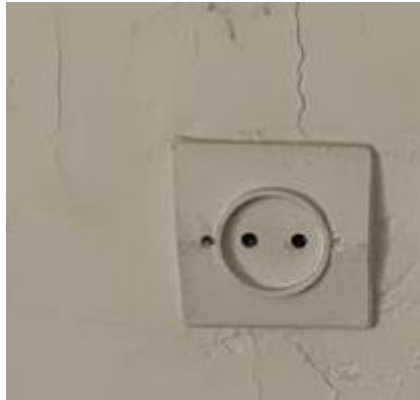
#### Point de contrôle N° B.3.3.6 a1)

Description : Au moins un socle de prise de courant ne comporte pas de broche de terre.

Observation(s) Equiper tous les circuits d'un conducteur de protection relié à la terre.

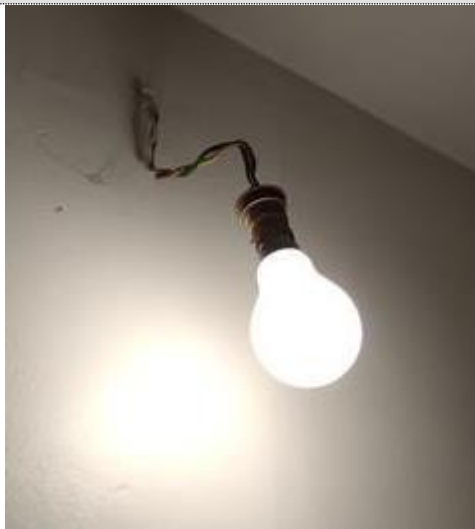
#### Point de contrôle N° B.3.3.6 a3)

Description : Au moins un CIRCUIT (n'alimentant pas des socles de prises de courant) n'est pas relié à la terre.

Observation(s) Equiper tous les circuits d'un conducteur de protection relié à la terre (exemple: luminaire)

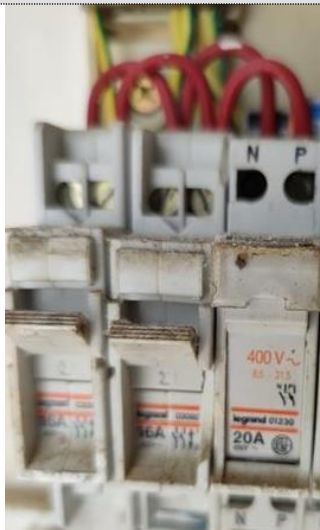
## Point de contrôle N° B.4.3 f3)

**Description :** A l'intérieur du tableau, la section d'au moins un conducteur alimentant les dispositifs de protection n'est pas adaptée au courant de réglage du disjoncteur de branchement.

**Observation(s)** Minimum 6mm<sup>2</sup> recommandé

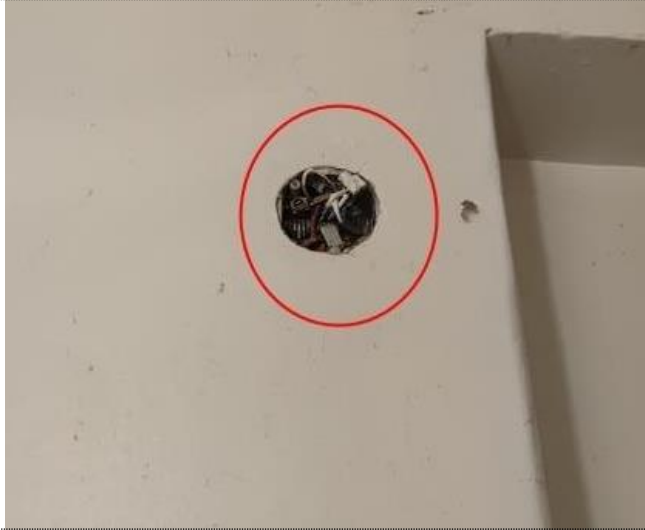
**Point de contrôle N° B.6.3.1 a)**

| <u>Description :</u> | Local contenant une baignoire ou une douche : l'installation électrique ne répond pas aux prescriptions particulières appliquées à ce local (adéquation entre l'emplacement où est installé le MATERIEL ELECTRIQUE et les caractéristiques de ce dernier – respect des règles de protection contre les chocs électriques liées aux zones). |
| <u>Observation(s)</u> | exemple: luminaire, boîte de connexion, dominos, conducteurs... |

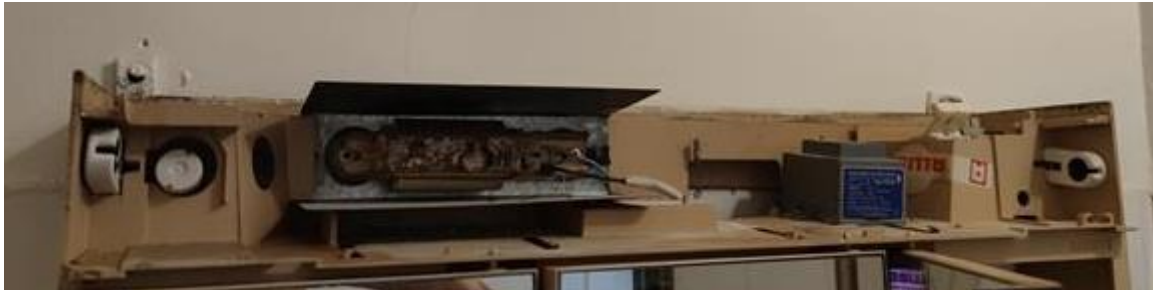
**Point de contrôle N° B.7.3 a)**

| <u>Description :</u> | L'ENVELOPPE d'au moins un matériel est manquante ou détériorée. |
| <u>Observation(s)</u> | exemple: luminaire, boîte de connexion, dominos... |

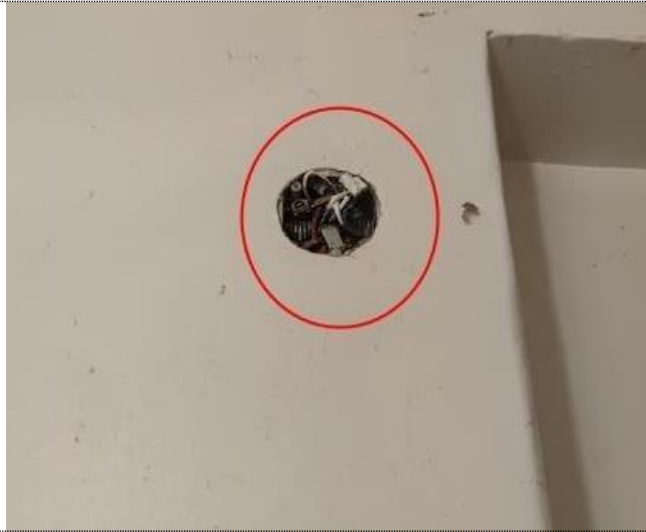
**Point de contrôle N° B.7.3 d)**

Description : L'installation électrique comporte au moins une CONNEXION avec une partie active nue sous tension accessible.

Observation(s) Les dispositifs de connexion (bornes, type « dominos », etc.) doivent être placés dans des boîtes de connexion équipées de leur capot d'obturation ou dans des goulottes ou plinthes équipées de couvercles.

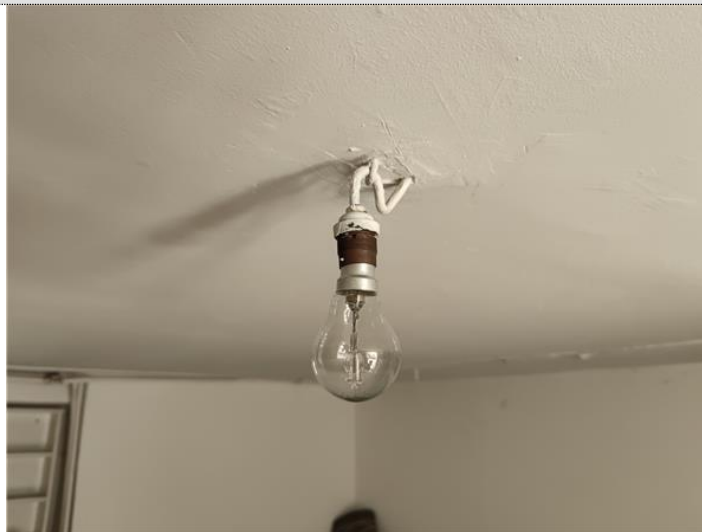
**Point de contrôle N° B.8.3 a)**

Description : L'installation comporte au moins un MATERIEL ELECTRIQUE vétuste.

Observation(s) exemple: douille métallique sans contact de terre

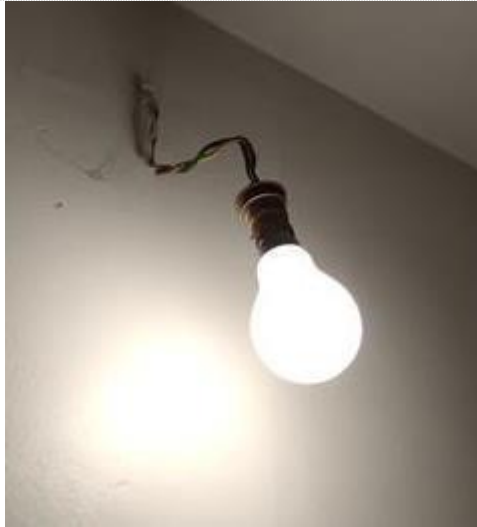
Point de contrôle N° B.8.3 c)

| <u>Description :</u> | L'installation comporte au moins un CONDUCTEUR ACTIF repéré par la double coloration vert et jaune. |
| <u>Observation(s)</u> | Un conducteur vert et jaune utilisé comme conducteur actif: non admis. |
