## FICHE TECHNIQUE INFORMATIVE ACQUEREUR

Adresse du bien : 5 Rue des 4 Vents 53480 ST GEORGES LE FLECHERON

### Rapport de mission de repérage des matériaux et produits contenant de l'amiante pour l'établissement du constat établi à l'occasion de la vente d'un immeuble bâti

**DOSSIER N°: C53-20-08-002**

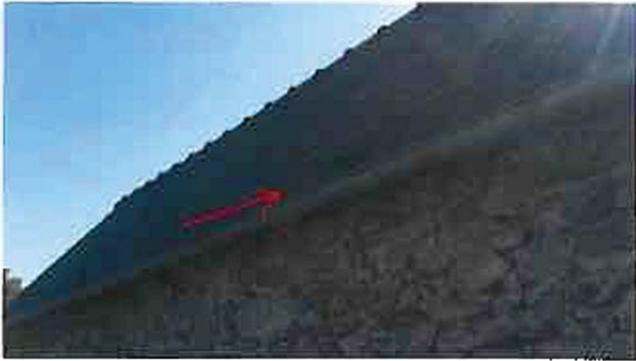
• Ardoises fibre-ciment (liste B) (Toiture)

<p>001 : Ardoises fibre-ciment Toiture</p>	
--	--

Type de recommandation EP	Conclusion en application des dispositions de l'article R. 1334-27 protection physique non étanche ou absence de protection physique, matériau présentant une dégradation ponctuelle ayant un risque faible d'extension lié à l'environnement du matériau
------------------------------	--

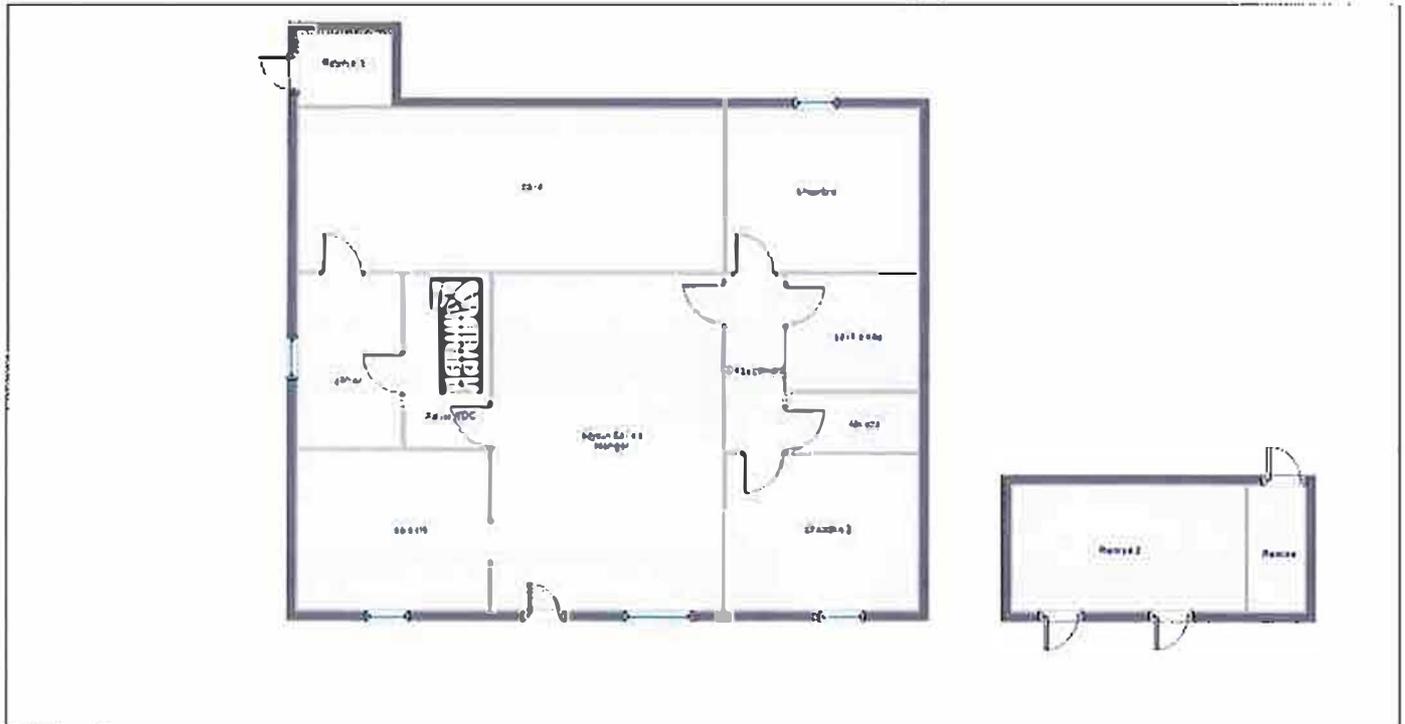
**M. et Mme GOUGER et BOURDAIS**  
**Maison - 5 Rue des 4 Vents 53480 ST GEORGES LE FLECHARD**  
**Niveau 0**

Produit ou matériau susceptible de contenir de l'amiante

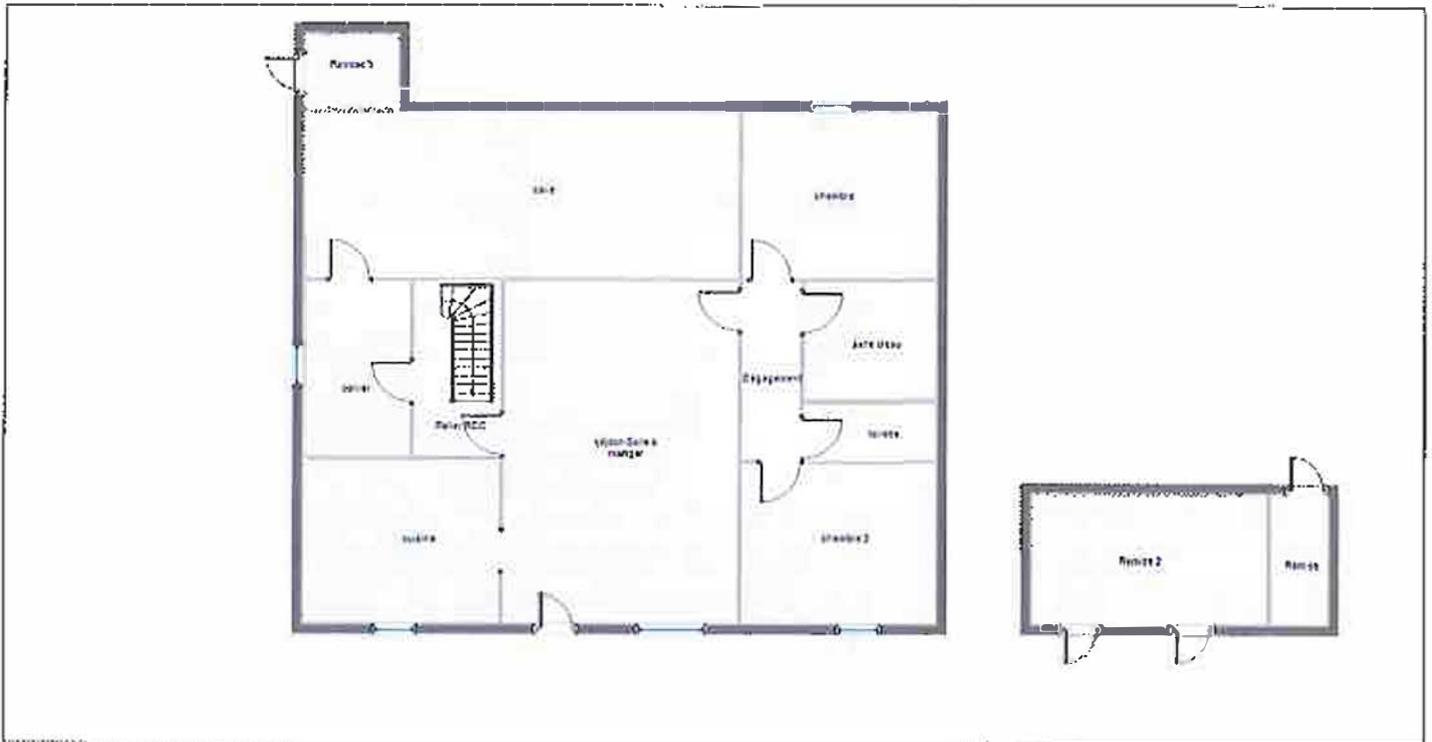
M. et Mme \*  
Maison - 5 Rue des 4 Vents 53480 ST GEORGES LE FLECHARD  
Niveau 0

Présence de plomb dans les peintures : non dégradé, non visible, état d'usage, dégradé  
Locaux inaccessibles, sens de la visite.
