Dossier Technique Immobilier

Numéro de dossier : MELILA/BONDY/2018/1445

Adresse : **144 rue Louis Auguste Blanqui**

Constat amiante avant-vente

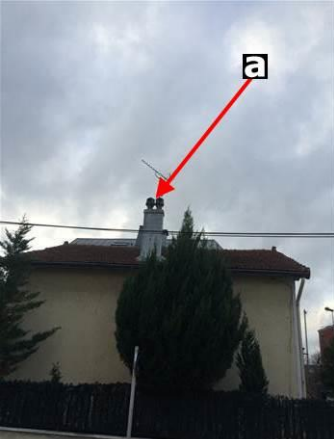
Localisation	Identifiant + Description	Conclusion (justification)	Etat de conservation** et préconisations*	Photo
Parties extérieures	<p>Identifiant: ZPSO-001 Description: Conduit de cheminée Composant de la construction: 1 - Couvertures, Toitures, Terrasses et étanchéités - Éléments associés à la toiture Partie à sonder: Conduit de cheminée Liste selon annexe.13-9 du CSP : B</p>	Présence d'amiante (sur jugement de l'opérateur)	<p>Matériau non dégradé</p> <p>Résultat EP**</p> <p>Préconisation : Il est recommandé de réaliser une évaluation périodique.</p>

<p>Photo n° PhA001 Localisation : Parties extérieures Ouvrage : 1 - Couvertures, Toitures, Terrasses et étanchéités - Éléments associés à la toiture Partie d'ouvrage : Conduit de cheminée Description : Conduit de cheminée</p>
---	---

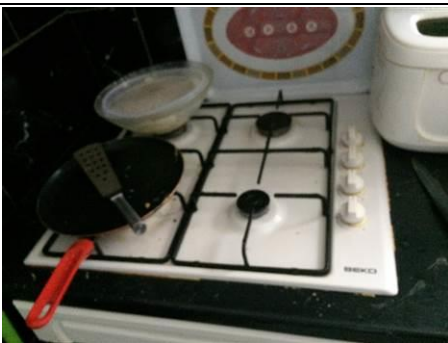
Photo n° PhGaz001
Localisation : Cuisine
Table de cuisson BEKO (Type : Non raccordé)

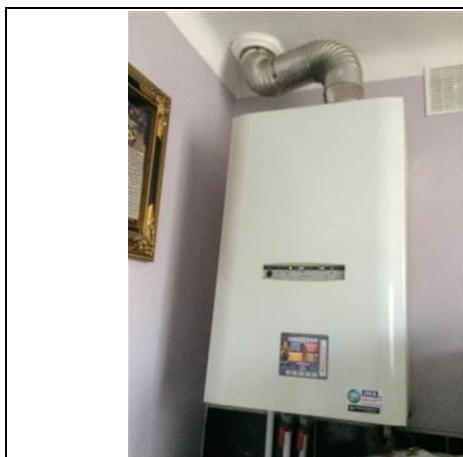
Photo n° PhGaz002
Localisation : Cuisine
Chaudière FRISQUET (Type : Raccordé)

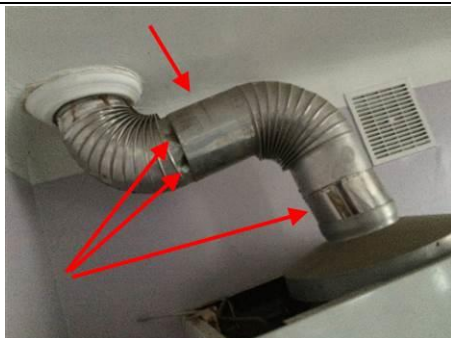
C.24 - 29d1 Appareil raccordé - Etat du conduit de raccordement	A2	Le conduit de raccordement présente une contre pente. (Chaudière FRISQUET hydromotrix) Remarques : (Cuisine) Absence de conduit de raccordement (appareil branché directement sur le conduit de fumée) ; Faire intervenir un installateur gaz qualifié afin de raccorder correctement l'appareil (Rez de chaussée - Entrée-cuisine-séjour) Risque(s) constaté(s) : Risque d'intoxication à cause de l'absence totale ou partielle d'évacuation des produits de combustion

Photo n° PhGaz003
29d1 : Le conduit de raccordement présente une contre pente. (Cuisine)
Absence de conduit de raccordement (appareil branché directement sur le conduit de fumée); Faire intervenir un installateur gaz qualifié afin de raccorder correctement l'appareil

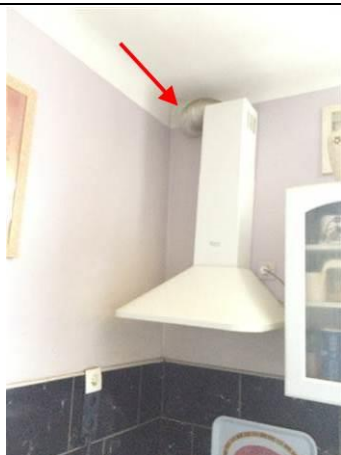
Photo n° PhGaz004
30 : Présence d'un appareil raccordé avec coupe tirage et sans ventilateur intégré et d'au moins d'un dispositif d'extraction mécanique supplémentaire. (Cuisine)

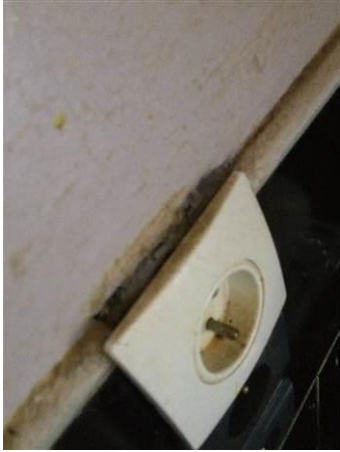
<p>Photo PhEle001 Libellé de l'anomalie : B7.3 a L'Enveloppe d'au moins un matériel est manquante ou détériorée. Remarques : Présence de matériel électrique en place dont l'enveloppe présente des détériorations ; Faire intervenir un électricien qualifié afin de remplacer les matériels présentant des détériorations (Rez de chaussée - Entrée-cuisine-séjour)</p>

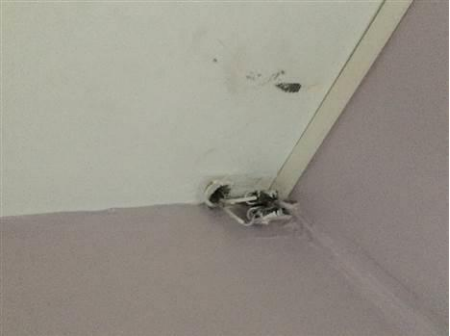
B7.3 d	L'installation électrique comporte au moins une connexion avec une partie active nue sous tension accessible. Remarques : Présence de connexion de matériel électrique présentant des parties actives nues sous tension ; Faire intervenir un électricien qualifié afin de remplacer les matériels présentant des parties actives nues sous tension (Rez de chaussée - Dégt1)

<p>Photo PhEle002 Libellé de l'anomalie : B7.3 d L'installation électrique comporte au moins une connexion avec une partie active nue sous tension accessible. Remarques : Présence de connexion de matériel électrique présentant des parties actives nues sous tension ; Faire intervenir un électricien qualifié afin de remplacer les matériels présentant des parties actives nues sous tension (Rez de chaussée - Dégt1)</p>
