CERTIFICAT DE MESURAGE

Rapport de mission de repérage des matériaux et produits contenant de l'amiante pour l'établissement du constat établi à l'occasion de la vente d'un immeuble bâti

CONSTAT DE RISQUE D'EXPOSITION AU PLOMB EN PARTIES PRIVATIVES

Diagnostic de performance énergétique – logement (6.2)

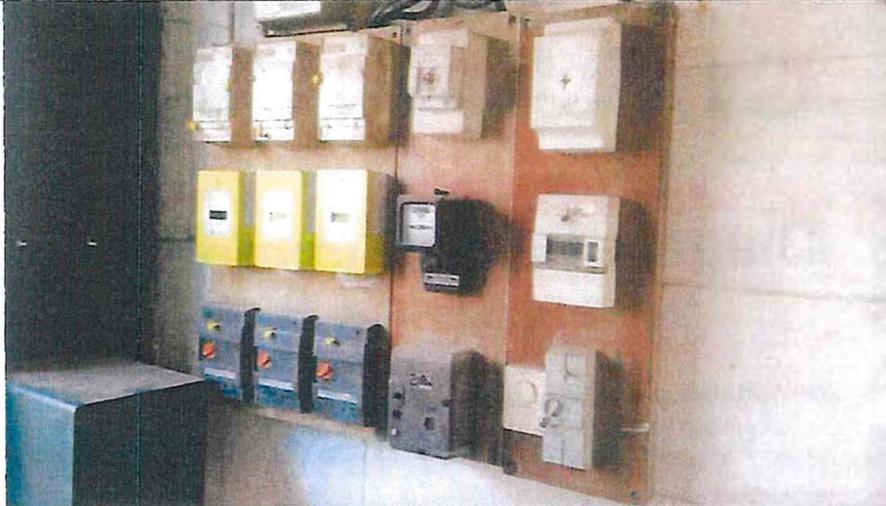
Point de contrôle N° B.1.3 b)

<u>Description :</u>	Le dispositif assurant la COUPURE D'URGENCE n'est pas situé à l'intérieur du logement ou dans un emplacement accessible directement depuis le logement.
<u>Observation(s)</u>	Absence de sectionneur général au tableau de protection (Disjoncteur de branchement situé dans porche d'entrée commun)
