## Dossier Technique Immobilier

Numéro de dossier : ILKAY/NOISY-LE-SEC/2021/3054  
Date du repérage : 13/04/2021

Adresse : ..... **58, rue de Paris**

# Résumé de l'expertise n° ILKAY/NOISY-LE-SEC/2021/3054

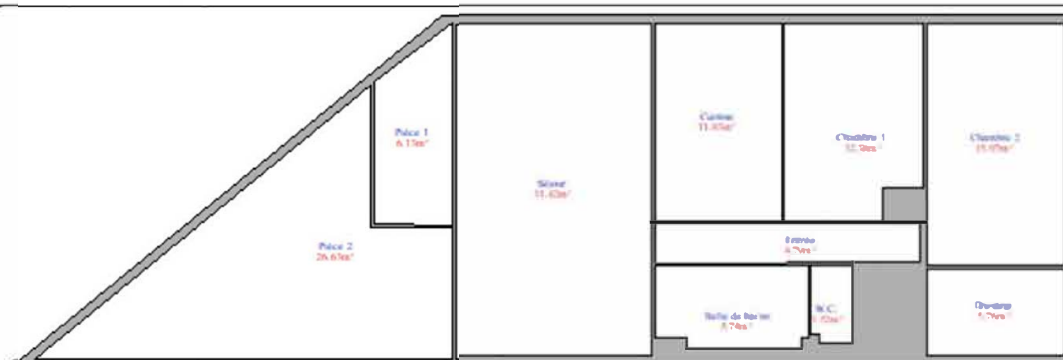
## 7.1 - Annexe - Schéma de repérage

Planche (croquis) de repérage technique effectué par le cabinet : Ariane Environnement, auteur : Olivier Cassuto  
Dossier n° ILKAY/NOISY-LE-SEC/2021/3054 du 13/04/2021  
Adresse du bien : 58, rue de Paris (2) 93130 NOISY-LE-SEC

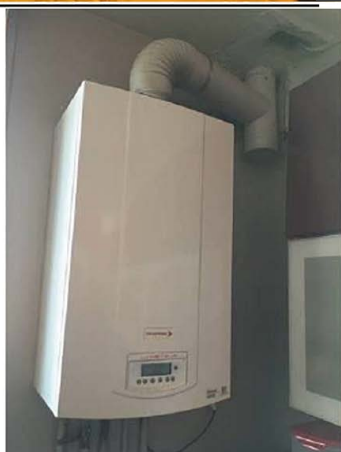
Photo n° PhGaz001  
Localisation : Cuisine  
Chaudière CHAPPEE (Type : Raccordé)

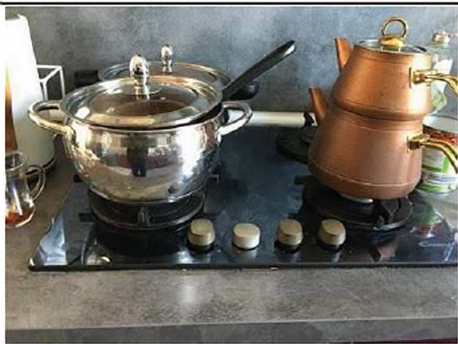
Photo n° PhGaz002  
Localisation : Cuisine  
Table de cuisson CANDY (Type : Non raccordé)

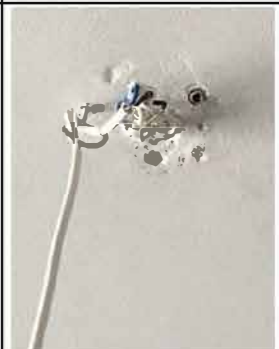
| N° Article (1) | Libellé et localisation (*) des anomalies | N° Article (2) | Libellé des mesures compensatoires (3) correctement mises en œuvre | Photos |
|---|---|---|---|---|
| B8.3 e | Au moins un conducteur isolé n'est pas placé sur toute sa longueur dans un conduit, une goulotte ou une plinthe ou une huisserie, en matière isolante ou métallique, jusqu'à sa pénétration dans le matériel électrique qu'il alimente.<br><b>Remarques :</b> Présence de conducteurs électriques non protégés mécaniquement ;<br><b>Faire intervenir un électricien qualifié afin d'installer des protections mécanique sur les conducteurs non protégés</b> | | | |

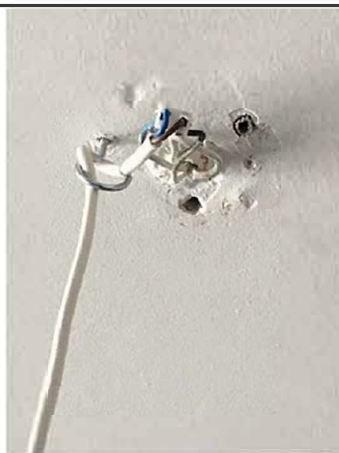
Photo PhEle001

Libellé de l'anomalie : B8.3 e Au moins un conducteur isolé n'est pas placé sur toute sa longueur dans un conduit, une goulotte ou une plinthe ou une huisserie, en matière isolante ou métallique, jusqu'à sa pénétration dans le matériel électrique qu'il alimente.
