## Dossier Technique Immobilier

Numéro de dossier : VIJENTHIRAN/DRANCY/2020/2533  
Date du repérage : 02/09/2020

# Résumé de l'expertise n° VIJENTHIRAN/DRANCY/2020/2533

Adresse : ..... **12, avenue Pierre Pérut**

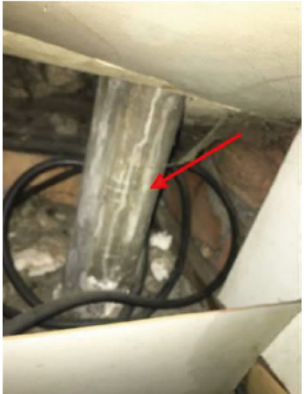
| Localisation | Identifiant + Description | Conclusion (justification) | Etat de conservation** et préconisations* | Photo |
|---|---|---|---|---|
| Combles - Grenier1 | <p>Identifiant: ZPSO-001</p> <p>Description: Conduit en fibres-ciment</p> <p>Composant de la construction: 6 - Conduits et accessoires intérieurs - Conduits de fluides (air, eau, vapeur, fumée, échappement, autres fluides)</p> <p>Partie à sonder: Conduit en fibres-ciment</p> <p>Liste selon annexe.13-9 du CSP : B</p> <p>Localisation sur croquis : ZPSO-001</p> | Présence d'amiante (Sur connaissance de l'opérateur) | <p>Matériau non dégradé</p> <p><b>Résultat EP**</b></p> <p><b>Préconisation :</b> Il est recommandé de réaliser une évaluation périodique.</p> | |

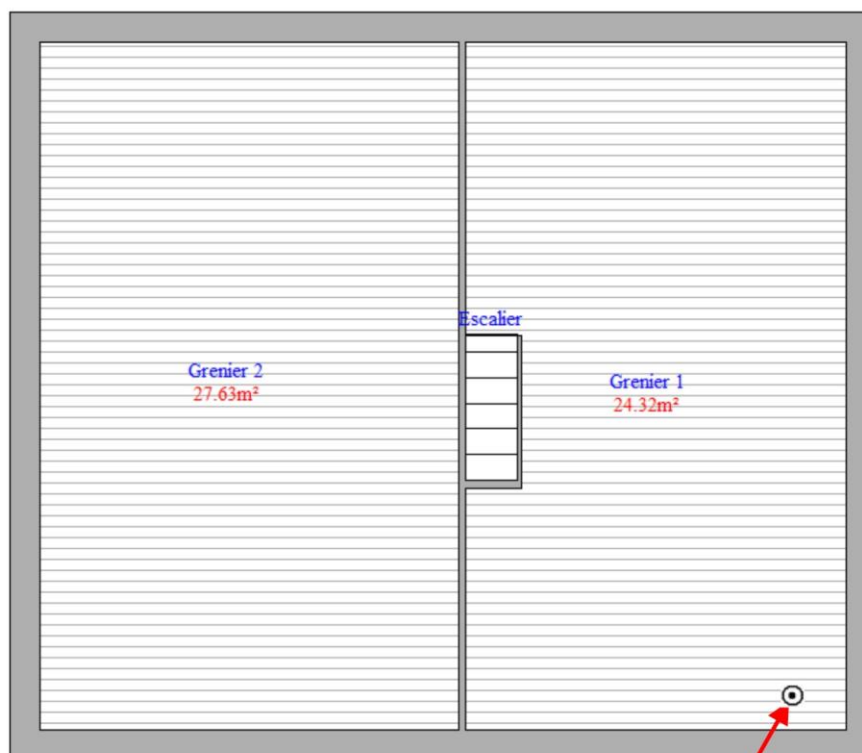
Combles

**ZPSO-001 - Conduit en fibres-ciment**  
Présence d'amiante  
Score EP

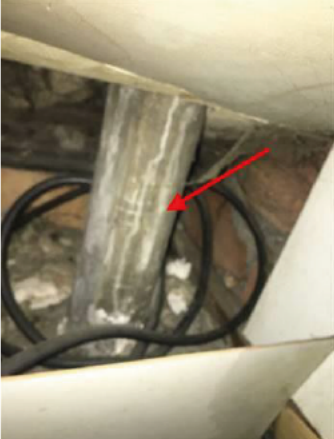
| | <p>Photo n° PhA001<br/> Localisation : Combles - Grenier1<br/> Ouvrage : 6 - Conduits et accessoires intérieurs - Conduits de fluides (air, eau, vapeur, fumée, échappement, autres fluides)<br/> Partie d'ouvrage : Conduit en fibres-ciment<br/> Description : Conduit en fibres-ciment<br/> Localisation sur croquis : ZPSO-001</p> |

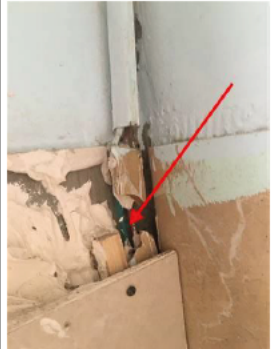
| N° Article (1) | Libellé et localisation (*) des anomalies | N° Article (2) | Libellé des mesures compensatoires (3) correctement mises en œuvre | Photos |
|---|---|---|---|---|
| B8.3 e | Au moins un conducteur isolé n'est pas placé sur toute sa longueur dans un conduit, une goulotte ou une plinthe ou une huisserie, en matière isolante ou métallique, jusqu'à sa pénétration dans le matériel électrique qu'il alimente.<br><b>Remarques :</b> Présence de conducteurs électriques non protégés mécaniquement ;<br><b>Faire intervenir un électricien qualifié afin d'installer des protections mécanique sur les conducteurs non protégés</b> | | | |

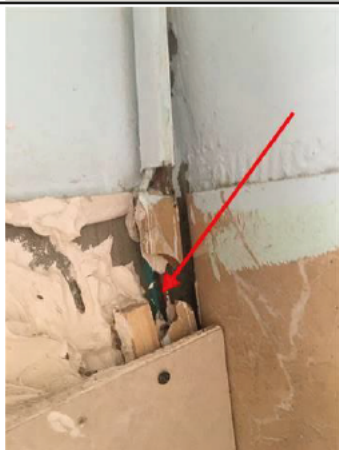
Photo PhEle001

Libellé de l'anomalie : B8.3 e Au moins un conducteur isolé n'est pas placé sur toute sa longueur dans un conduit, une goulotte ou une plinthe ou une huisserie, en matière isolante ou métallique, jusqu'à sa pénétration dans le matériel électrique qu'il alimente.
