Dossier Technique Immobilier

Numéro de dossier : 94470/PS/17267
 Date du repérage : 10/10/2019

Localisation du ou des bâtiments :
 Département : ... **Val-de-Marne**
 Adresse : **4bis rue de la Pompadour**
 Commune : **94470 BOISSY ST LEGER**
 Section cadastrale AB, Parcelle
 numéro 609,
 Désignation et situation du ou des lots de copropriété :
 Lot numéro 37,
 Périmètre de repérage :
 Local commercial R+1+combles
 aménagés, avec parking en sous-sol
 total

Périmètre de repérage :**Local commercial R+1+combles aménagés, avec parking en sous-sol total**

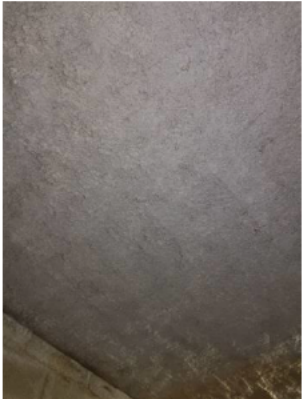
Localisation	Identifiant + Description	Justification	Photo
Sous-sol - Parking	<p><u>Identifiant:</u> M001 <u>Description:</u> Flocage <u>Composant de la construction:</u> 4 - Plafonds et faux plafonds - Plafonds <u>Partie à sonder:</u> Flocage <u>Liste selon annexe.13-9 du CSP :</u> A <u>Sondage :</u> Visuel <u>Justificatif:</u> sur jugement de l'opérateur</p>	Absence d'amiante (sur jugement de l'opérateur)

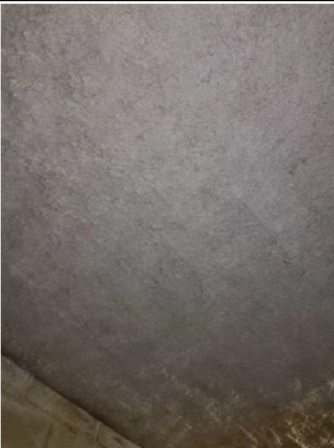
<p>Photo n° PhA001 Localisation : Sous-sol - Parking Ouvrage : 4 - Plafonds et faux plafonds - Plafonds Partie d'ouvrage : Flocage Description : Flocage</p>
---	--

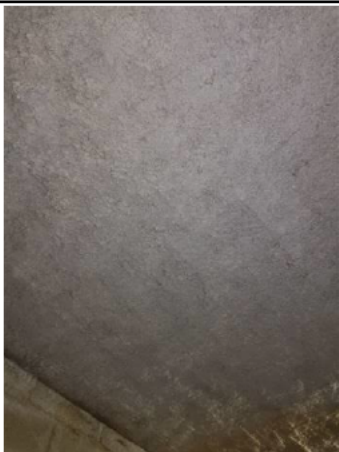
Photo n° PhA001
Localisation : Sous-sol - Parking
Ouvrage : 4 - Plafonds et faux plafonds - Plafonds
Partie d'ouvrage : Flocage
Description : Flocage
