SYNTHESE DES DIAGNOSTICS

Dossier n° :AS-3587

210, Avenue du 8 Mai 1945

Rapport de mission de repérage des matériaux et produits contenant de l'amiante. Constat établi à l'occasion de la vente d'un immeuble bâti.

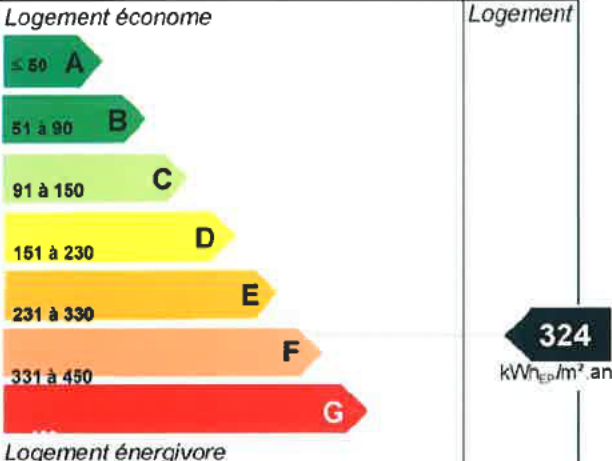
Consommation énergétique (en énergie primaire) pour le chauffage, la production d'eau chaude sanitaire et le refroidissement	Emission des gaz à effet de serre (GES) pour le chauffage, la production d'eau chaude sanitaire et le refroidissement
Consommation conventionnelle : 324 kWh_{EP}/m².an sur la base d'estimation au logement	Estimation des émissions : 75 kg_{eqCO2}/m².an

Logement économe ≤ 50 A 51 à 90 B 91 à 150 C 151 à 230 D 231 à 330 E 331 à 450 F Logement énergivore

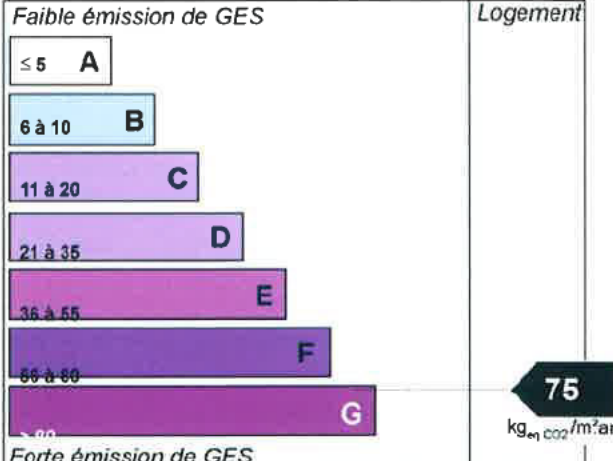
Faible émission de GES ≤ 5 A 6 à 10 B 11 à 20 C 21 à 35 D 36 à 55 E 56 à 80 F 81 à 100 G Forte émission de GES
