SYNTHESE DES DIAGNOSTICS

Dossier n° :AS-4524

5, Rue Noël
93800 - EPINAY SUR SEINE
1er - Lot N°: 02 & 04

Rapport de mission de repérage des matériaux et produits contenant de l'amiante. Constat établi à l'occasion de la vente d'un immeuble bâti.

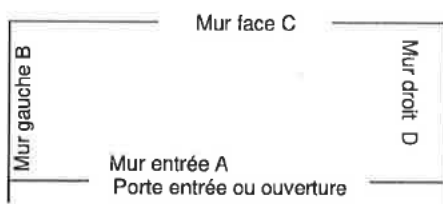
Croquis

A l'intérieur de chaque pièce, les éléments unitaires sont repérés (face, gauche, droite...) dans le sens des aiguilles d'une montre. Si plusieurs entrées existent, celle retenue est définie précisément : gauche, centre, droite, idem si plusieurs fenêtres existent dans la même pièce.

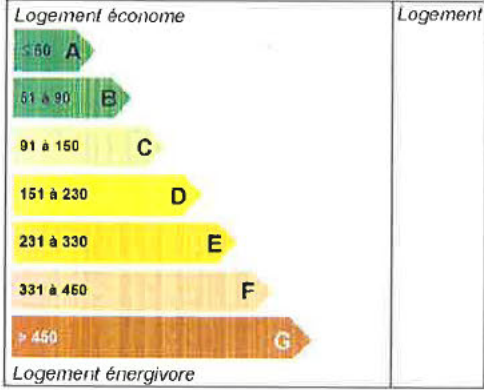
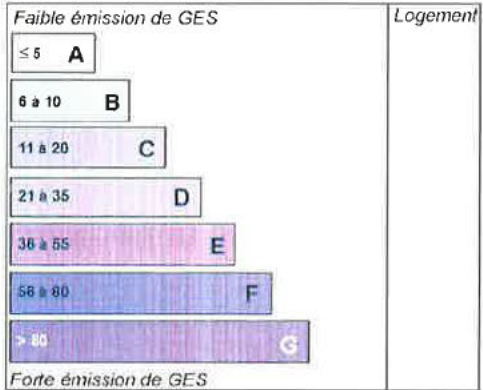
<p>Consommation énergétique (en énergie primaire) pour le chauffage, la production d'eau chaude sanitaire et le refroidissement</p>	<p>Emission des gaz à effet de serre (GES) pour le chauffage, la production d'eau chaude sanitaire et le refroidissement</p>
<p>Consommation réelle : kWh_{EP}/m².an</p>	<p>Estimation des émissions : kg eqCO₂/m².an</p>
