Dossier Technique Immobilier

Numéro de dossier : R.21.737.GRIGNY.CETIN
Date du repérage : 13/09/2021

Adresse :**4 avenue des Sablons (280.349, 280 347, 280.247)**

Commune :**91350 GRIGNY**

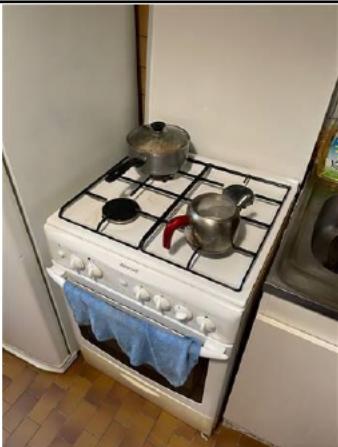
Photo n° PhGaz001
Localisation : 6ème étage - Cuisine
Cuisinière (Type : Non raccordé)

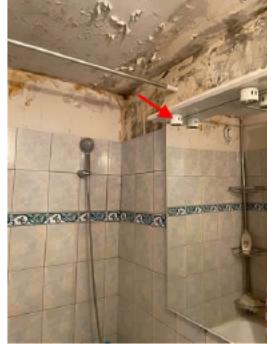
N° Article (1)	Libellé et localisation (*) des anomalies	N° Article (2)	Libellé des mesures compensatoires (3) correctement mises en œuvre	Photos
B6.3.1 a	<p>Local contenant une baignoire ou une douche : l'installation électrique ne répond pas aux prescriptions particulières appliquées à ce local (adéquation entre l'emplacement où est installé le matériel électrique et les caractéristiques de ce dernier – respect des règles de protection contre les chocs électriques liées aux zones).</p> <p>Remarques : Présence de matériel électrique inadapté placé en zone 2 d'un local contenant une douche ou une baignoire ; Faire intervenir un électricien qualifié afin de supprimer le matériel électrique inadapté ou le remplacer par du matériel adapté</p>

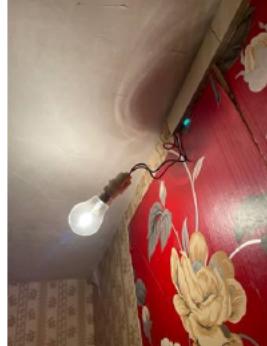
B7.3 e	<p>L'installation électrique comporte au moins un dispositif de protection avec une partie active nue sous tension accessible.</p> <p>Remarques : Présence de dispositif de protection de matériel électrique présentant des parties actives nues sous tension ; Faire intervenir un électricien qualifié afin de remplacer les matériels présentant des parties actives nues sous tension</p>

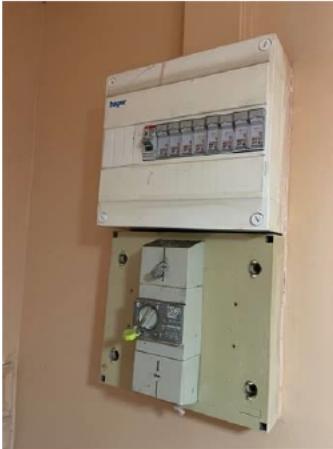
<p>Photo n° PhEle001 B11 a3 Il n'y a aucun dispositif différentiel à haute sensibilité inf. ou égal à 30 mA.</p>

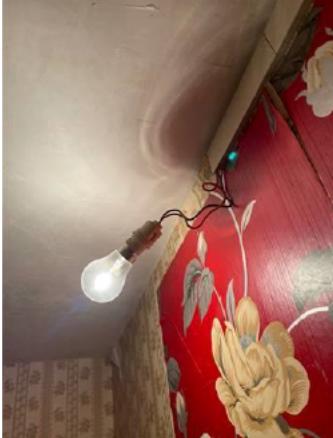
<p>Photo PhEle002 Libellé de l'anomalie : B7.3 e L'installation électrique comporte au moins un dispositif de protection avec une partie active nue sous tension accessible. Remarques : Présence de dispositif de protection de matériel électrique présentant des parties actives nues sous tension ; Faire intervenir un électricien qualifié afin de remplacer les matériaux présentant des parties actives nues sous tension</p>

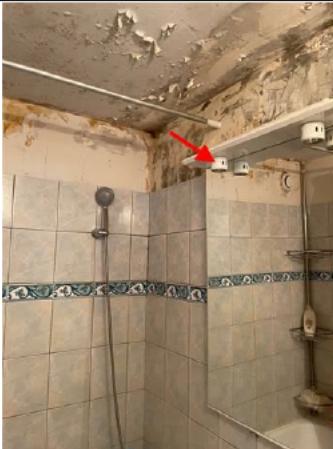
<p>Photo PhEle003 Libellé de l'anomalie : B6.3.1 a Local contenant une baignoire ou une douche : l'installation électrique ne répond pas aux prescriptions particulières appliquées à ce local (adéquation entre l'emplacement où est installé le matériel électrique et les caractéristiques de ce dernier – respect des règles de protection contre les chocs électriques liées aux zones). Remarques : Présence de matériel électrique inadapté placé en zone 2 d'un local contenant une douche ou une baignoire ; Faire intervenir un électricien qualifié afin de supprimer le matériel électrique inadapté ou le remplacer par du matériel adapté</p>

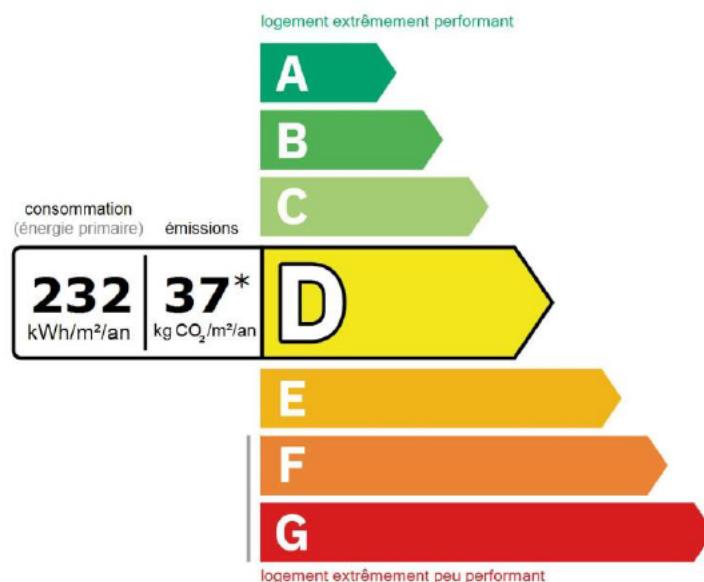
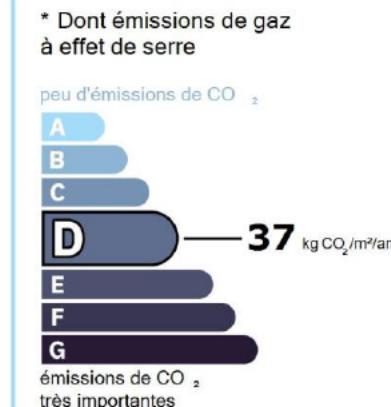
Performance énergétique et climatique

Ce logement émet 2 454 kg de CO₂ par an, soit l'équivalent de 12 713 km parcourus en voiture.
Le niveau d'émissions dépend principalement des types d'énergies utilisées (bois, électricité, gaz, fioul, etc.)

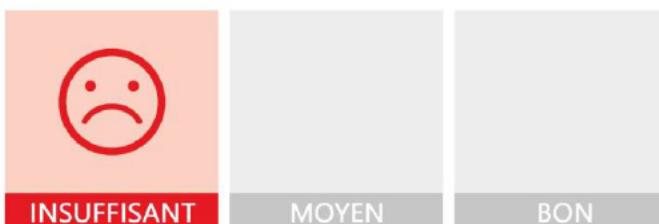
Confort d'été (hors climatisation)*

Les caractéristiques de votre logement améliorant le confort d'été :
