Dossier Technique Immobilier

Numéro de dossier : 94320/PS/24851
 Date du repérage : 04/06/2021

Résumé de l'expertise n° 94320/PS/24851

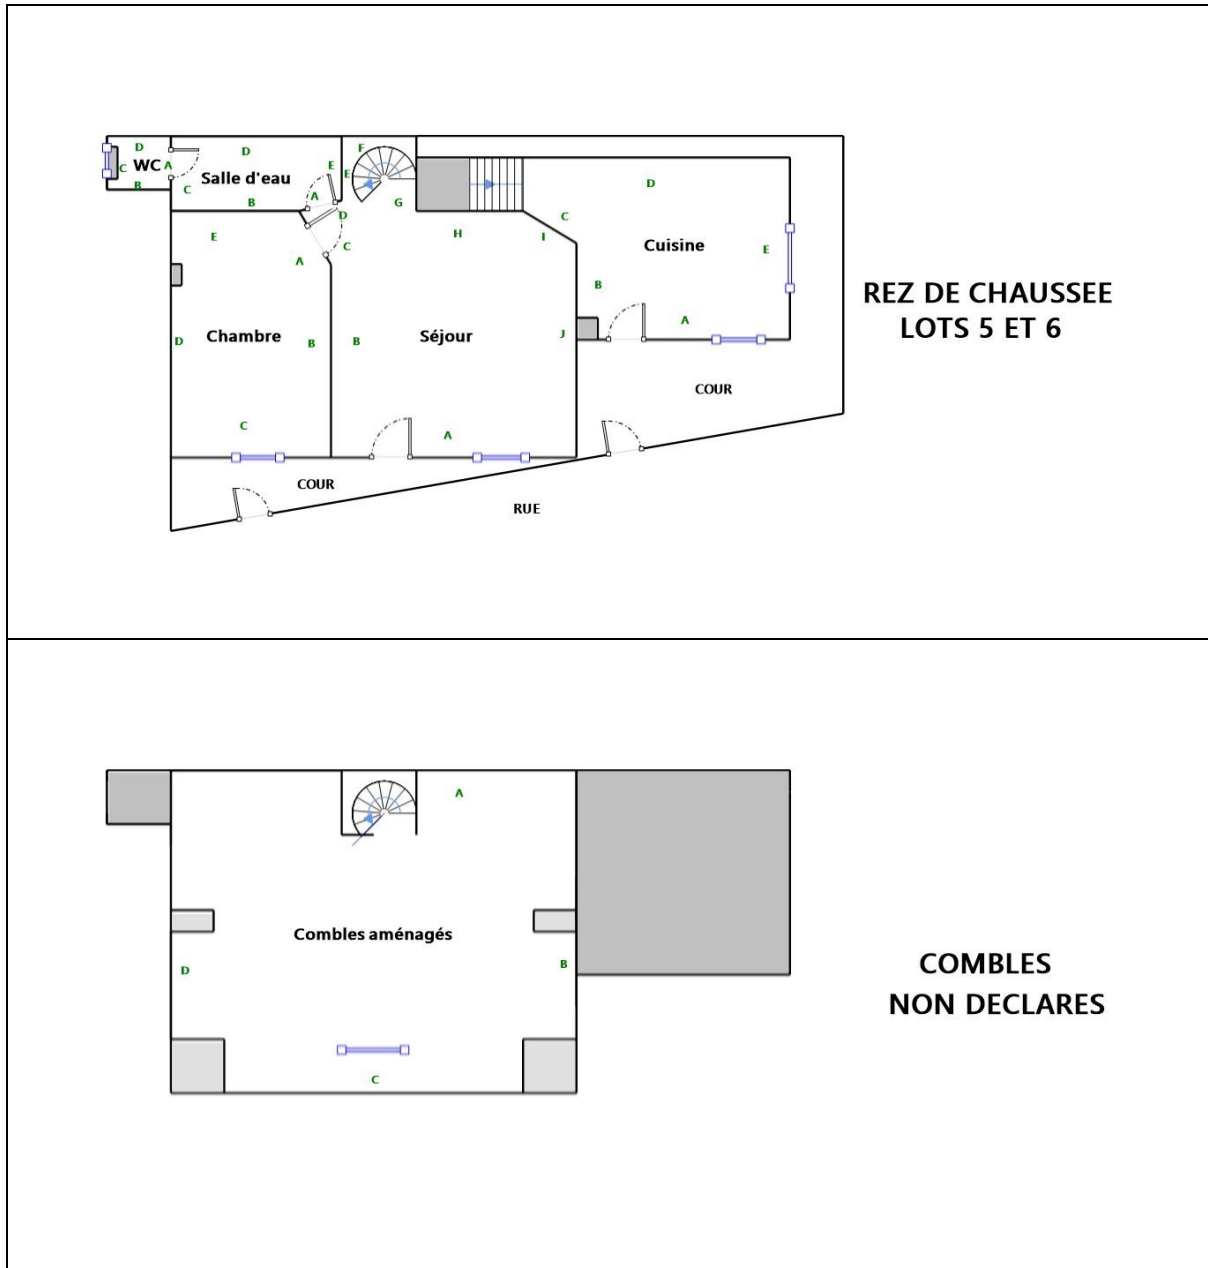
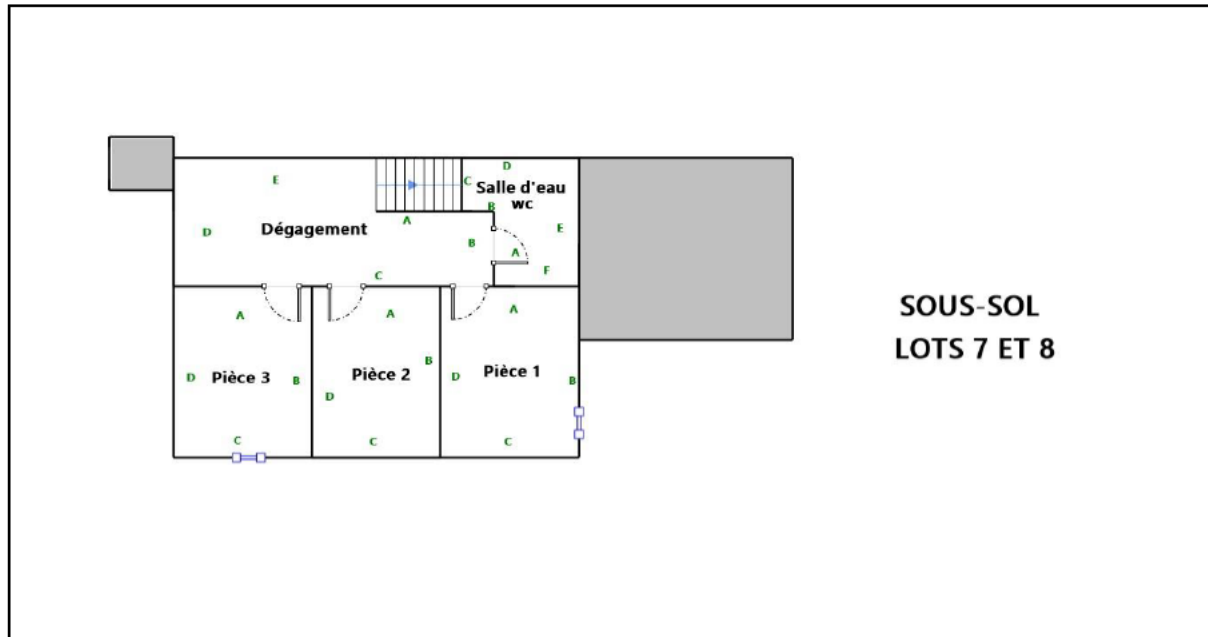
Localisation des mesures sur croquis de repérage

N°	Zone	Unité de diagnostic	Substrat	Revêtement apparent	Localisation mesure	Mesure (mg/cm²)	Etat* de conservation	Classement UD	Observation	!
-		Sol cour	Béton et pierres		Non mesurée	-		NM	Absence de revêtement	
182		Portillon 1	Métal	Peinture	mesure 1	17,8	Dégradé (Ecaillage)	3		##
183		Grille	Métal	Peinture	mesure 1	19,1	Dégradé (Ecaillage)	3		##
184	A	Mur	Pierres, enduit extérieur	Peinture	partie basse (< 1m)	<0,9		0		
185					partie haute (> 1m)	<0,9				
186	B	Mur	Pierres, enduit extérieur	Peinture	partie basse (< 1m)	<0,9		0		
187					partie haute (> 1m)	<0,9				
188	C	Mur	Pierres, enduit extérieur	Peinture	partie basse (< 1m)	<0,9		0		
189					partie haute (> 1m)	<0,9

-		Toiture 1	Tuiles		Non mesurée	-		NM	Absence de revêtement	
-		Cheminée	Ciment		Non mesurée	-		NM	Absence de revêtement	
-		Eaux pluviales	Métal		Non mesurée	-		NM	Absence de revêtement	
190		Marquise	Métal	Peinture	mesure 1	3,4	Etat d'usage (Traces de chocs)	2		#
191		Portillon 2	Métal	Peinture	mesure 1	18,3	Dégradé (Ecaillage)	3		##

Du fait de la présence de revêtements contenant du plomb au-delà des seuils en vigueur et de la nature des dégradations constatées (dégradé) sur certaines unités de diagnostic et en application de l'article L. 1334-9 du code de la santé publique, le propriétaire du bien, objet de ce constat, doit effectuer les travaux appropriés pour supprimer l'exposition au plomb, tout en garantissant la sécurité des occupants. Il doit également transmettre une copie complète du constat, annexes comprises, aux occupants de l'immeuble ou de la partie d'immeuble concernée et à toute personne amenée à effectuer des travaux dans cet immeuble ou la partie d'immeuble concernée.

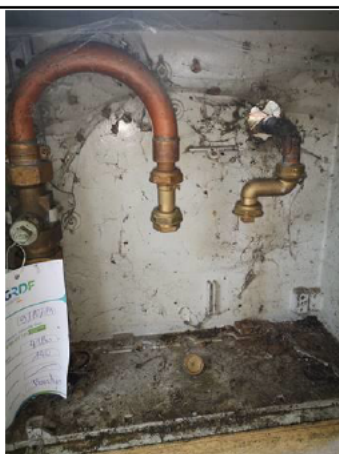
Photo n° Compteur Gaz
Localisation : Coffret technique Gaz sur rue
Compteur Gaz retiré par le distributeur le 09/10/2019

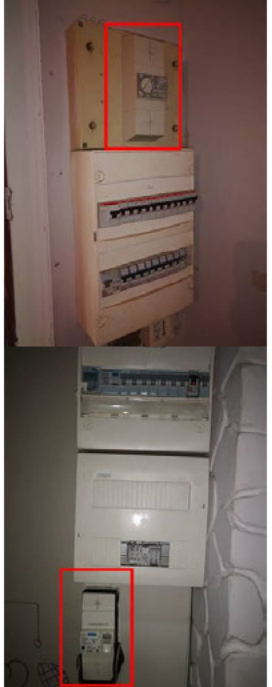
N° Article (1)	Libellé et localisation (*) des anomalies	N° Article (2)	Libellé des mesures compensatoires (3) correctement mises en œuvre	Photos
B1.3 c	<p>Le dispositif assurant la coupure d'urgence ne permet pas de couper l'ensemble de l'installation électrique.</p> <p>Remarques : L'AGCP (Appareil Général de Commande et de Protection) n'assure pas la coupure de l'ensemble de l'installation : chaque disjoncteur de branchement gère une partie de l'habitation. ; Faire intervenir un électricien qualifié afin de modifier l'installation existante ou d'installer un nouvel AGCP qui assurera la coupure de l'ensemble de l'installation</p>

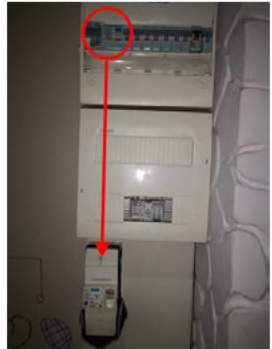
N° Article (1)	Libellé et localisation (*) des anomalies	N° Article (2)	Libellé des mesures compensatoires (3) correctement mises en œuvre	Photos
B4.3 j1	<p>Le courant assigné de l'interrupteur différentiel placé en aval du disjoncteur de branchement n'est pas adapté.</p> <p>Remarques : Le courant assigné (calibre) des interrupteurs différentiels placés en aval du disjoncteur de branchement est inadapté : différentiel calibré 40A avec disjoncteur de branchement 30/60A insuffisant ; Faire intervenir un électricien qualifié afin de remplacer les interrupteurs différentiels existants par des interrupteurs différentiels dont le courant assigné est adapté (Rdc gauche - Chambre)</p>

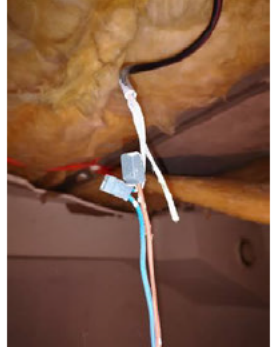
B7.3 d	<p>L'installation électrique comporte au moins une connexion avec une partie active nue sous tension accessible.</p> <p>Remarques : Présence de connexion de matériel électrique présentant des parties actives nues sous tension ; Faire intervenir un électricien qualifié afin de remplacer les matériels présentant des parties actives nues sous tension</p>

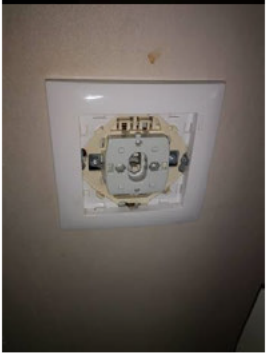
N° Article (1)	Libellé et localisation (*) des anomalies	N° Article (2)	Libellé des mesures compensatoires (3) correctement mises en œuvre	Photos
B7.3 e	<p>L'installation électrique comporte au moins un dispositif de protection avec une partie active nue sous tension accessible.</p> <p>Remarques : Présence de dispositif de protection de matériel électrique présentant des parties actives nues sous tension ; Faire intervenir un électricien qualifié afin de remplacer les matériels présentant des parties actives nues sous tension</p>

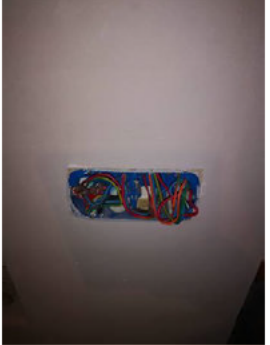
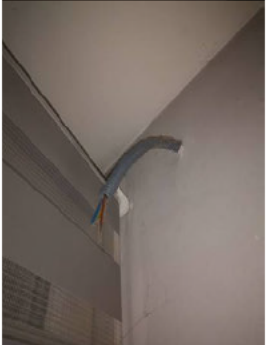
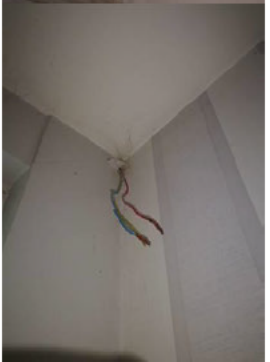
B8.3 e	<p>Au moins un conducteur isolé n'est pas placé sur toute sa longueur dans un conduit, une goulotte ou une plinthe ou une huisserie, en matière isolante ou métallique, jusqu'à sa pénétration dans le matériel électrique qu'il alimente.</p> <p>Remarques : Présence de conducteurs électriques non protégés mécaniquement ; Faire intervenir un électricien qualifié afin d'installer des protections mécanique sur les conducteurs non protégés</p>

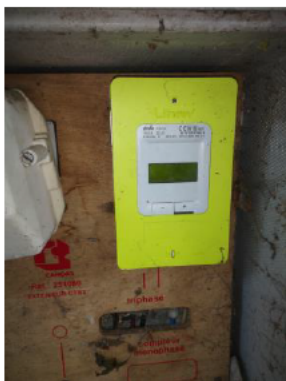
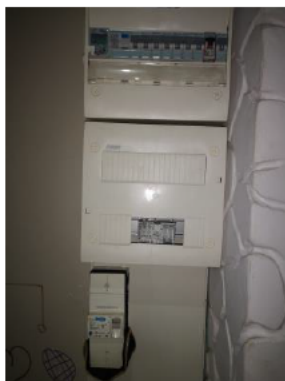
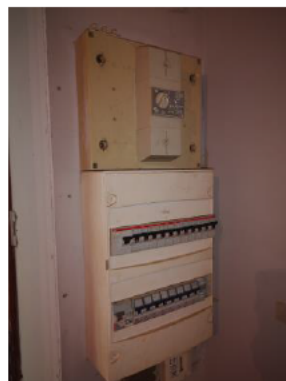
Alimentation électrique scindée en 2 à partir du compteur unique
 Compteur LINKY n° 03 18 64 013902 46 dans le coffret technique Electricité sur rue
 Au rdc gauche, dans la chambre :
 Disjoncteur de branchement différentiel 500mA 30/60A réglé 30A
 Tableau de répartition avec différentiel à haute sensibilité 30mA calibre 40A
 Au rdc droite, dans la cuisine :
 Disjoncteur de branchement différentiel 500mA 15/45A réglé 30A
 Tableau de répartition avec 2 différentiels à haute sensibilité 30mA, 1 de calibre 63A et 1 de calibre 40A

Le différentiel 30mA calibré 40A dans la chambre, est insuffisant avec un disjoncteur de branchement 30/60A : calibre nécessaire 63A.
