REPERAGE AMIANTE

Rapport de mission de repérage des matériaux et produits contenant de l'amiante pour l'établissement du constat établi à l'occasion de la vente d'un immeuble bâti

DOSSIER N°: C53-18-06-019

ADRESSE DES LOCAUX VISITES <div style="text-align: center;"> MAISON LA FERTINIERE 53110 LASSAY LES CHATEAUX </div>

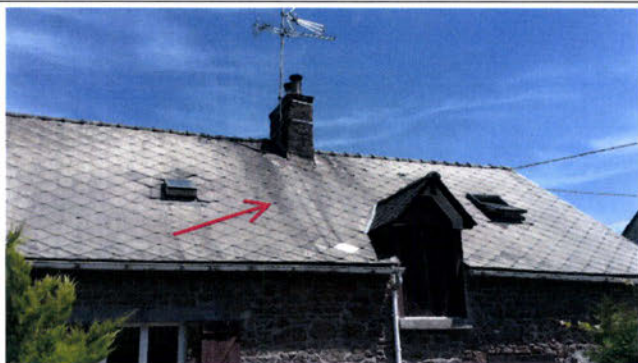
001 : Ardoises fibro-ciment
Toiture

No de dossier	C53-18-06-019
Date de l'évaluation	20/06/2018
Bâtiment	Maison
Local ou zone homogène	Toiture
Destination déclarée du local	Toiture
N° de repérage	Matériau
001	Ardoises fibro-ciment

Type de recommandation	Conclusion en application des dispositions de l'article R. 1334-27
AC1	protection physique non étanche ou absence de protection physique, matériau présentant une dégradation ponctuelle ayant un risque d'extension à terme lié à l'environnement du matériau

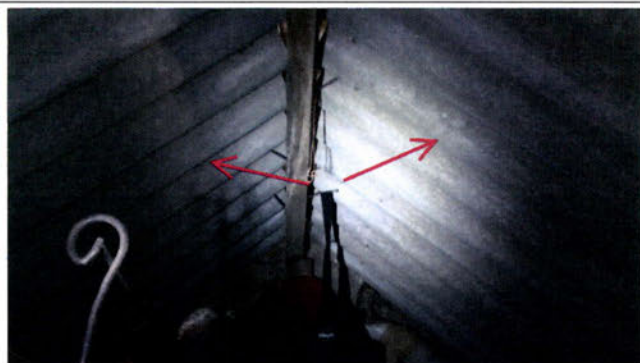
002 : panneaux fibro
grenier

No de dossier	C53-18-06-019
Date de l'évaluation	20/06/2018
Bâtiment	Maison
Local ou zone homogène	grenier
Destination déclarée du local	grenier
N° de repérage	Matériau
002	panneaux fibro

Type de recommandation	Conclusion en application des dispositions de l'article R. 1334-27
EP	protection physique non étanche ou absence de protection physique, matériau présentant une dégradation ponctuelle ayant un risque faible d'extension lié à l'environnement du matériau

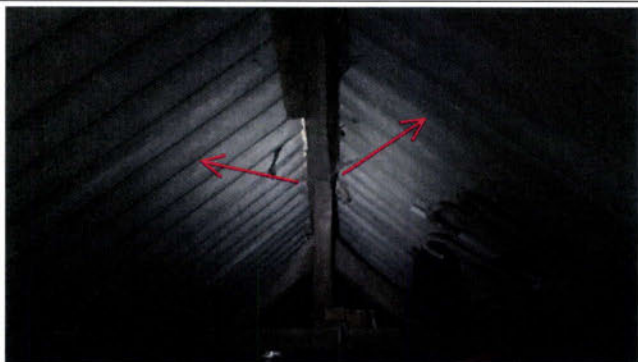
003 : panneaux fibro
grenier 2

Grille des critères d'évaluation de l'état de conservation du matériau de la liste B	
No de dossier	C53-18-06-019
Date de l'évaluation	20/06/2018
Bâtiment	Maison
Local ou zone homogène	grenier 2
Destination déclarée du local	grenier 2
N° de repérage	Matériau
003	panneaux fibro

Type de recommandation	Conclusion en application des dispositions de l'article R. 1334-27
EP	protection physique non étanche ou absence de protection physique, matériau présentant une dégradation ponctuelle ayant un risque faible d'extension lié à l'environnement du matériau
