Dossier Technique Immobilier

Numéro de dossier : 94320/PS/24851
Date du repérage : 04/06/2021

Adresse : **41 bis avenue Hoche**

Maison individuelle R+combles et sous-sol aménagés, composée de 4 lots réunis

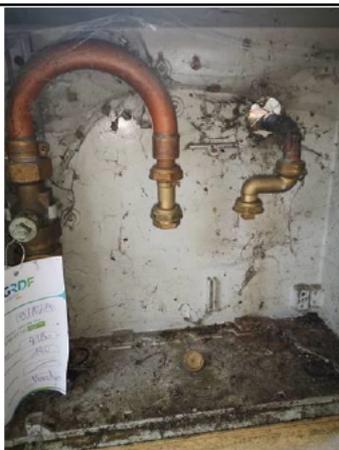
Photo n° Compteur Gaz
Localisation : Coffret technique Gaz sur rue
Compteur Gaz retiré par le distributeur le 09/10/2019

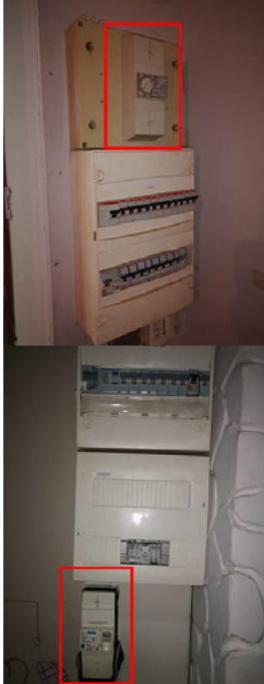
N° Article (1)	Libellé et localisation (*) des anomalies	N° Article (2)	Libellé des mesures compensatoires (3) correctement mises en œuvre	Photos
B1.3 c	<p>Le dispositif assurant la coupure d'urgence ne permet pas de couper l'ensemble de l'installation électrique.</p> <p>Remarques : L'AGCP (Appareil Général de Commande et de Protection) n'assure pas la coupure de l'ensemble de l'installation : chaque disjoncteur de branchement gère une partie de l'habitation. ; Faire intervenir un électricien qualifié afin de modifier l'installation existante ou d'installer un nouvel AGCP qui assurera la coupure de l'ensemble de l'installation</p>

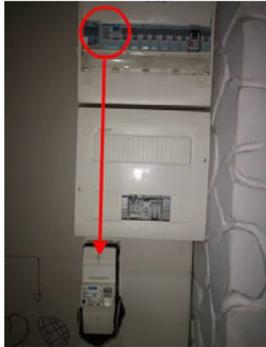
N° Article (1)	Libellé et localisation (*) des anomalies	N° Article (2)	Libellé des mesures compensatoires (3) correctement mises en œuvre	Photos
B4.3 j1	<p>Le courant assigné de l'interrupteur différentiel placé en aval du disjoncteur de branchement n'est pas adapté.</p> <p>Remarques : Le courant assigné (calibre) des interrupteurs différentiels placés en aval du disjoncteur de branchement est inadapté : différentiel calibré 40A avec disjoncteur de branchement 30/60A insuffisant ; Faire intervenir un électricien qualifié afin de remplacer les interrupteurs différentiels existants par des interrupteurs différentiels dont le courant assigné est adapté (Rdc gauche - Chambre)</p>

Le différentiel 30mA calibré 40A dans la chambre, est insuffisant avec un disjoncteur de branchement 30/60A : calibre nécessaire 63A.

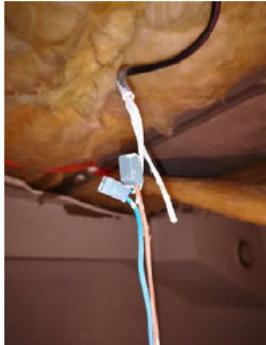
B7.3 d	<p>L'installation électrique comporte au moins une connexion avec une partie active nue sous tension accessible.</p> <p>Remarques : Présence de connexion de matériel électrique présentant des parties actives nues sous tension ; Faire intervenir un électricien qualifié afin de remplacer les matériels présentant des parties actives nues sous tension</p>

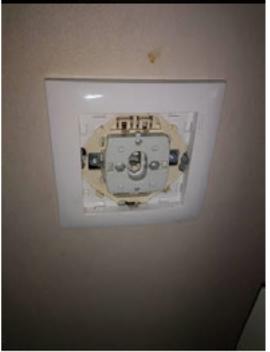
N° Article (1)	Libellé et localisation (*) des anomalies	N° Article (2)	Libellé des mesures compensatoires (3) correctement mises en œuvre	Photos
B7.3 e	<p>L'installation électrique comporte au moins un dispositif de protection avec une partie active nue sous tension accessible.</p> <p>Remarques : Présence de dispositif de protection de matériel électrique présentant des parties actives nues sous tension ; Faire intervenir un électricien qualifié afin de remplacer les matériels présentant des parties actives nues sous tension</p>

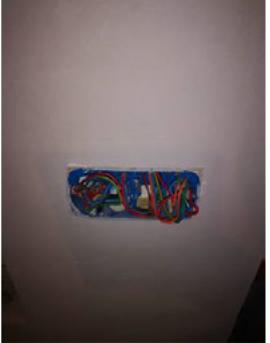
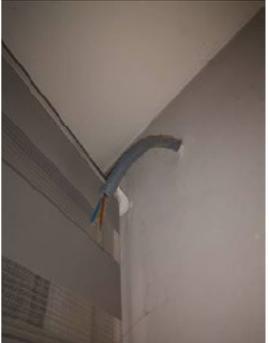
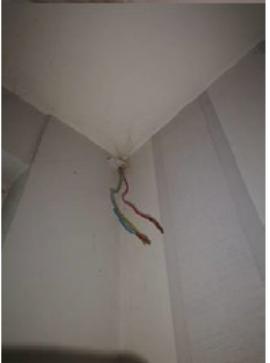
B8.3 e	<p>Au moins un conducteur isolé n'est pas placé sur toute sa longueur dans un conduit, une goulotte ou une plinthe ou une huisserie, en matière isolante ou métallique, jusqu'à sa pénétration dans le matériel électrique qu'il alimente.</p> <p>Remarques : Présence de conducteurs électriques non protégés mécaniquement ; Faire intervenir un électricien qualifié afin d'installer des protections mécanique sur les conducteurs non protégés</p>

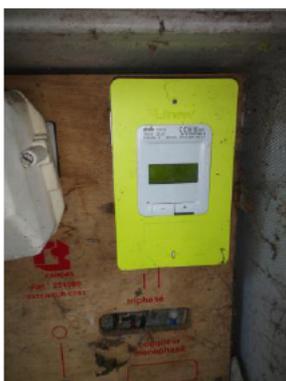
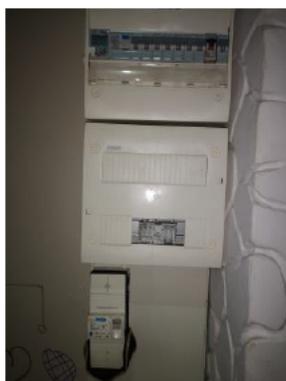
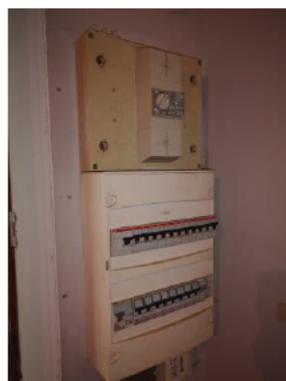
Alimentation électrique scindée en 2 à partir du compteur unique
 Compteur LINKY n° 03 18 64 013902 46 dans le coffret technique Electricité sur rue
 Au rdc gauche, dans la chambre :
 Disjoncteur de branchement différentiel 500mA 30/60A réglé 30A
 Tableau de répartition avec différentiel à haute sensibilité 30mA calibre 40A
 Au rdc droite, dans la cuisine :
 Disjoncteur de branchement différentiel 500mA 15/45A réglé 30A
 Tableau de répartition avec 2 différentiels à haute sensibilité 30mA, 1 de calibre 63A et 1 de calibre 40A
