# Dossier Technique Immobilier

Numéro de dossier : C/0781/21  
 Date du repérage : 06/05/2021

*Localisation du ou des bâtiments :*  
 Département : ... **Nord**  
 Adresse : ..... **5a Quai Marion**  
 Commune : ..... **59158 MORTAGNE DU NORD**  
**Section cadastrale : NC, Parcelle**  
**numéro : NC,**  
 Désignation et situation du ou des lots de copropriété :  
**Lot numéro : NC,**  
 Périmètre de repérage :

## Résumé de l'expertise n° C/0781/21

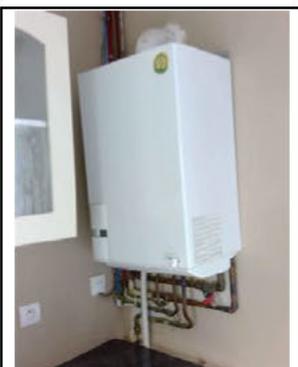
Photo n°  
PhGaz001  
Localisation :  
Rez de chaussée  
- Cuisine  
Chaudière (Type  
: Etanche)  
Localisation sur  
croquis :  
Point001

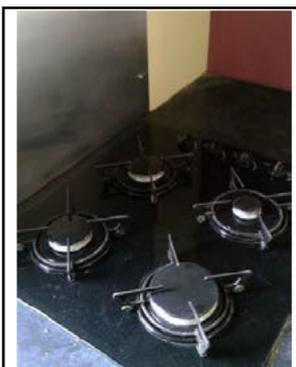
Photo n°  
PhGaz002  
Localisation :  
Rez de chaussée  
- Cuisine  
Table de cuisson  
(Type : Non  
raccordé)  
Localisation sur  
croquis :  
Point002

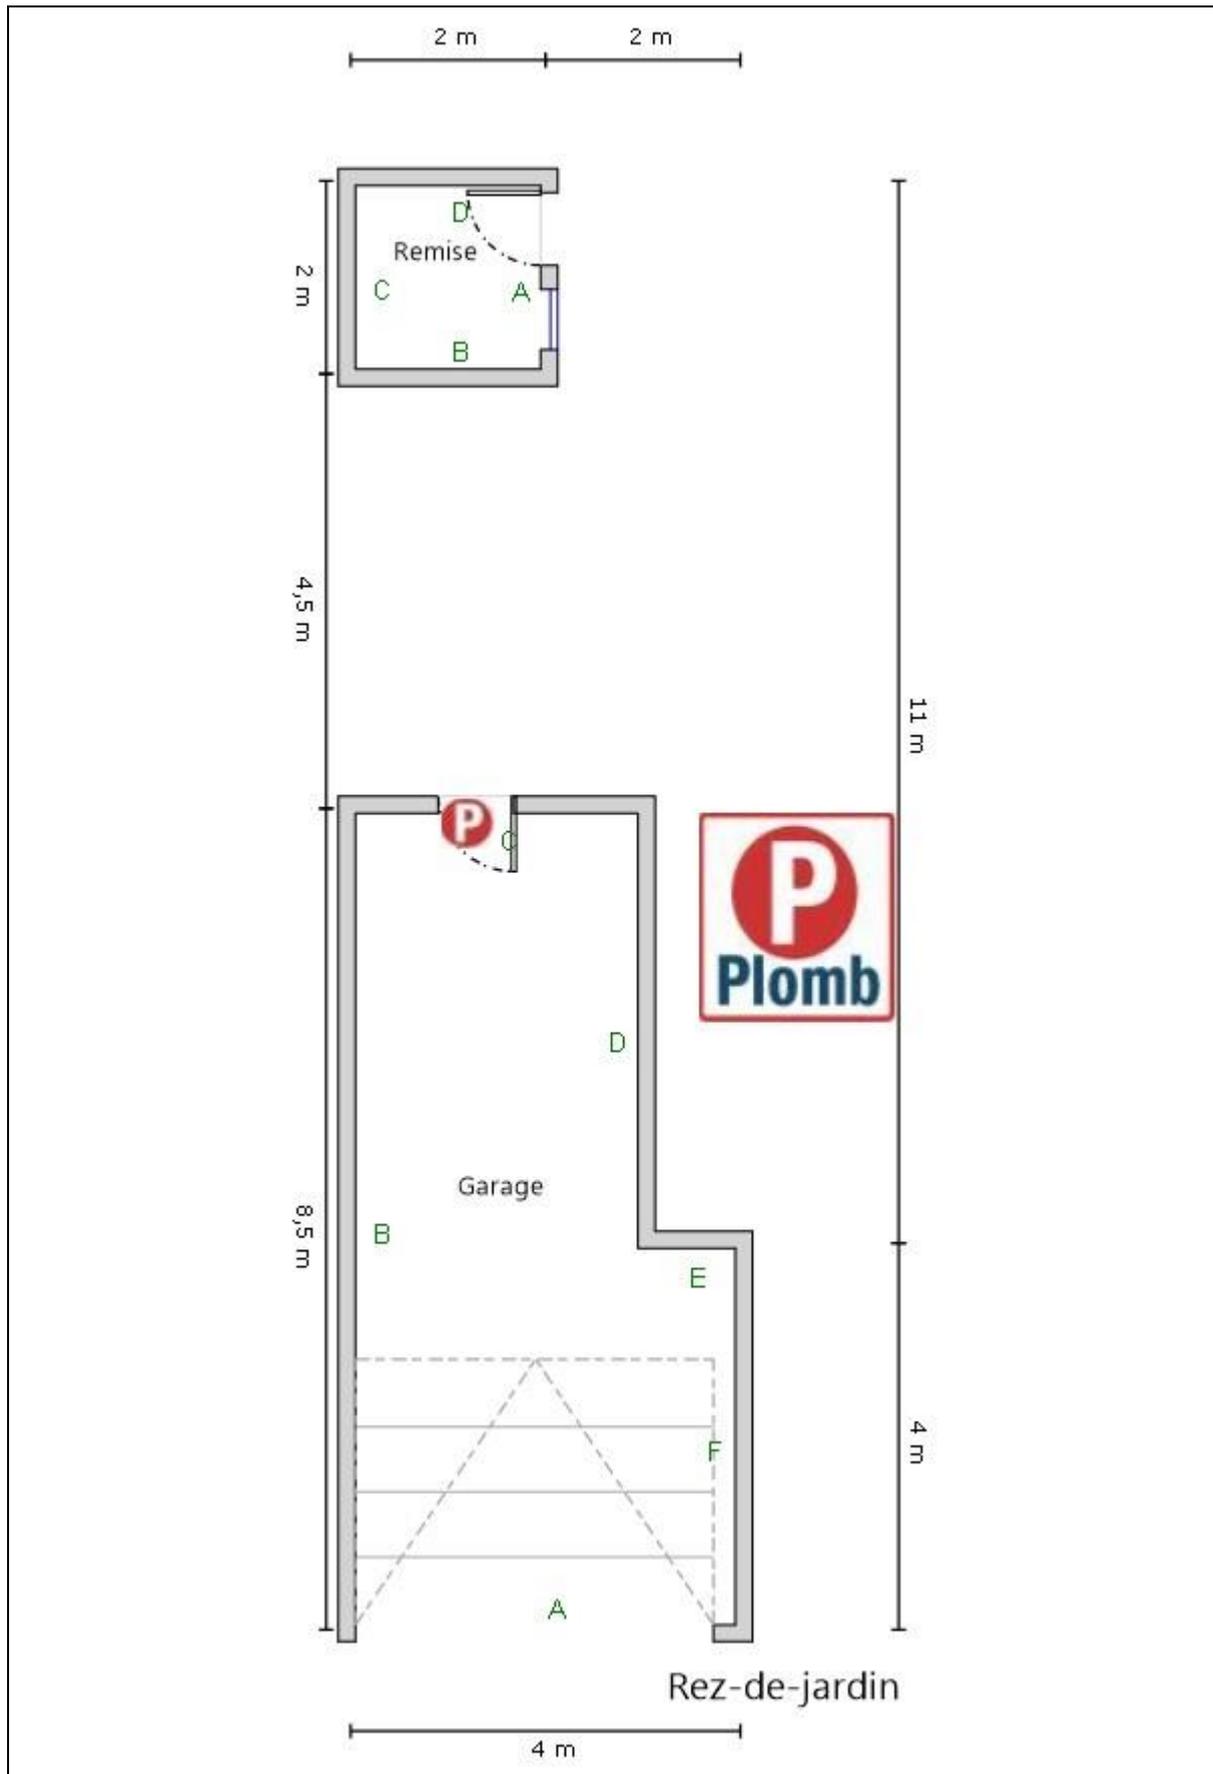
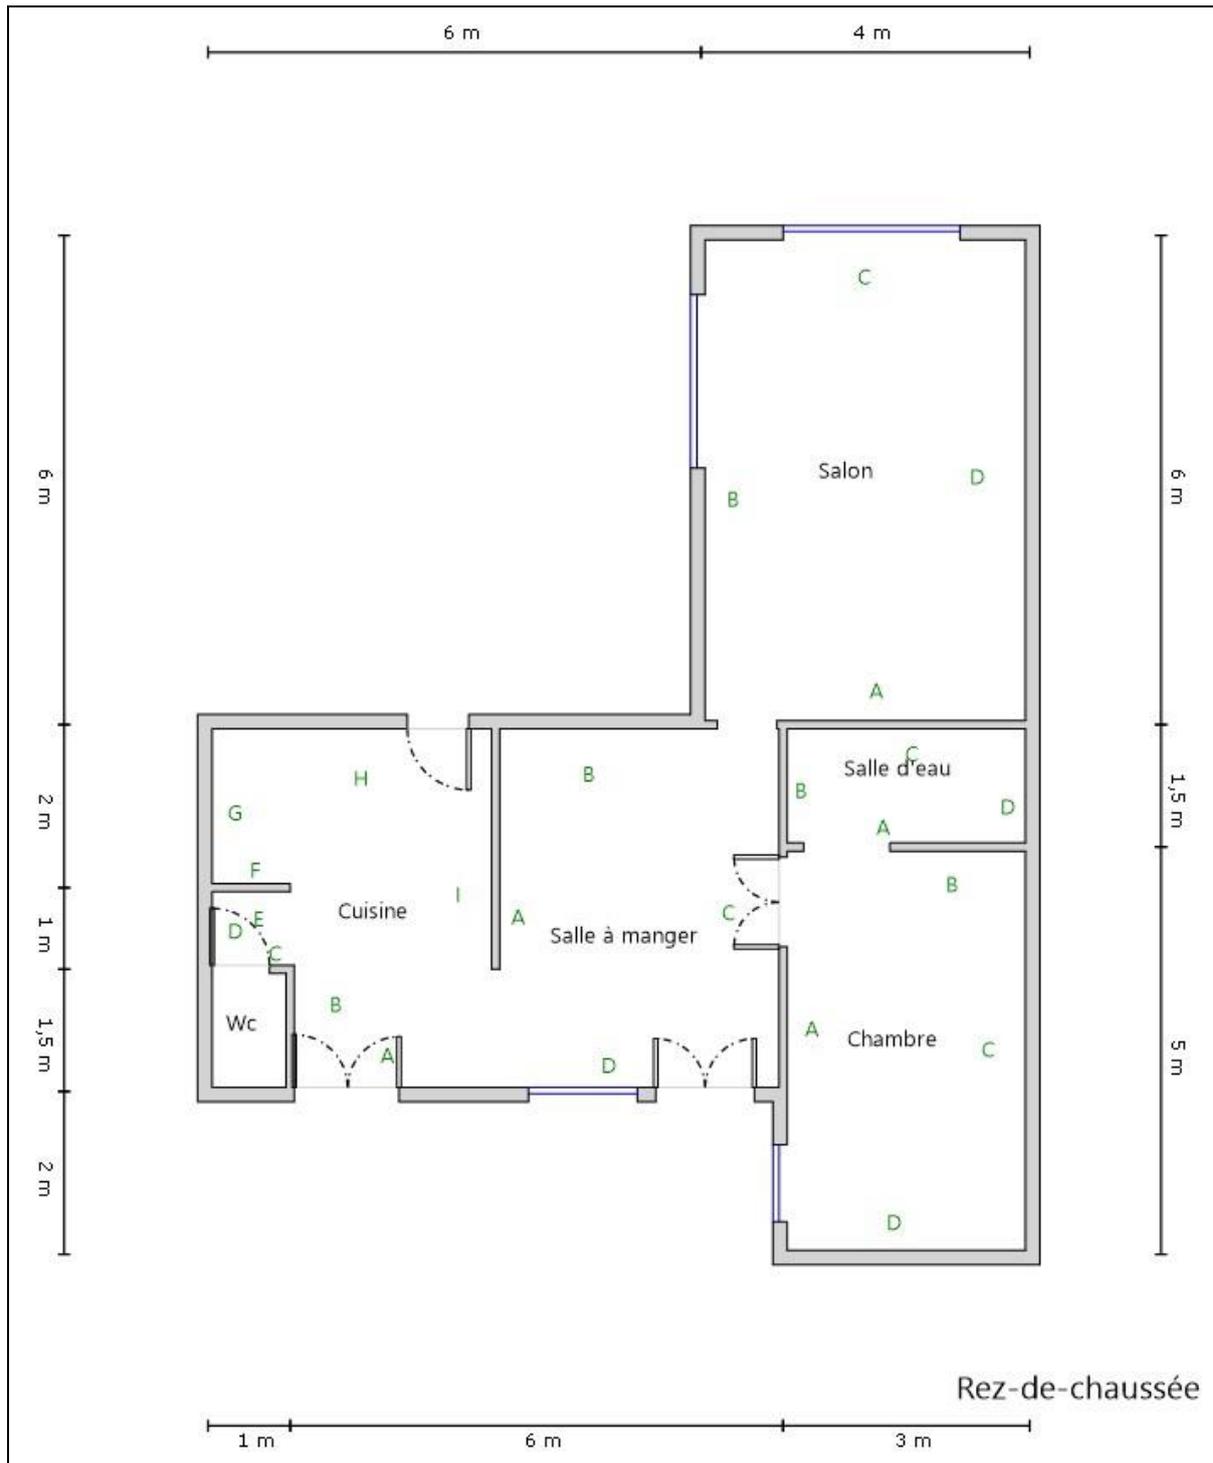
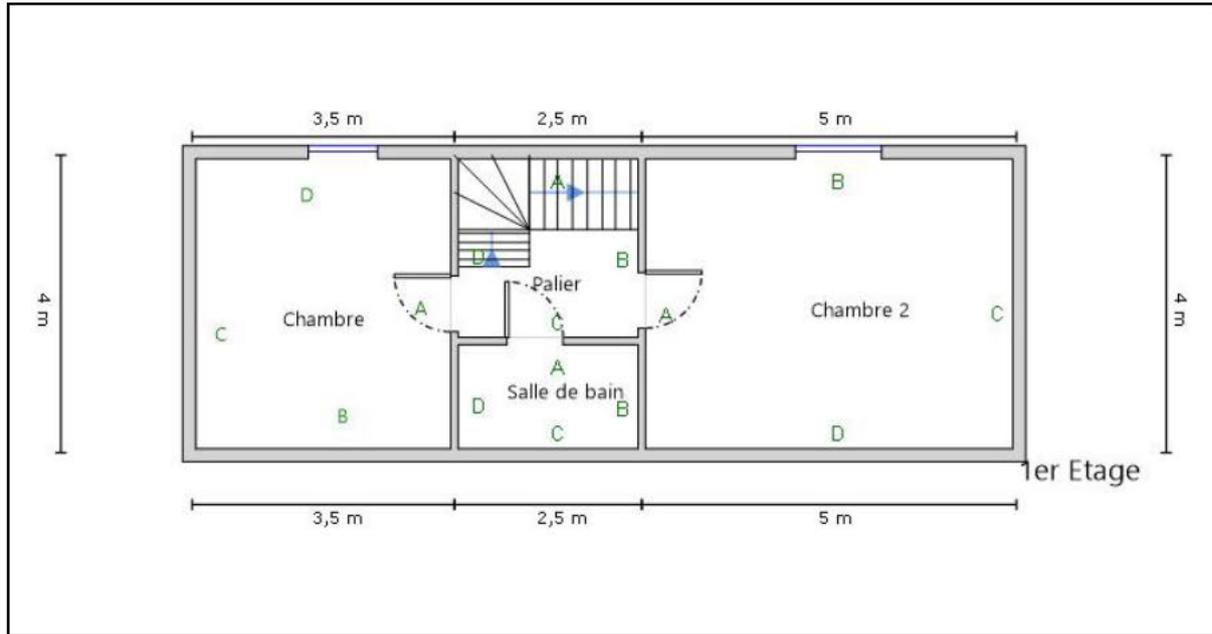
Localisation des mesures sur croquis de repérage

Croquis sans respect des cotes et ouvertures, établi dans le seul but d'identifier les zones

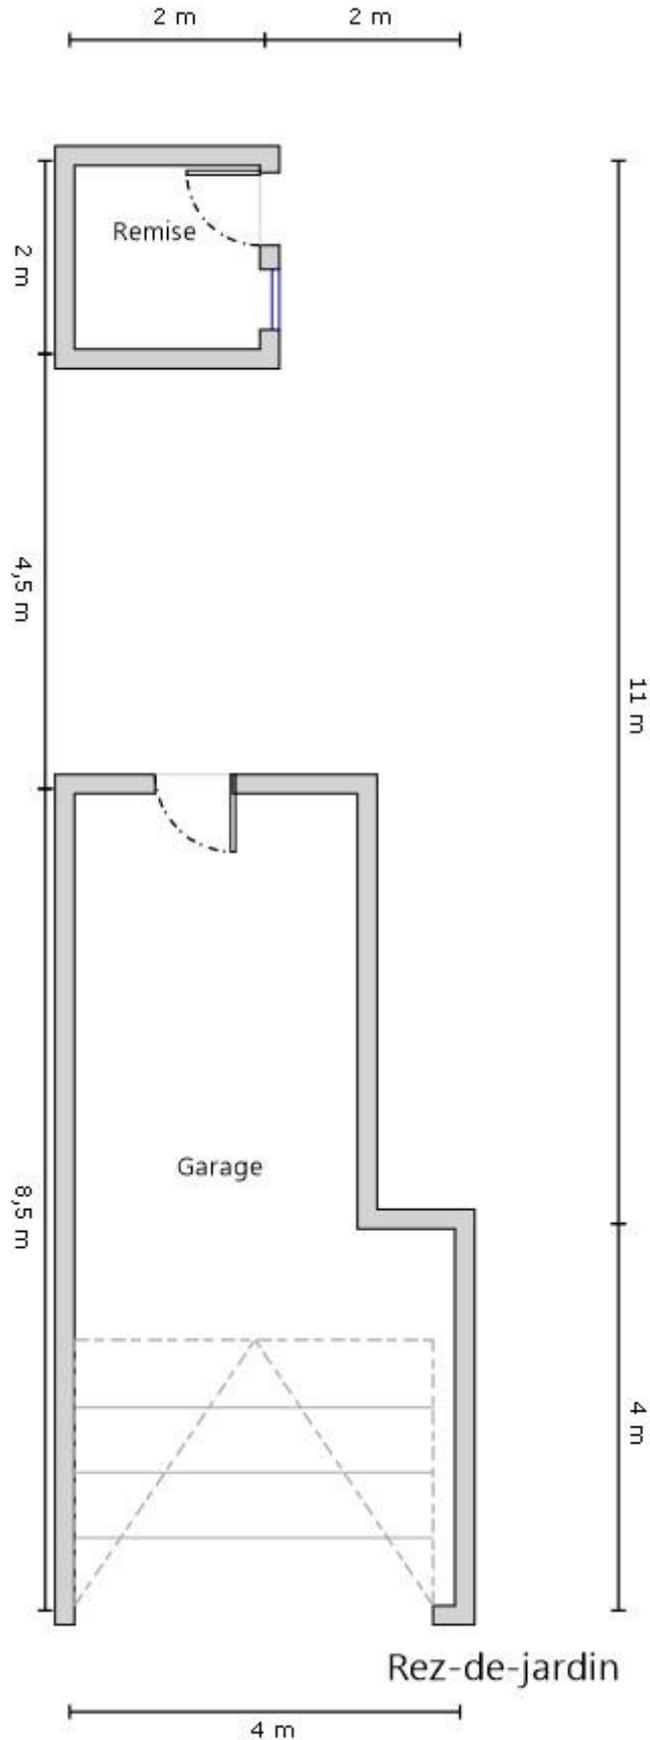
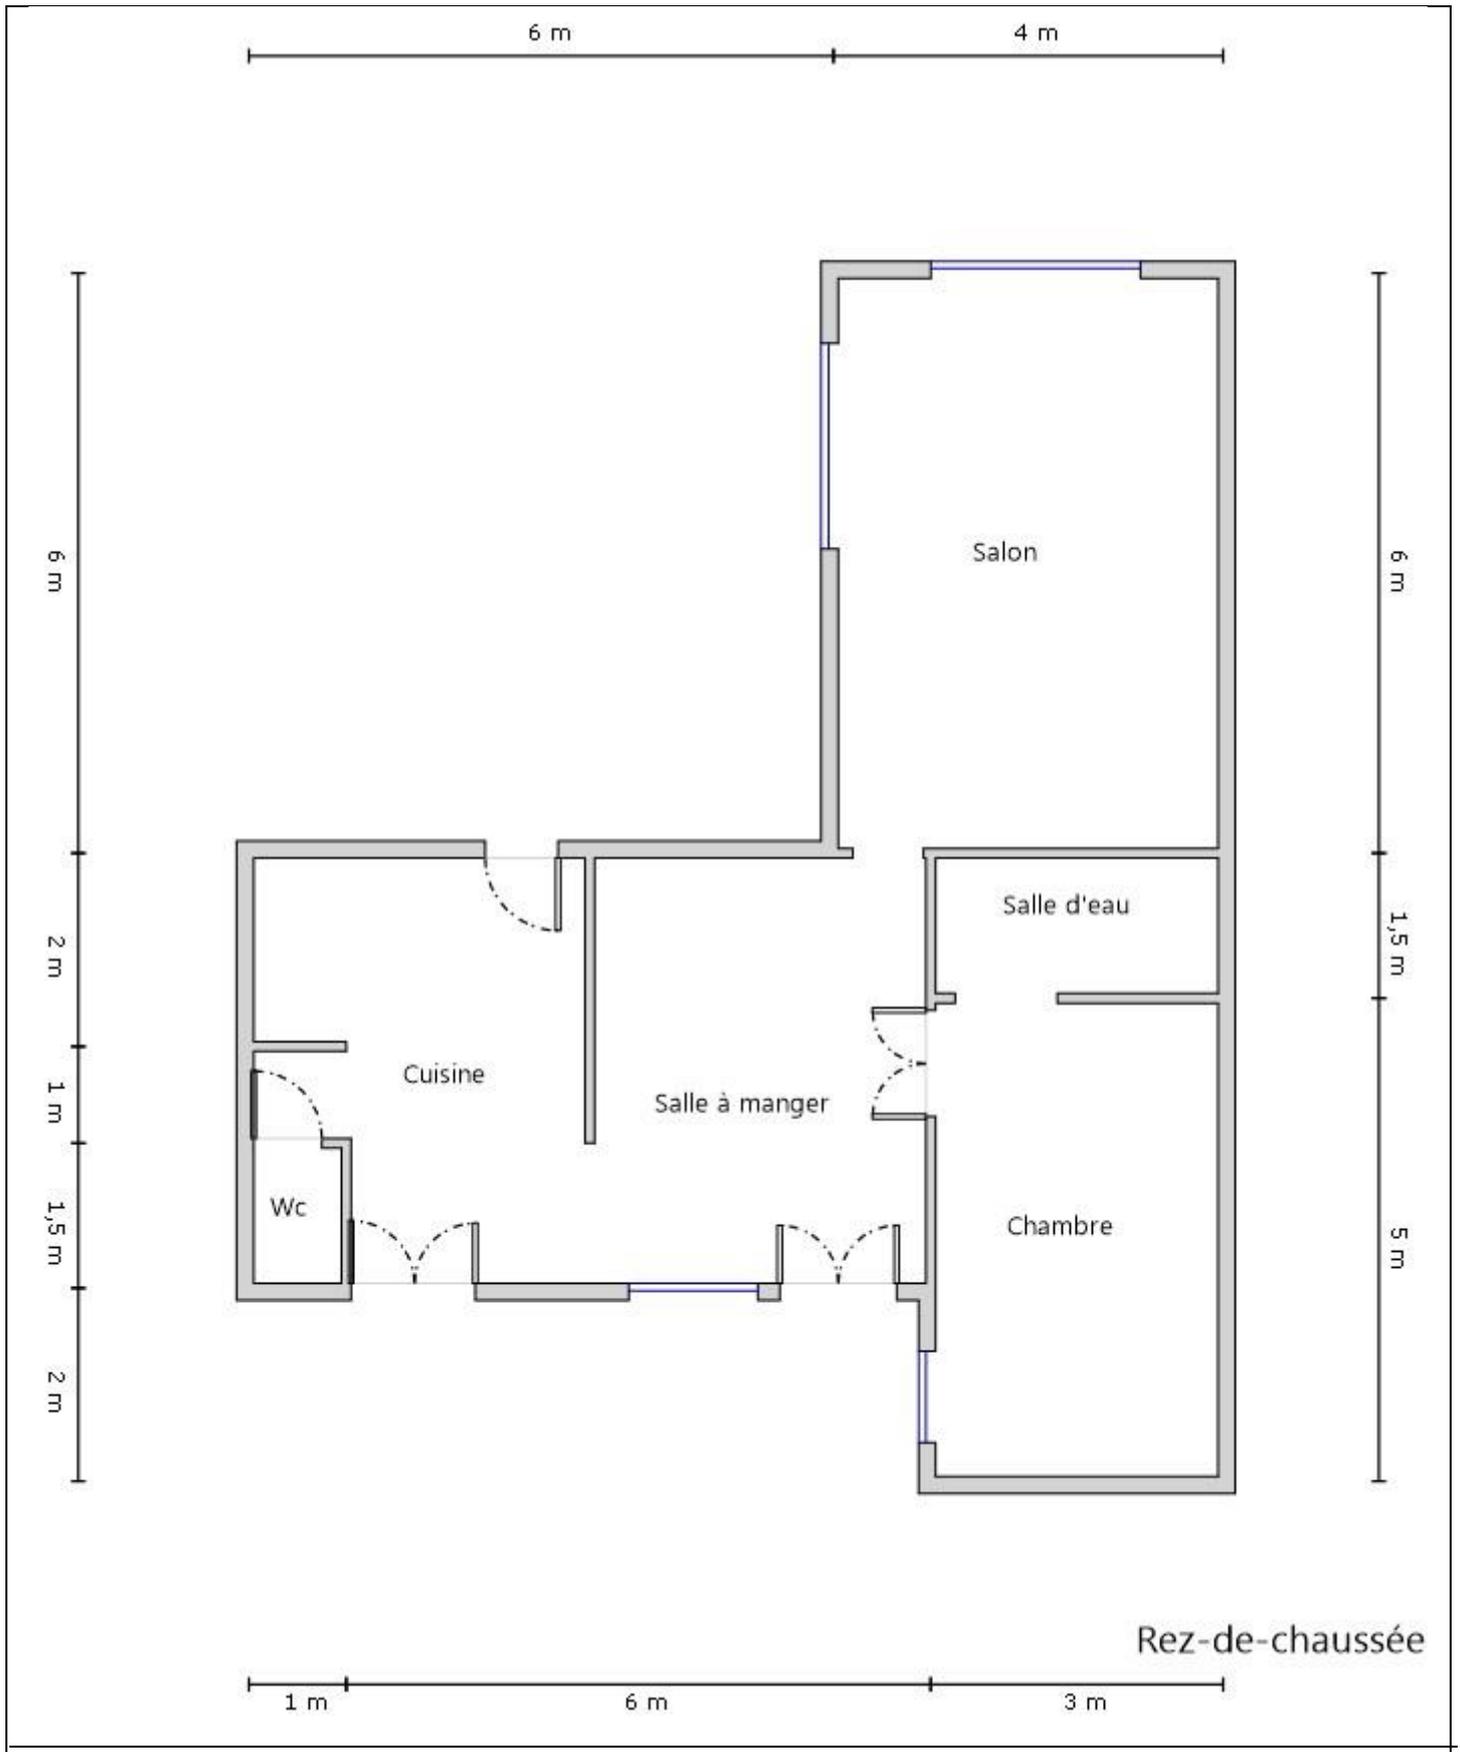
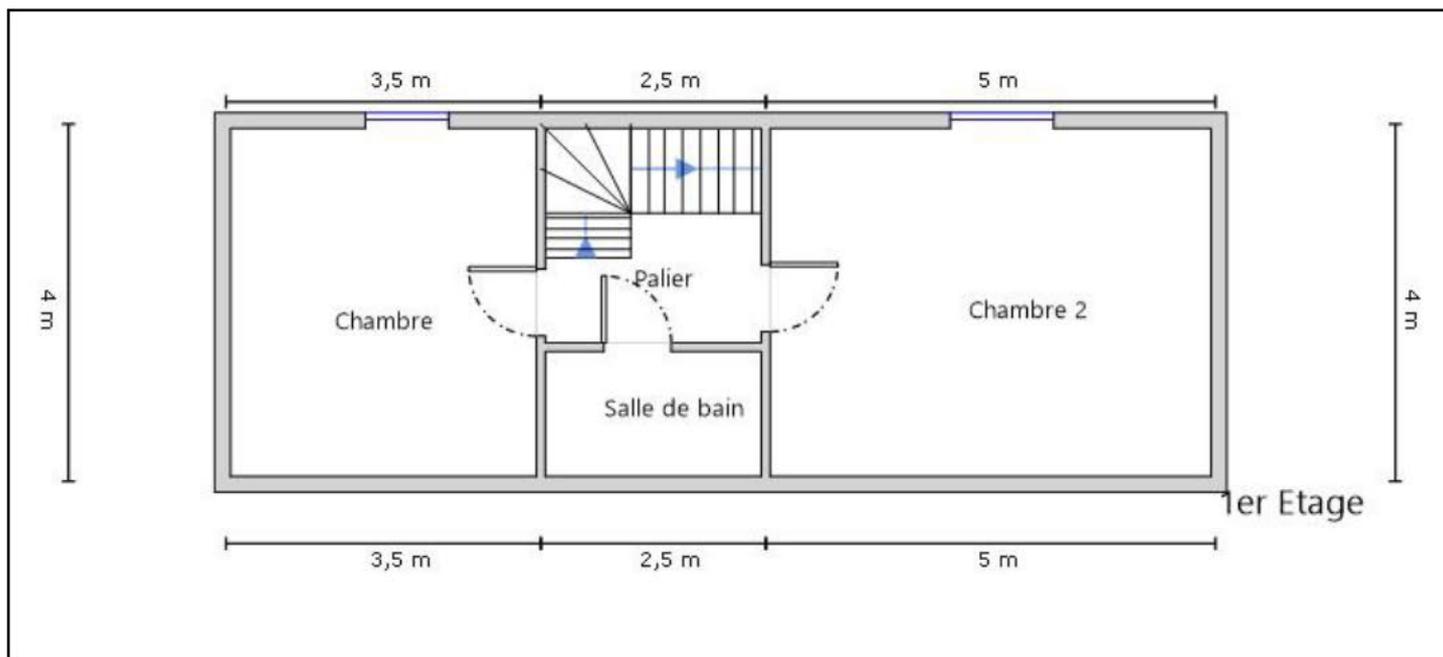
**7.1 - Annexe - Schéma de repérage**

Croquis sans respect des cotes et ouvertures, établi dans le seul but d'identifier les zones

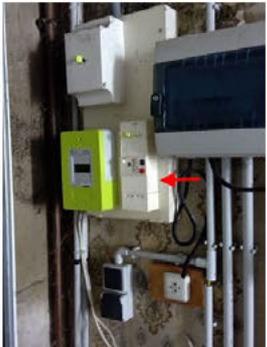
N° Article (1)	Libellé et localisation (*) des anomalies	N° Article (2)	Libellé des mesures compensatoires (3) correctement mises en œuvre	Photos
B1.3 b	<p>Le dispositif assurant la coupure d'urgence n'est pas situé à l'intérieur du logement ou dans un emplacement accessible directement depuis le logement. Remarques : L'AGCP (Appareil Général de Commande et de Protection) n'est pas placé à l'intérieur de la partie privative du logement; Faire intervenir un électricien qualifié afin d'installer un AGCP à l'intérieur de la partie privative du logement</p>

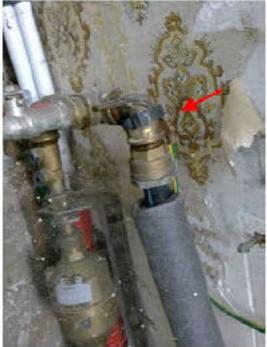
B3.3.4 d	<p>Au moins une connexion visible du conducteur de la liaison équipotentielle principale sur les éléments conducteurs n'assure pas un contact sûr et durable. Remarques : Qualité insatisfaisante de la connexion du conducteur de LEP (Liaison Equipotentiel Principale), du conducteur principal de protection, sur les éléments conducteurs ; Faire intervenir un électricien qualifié afin de rétablir une connexion satisfaisante</p>

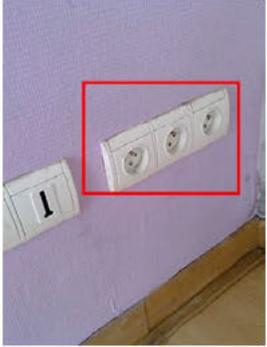
B3.3.6 a2	<p>Au moins un socle de prise de courant comporte une broche de terre non reliée à la terre. Remarques : Présence de circuits électriques non équipés de conducteurs de protection ; Faire intervenir un électricien qualifié afin d'installer des conducteurs de protection sur les circuits qui n'en sont pas équipés</p>

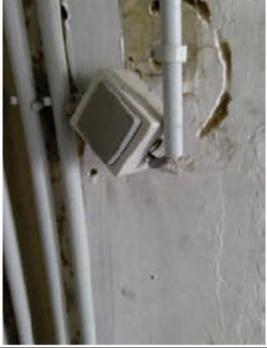
B7.3 a	<p>L'Enveloppe d'au moins un matériel est manquante ou détériorée. Remarques : Présence de matériel électrique en place dont l'enveloppe présente des détériorations ou n'est pas en place.</p>

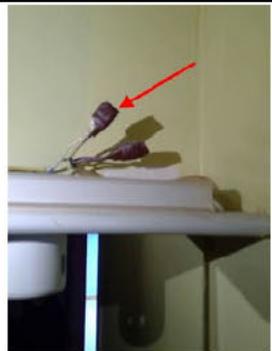
N° Article (1)	Libellé et localisation (*) des anomalies	N° Article (2)	Libellé des mesures compensatoires (3) correctement mises en œuvre	Photos
B7.3 c2	Au moins un conducteur nu et/ou au moins une partie accessible est alimenté sous une tension supérieure à 25 V a.c. ou supérieure ou égale 60 V d.c. ou est alimenté par une source autre que TBTS. Remarques : Présence de parties actives accessibles alimentés par une tension >25 VAC (Courant Alternatif), ou >60 VDC (Courant Continu) ou non TBTS (Très Basse Tension de Sécurité) ; Faire intervenir un électricien qualifié afin de supprimer le(s) risque(s) de contact avec les parties actives

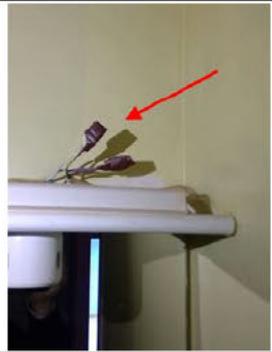
B7.3 d	L'installation électrique comporte au moins une connexion avec une partie active nue sous tension accessible. Remarques : Présence de connexion de matériel électrique présentant des parties actives nues sous tension.

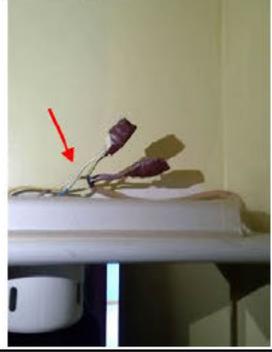
B8.3 e	Au moins un conducteur isolé n'est pas placé sur toute sa longueur dans un conduit, une goulotte ou une plinthe ou une huisserie, en matière isolante ou métallique, jusqu'à sa pénétration dans le matériel électrique qu'il alimente. Remarques : Présence de conducteurs électriques non double protégés mécaniquement.
