DOSSIER de DIAGNOSTICS TECHNIQUES

**Entrée B / Appt Lot 10 / 1^{er} étage
28 Rue Rougemont
89700 TONNERRE**

Périmètre de repérage :
Appartement 10 au 1^{er} étage et Cave 30 au sous-sol

Dossier Diagnostic Technique 2021-11-018LAVITAL

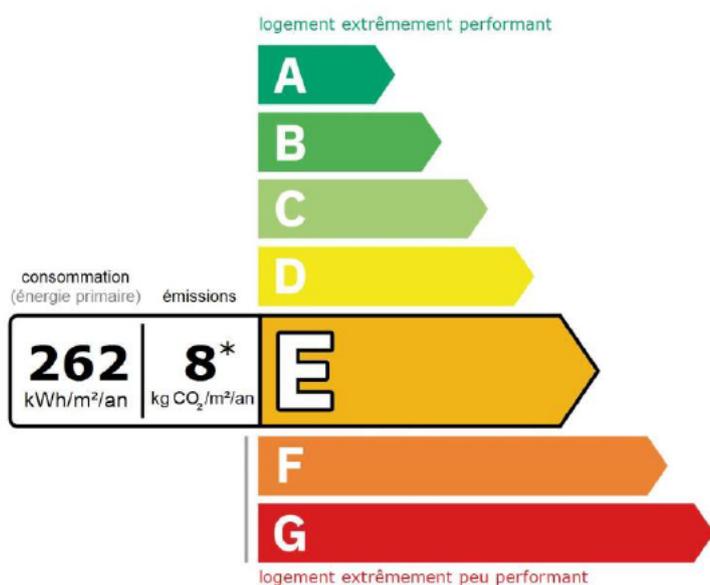
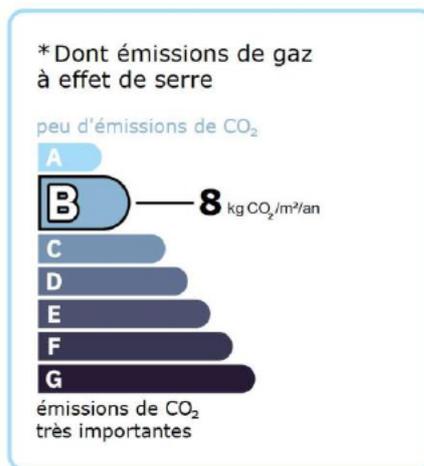
Performance énergétique et climatique

Le niveau de consommation énergétique dépend de l'isolation du logement et de la performance des équipements. Pour l'améliorer, voir pages 4 à 6

Ce logement émet 249 kg de CO₂ par an, soit l'équivalent de 1 291 km parcourus en voiture. Le niveau d'émissions dépend principalement des types d'énergies utilisées (bois, électricité, gaz, fioul, etc.)

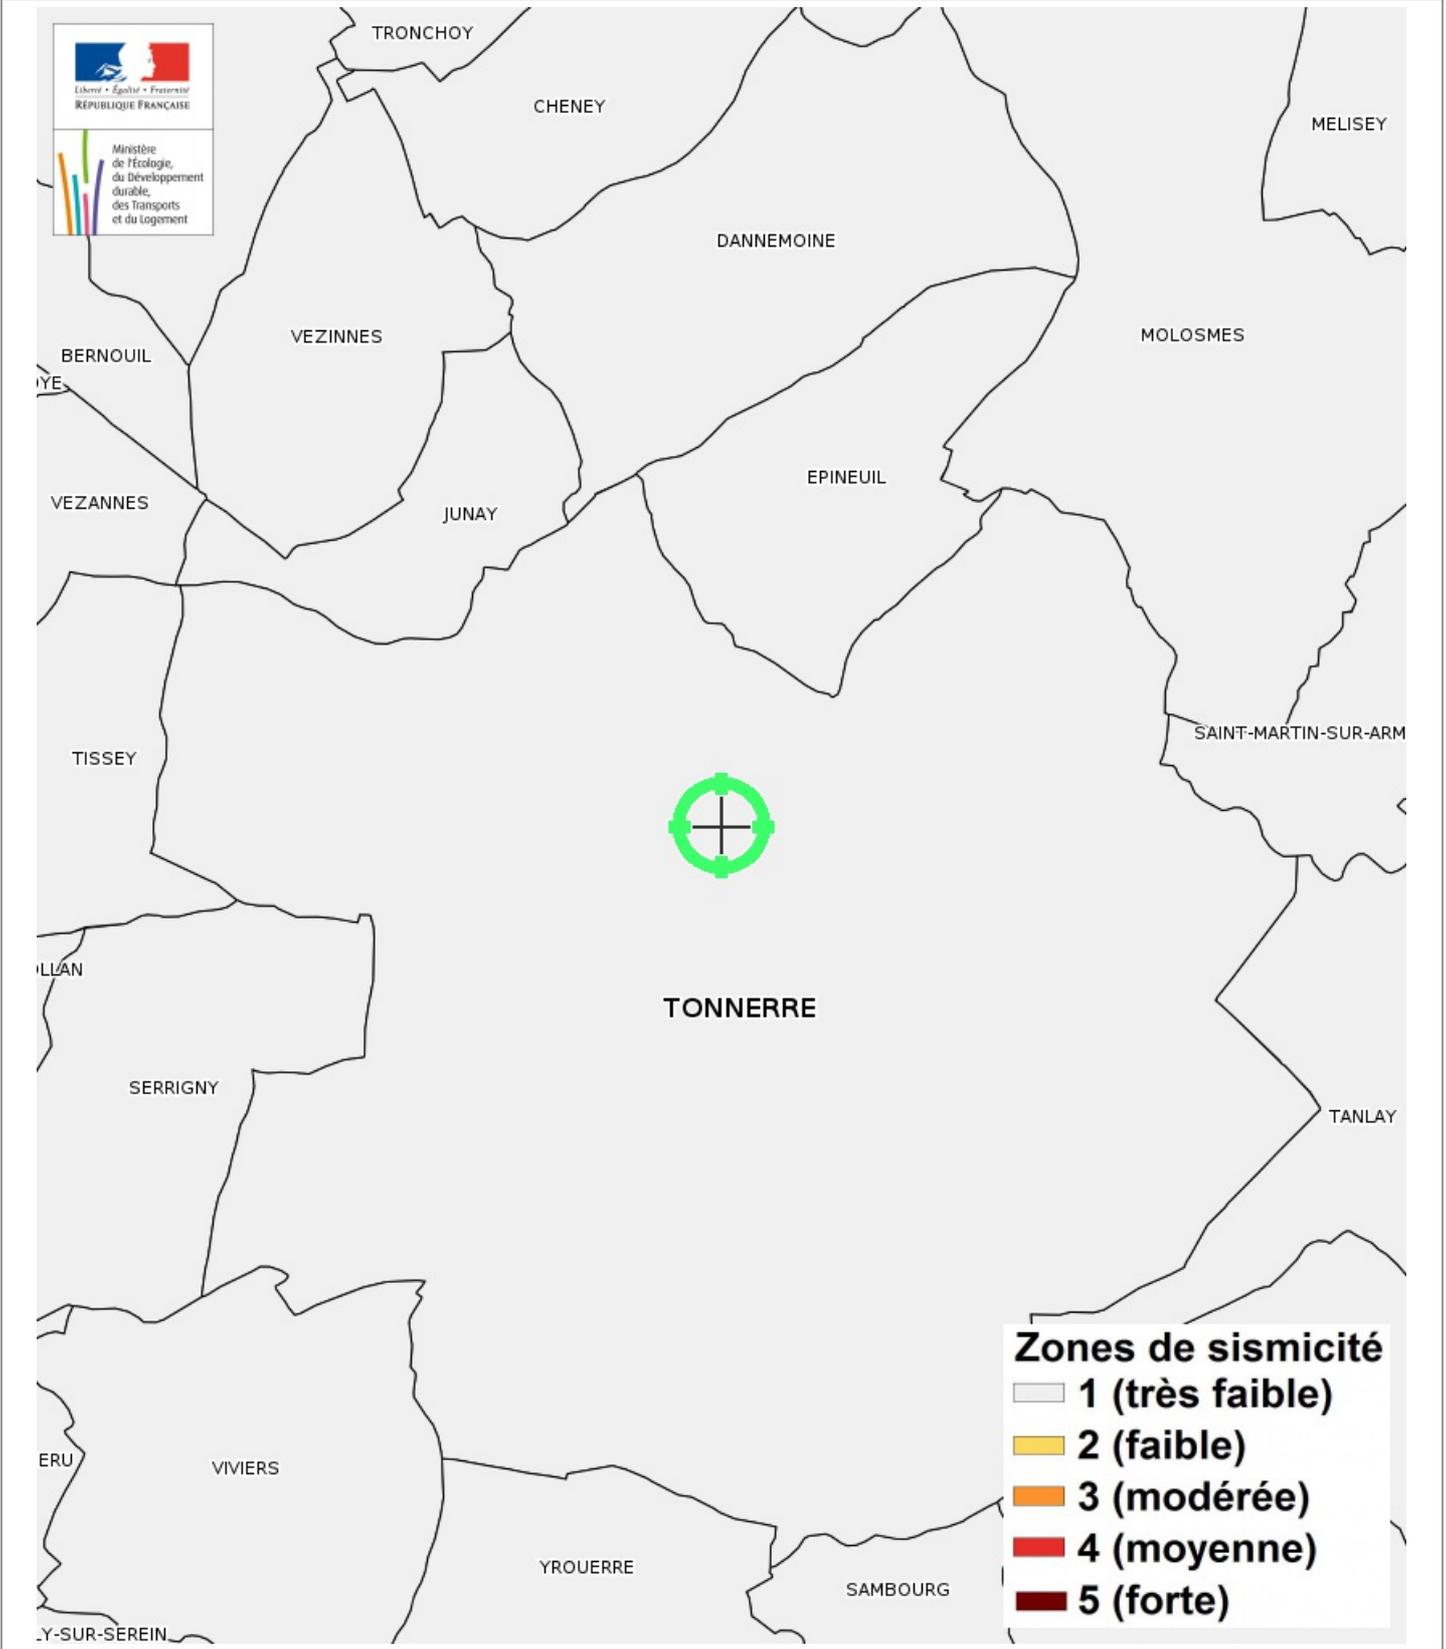
Zonage réglementaire sur la Sismicité

Zonage réglementaire sur la Sismicité : Zone 1 Très faible

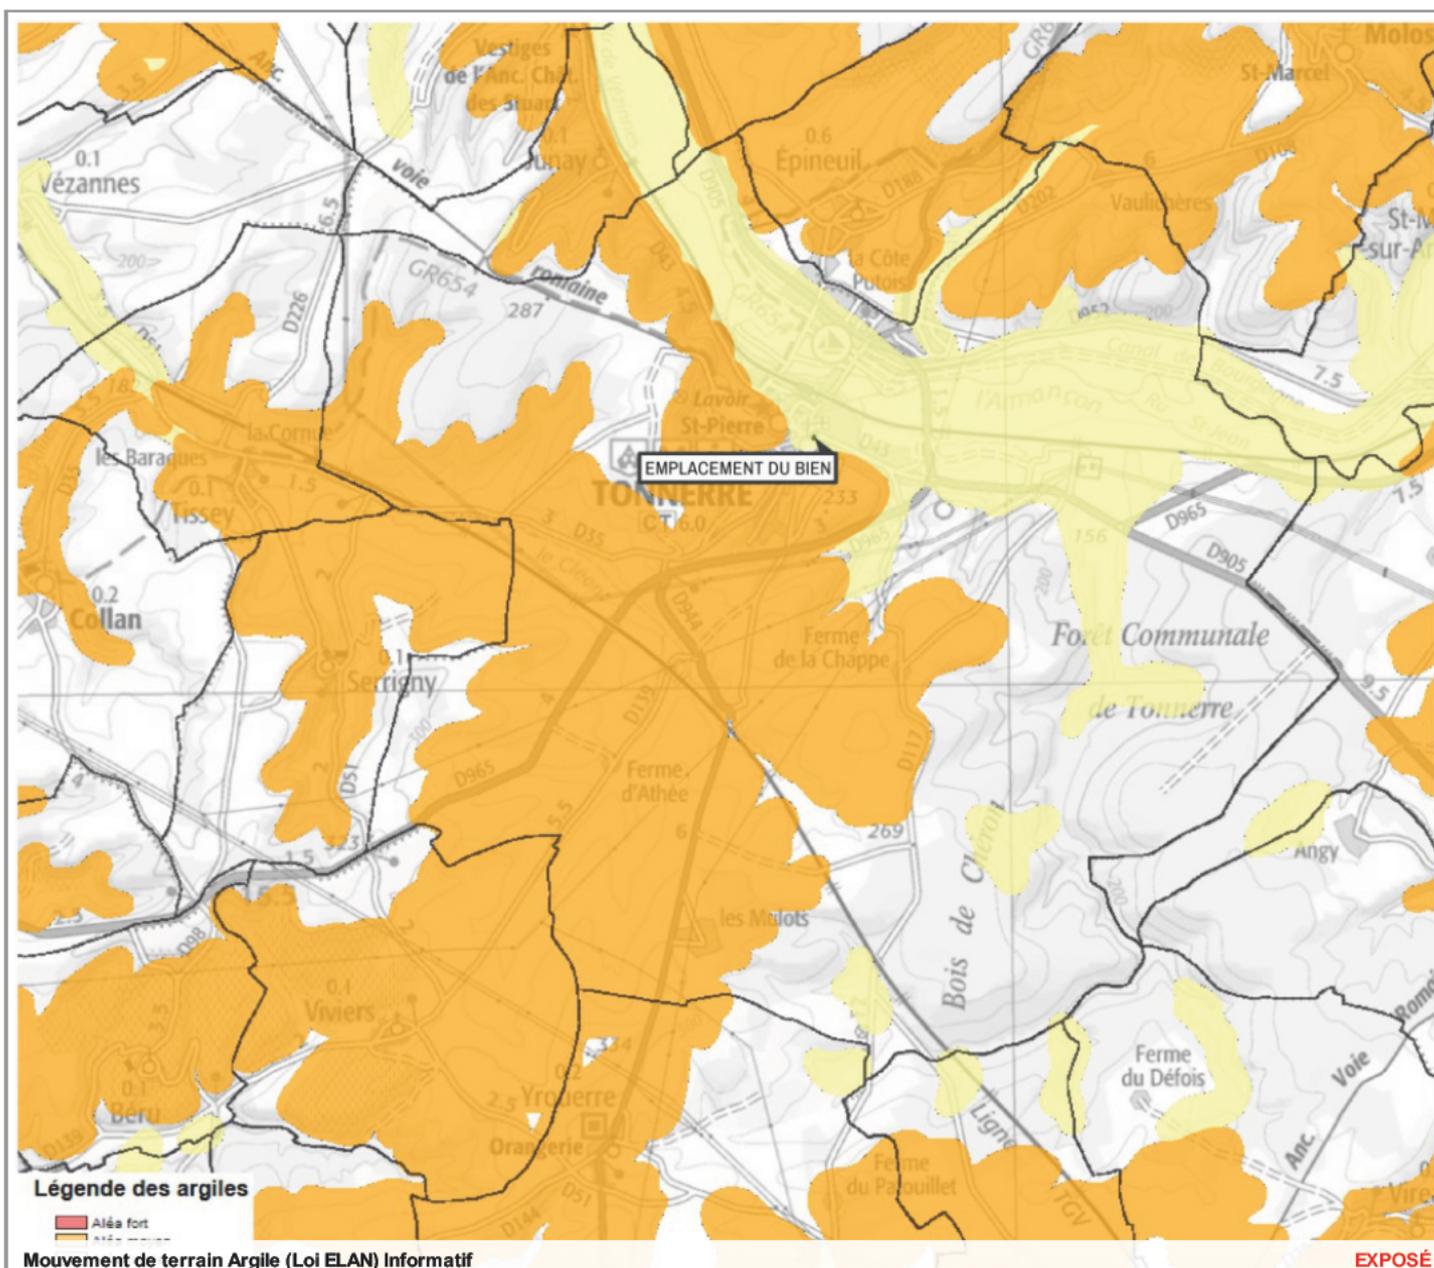
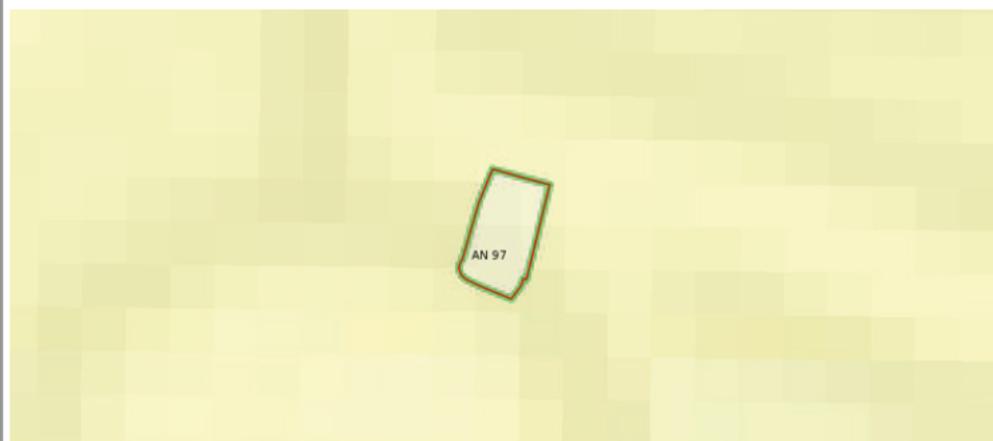
Zoom et Légende extraits de la carte originale ci-dessus

Légende Mouvement de terrain Argile (Loi ELAN)
Carte réglementaire
Source BRGM

- Aléa fort**
Concerné par la loi ELAN*
- Aléa moyen**
Concerné par la loi ELAN*
- Aléa faible**
Non concerné par la loi ELAN

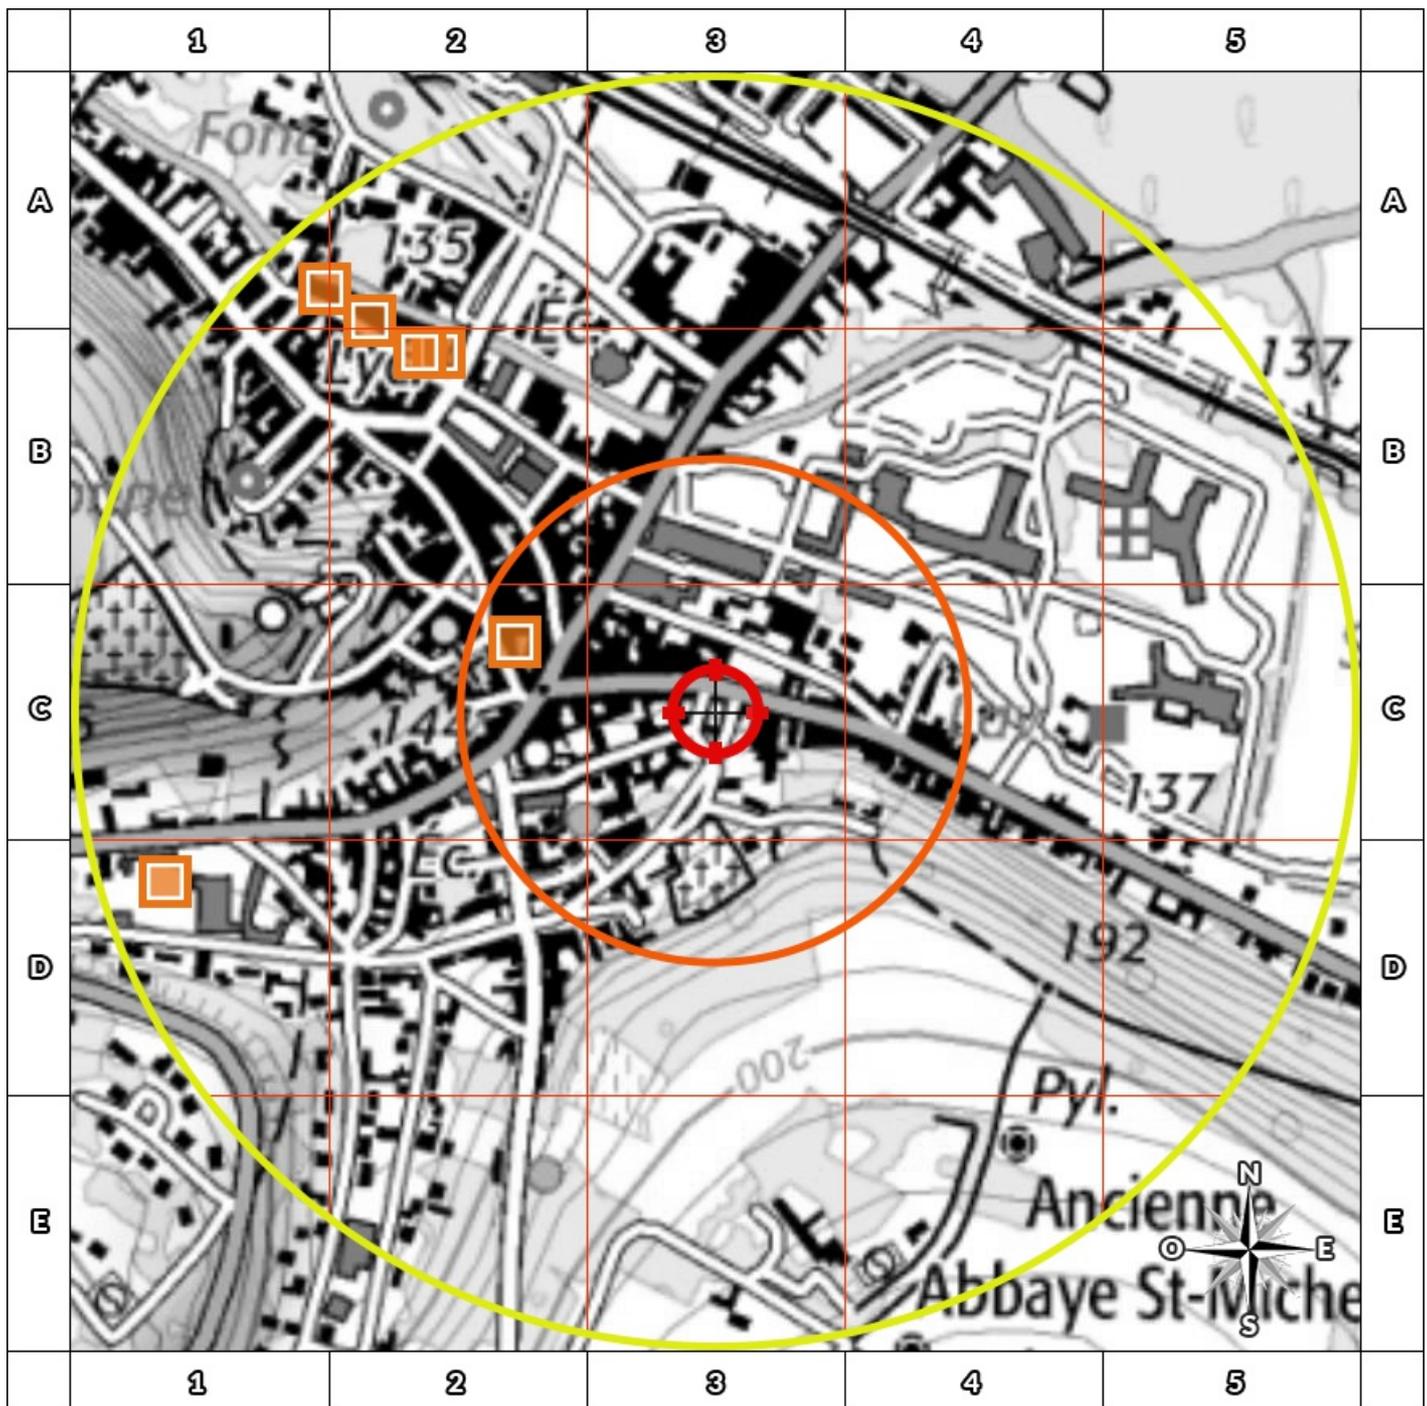
Cartographie des sites

situés à moins de 200m du bien et à moins de 500m du bien

- BASOL Base de données des sites et SOLs pollués (ou potentiellement pollués)
- BASAS en activité Base de données d'Anciens Sites Industriels et Activités de Service
- BASAS dont l'activité est terminée Base de données d'Anciens Sites Industriels et Activités de Service
- BASAS dont l'activité est inconnue Base de données d'Anciens Sites Industriels et Activités de Service
- ⊕ Emplacement du bien
- Zone de 200m autour du bien
- Zone de 500m autour du bien

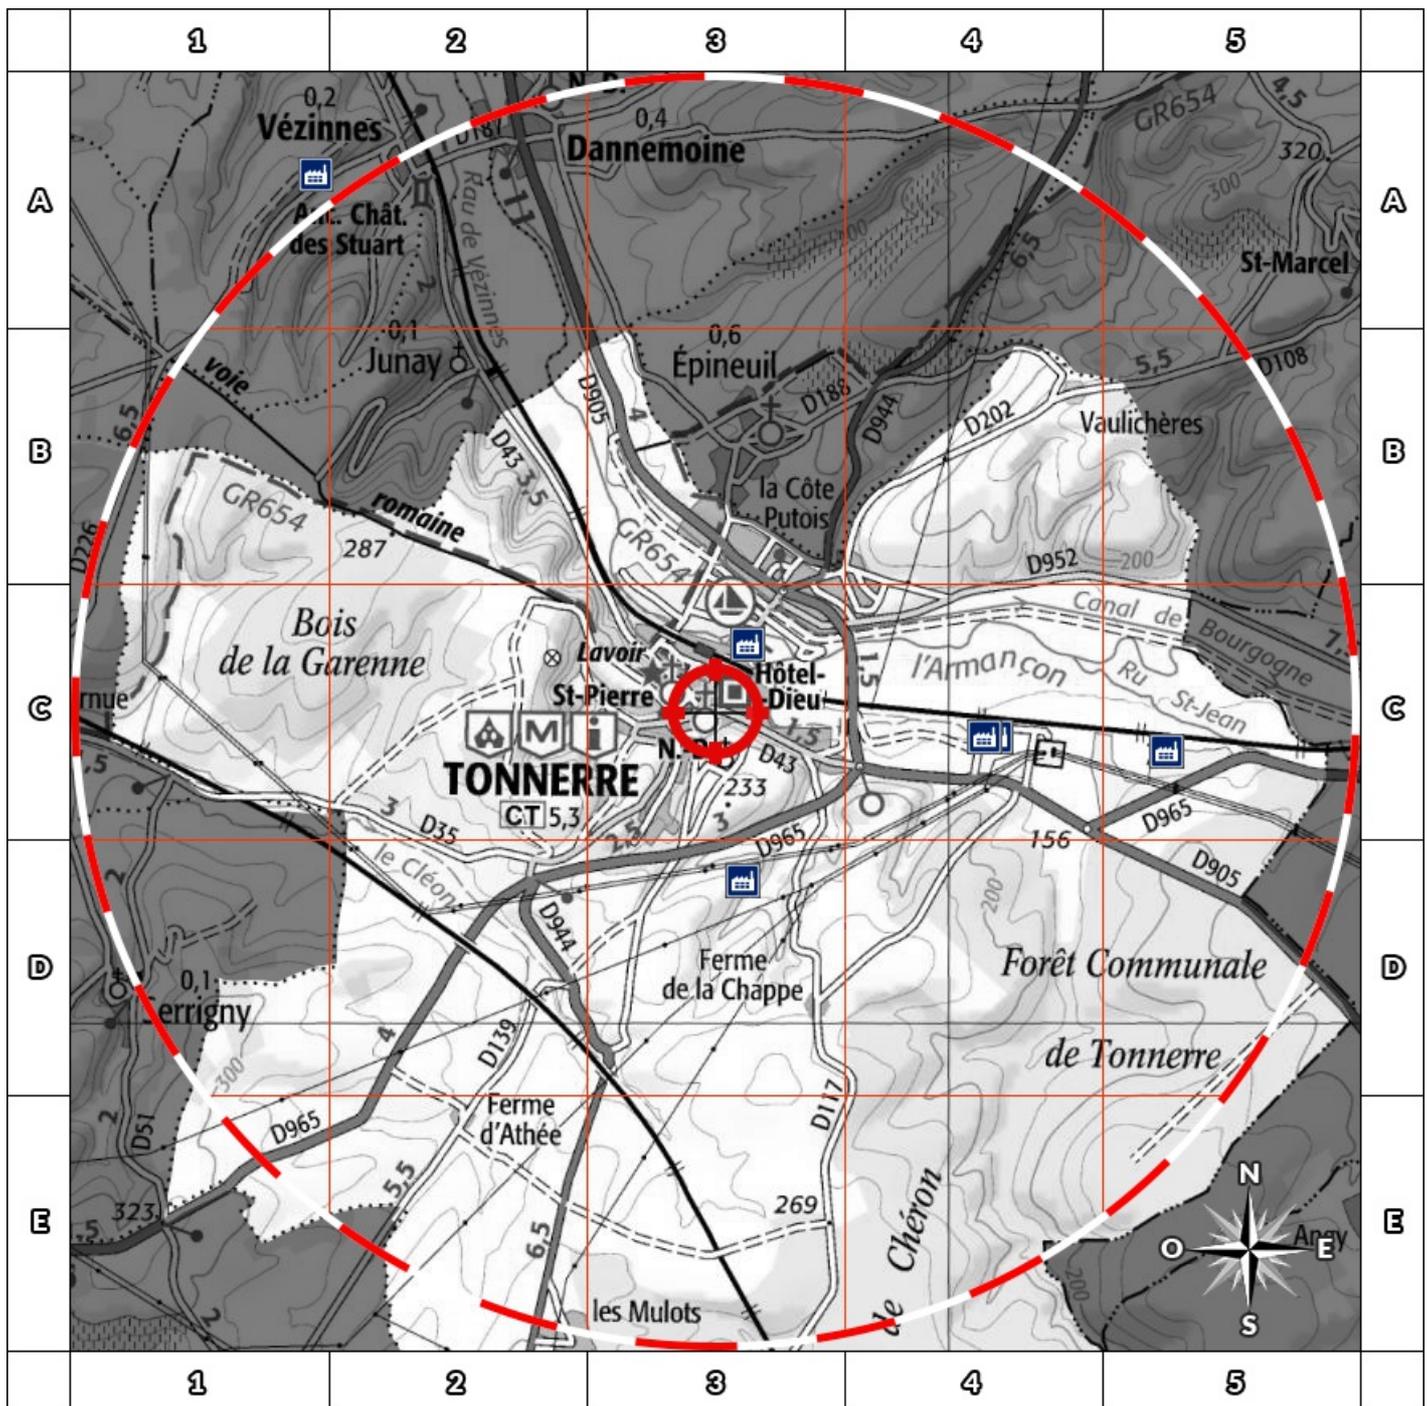
Cartographie des ICPE

Commune de TONNERRE
