## Rapport de l'état de l'installation intérieure de gaz

**N° de dossier : AS-4752**  
**Rapport établi le 03 novembre 2021**

Adresse : 1 Allée Maryse Hilsz

# ETAT DES INSTALLATIONS ELECTRIQUES INTERIEURES DES IMMEUBLES A USAGE D'HABITATION

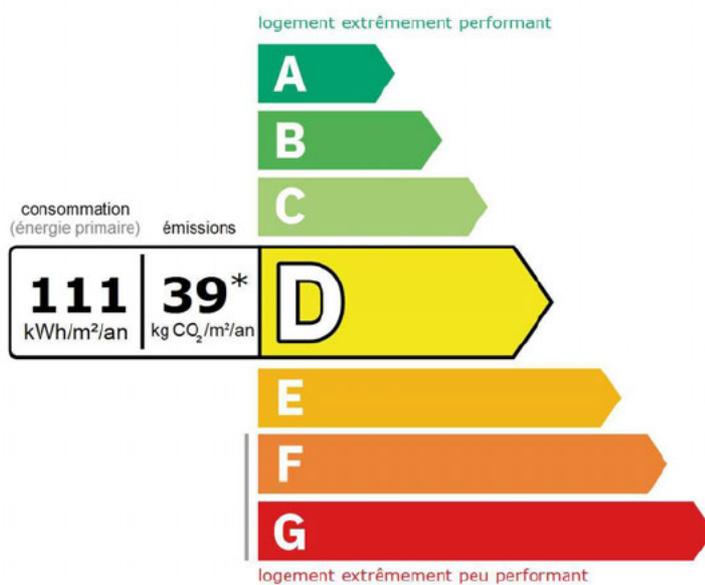
## Performance énergétique et climatique

Le niveau de consommation énergétique dépend de l'isolation du logement et de la performance des équipements.  
Pour l'améliorer, voir pages 4 à 6

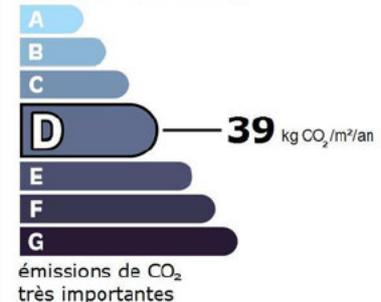
Ce logement émet 2 890 kg de CO<sub>2</sub> par an, soit l'équivalent de 14 974 km parcourus en voiture.  
Le niveau d'émissions dépend principalement des types d'énergies utilisées (bois, électricité, gaz, fioul, etc.)
