SYNTHESE DES DIAGNOSTICS

Dossier n° :AS-4726

36 Avenue Turgot
93700 - DRANCY
Rdc -

Année de construction : 1930
Description : Pavillon 3 Pièces comprenant :
Entrée, Chambre 1, Chambre 2, Salle d'eau, Dressing, Séjour, Cuisine, Buanderie.

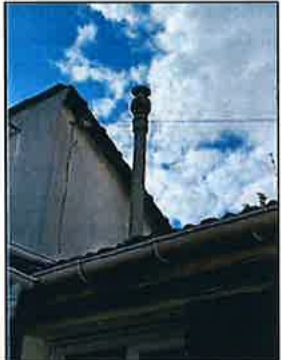
Photo 1

Rdc-Buanderie	
Type de composant Matériau observé Prise d'échantillon Etat de conservation (2) Observation Conclusion	Fibres ciment Conduits de fluide : Ventilation haute + Château (Fibres-ciment) NON EP - Evaluation périodique Sortie en toiture PRESENCE (Sur jugement personnel de l'opérateur)

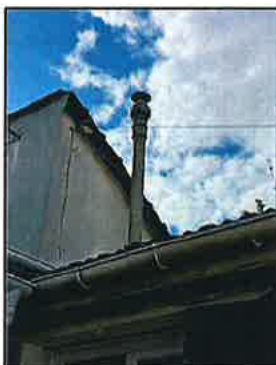
Photo N° 1 AMIANTE CIMENT -Rdc-Buanderie
 Conduits de fluide Ventilation haute + Chapeau
 (Fibres-ciment)

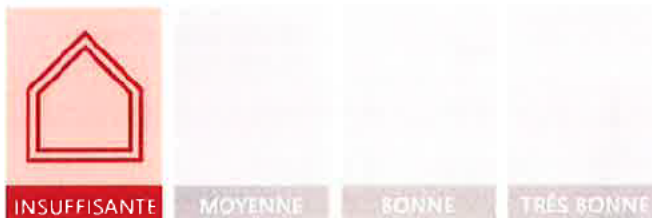
Performance de l'isolation
