Dossier Technique Immobilier

Numéro de dossier : BELHATTAB/AUBERVILLIERS/2021/3506
Date du repérage : 01/12/2021

Résumé de l'expertise n° BELHATTAB/AUBERVILLIERS/2021/3506

Certificat de superficie de la partie privative

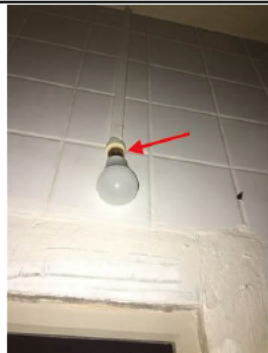
N° Article (1)	Libellé et localisation (*) des anomalies	N° Article (2)	Libellé des mesures compensatoires (3) correctement mises en œuvre	Photos
B3.3.6 a2	Au moins un socle de prise de courant comporte une broche de terre non reliée à la terre.			
B3.3.6 a3	Au moins un circuit (n'alimentant pas des socles de prises de courant) n'est pas relié à la terre.			
B4.3 h	Des conducteurs ou des appareillages présentent des traces d'échauffement. Remarques : Présence d'appareillage présentant des traces d'échauffement ; Faire intervenir un électricien qualifié afin de remplacer les appareils présentant des traces d'échauffement

B7.3 a	L'Enveloppe d'au moins un matériel est manquante ou détériorée.			
B7.3 d	L'installation électrique comporte au moins une connexion avec une partie active nue sous tension accessible. Remarques : Présence de connexion de matériel électrique présentant des parties actives nues sous tension ; Faire intervenir un électricien qualifié afin de remplacer les matériels présentant des parties actives nues sous tension

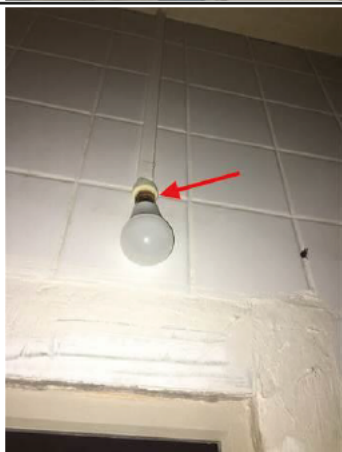
Photo PhEle001
Libellé de l'anomalie : B4.3 h Des conducteurs ou des appareillages présentent des traces d'échauffement.
Remarques : Présence d'appareillage présentant des traces d'échauffement ; Faire intervenir un électricien qualifié afin de remplacer les appareils présentant des traces d'échauffement

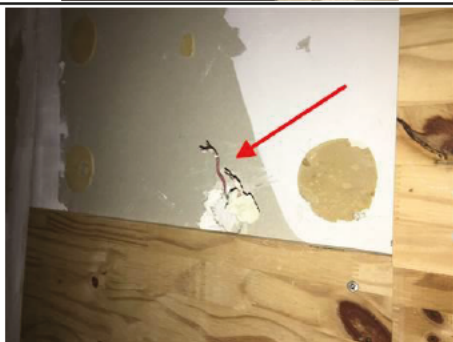
Photo PhEle002
Libellé de l'anomalie : B7.3 d L'installation électrique comporte au moins une connexion avec une partie active nue sous tension accessible.
Remarques : Présence de connexion de matériel électrique présentant des parties actives nues sous tension ; Faire intervenir un électricien qualifié afin de remplacer les matériels présentant des parties actives nues sous tension
