Dossier Technique Immobilier

Numéro de dossier : BELHATTAB/AUBERVILLIERS/2021/3507
Date du repérage : 01/12/2021

Rapport de mission de repérage des matériaux et produits contenant de l'amiante pour l'établissement du constat établi à l'occasion de la vente d'un immeuble bâti (Listes A et B de l'annexe 13-9 du Code de la Santé publique)

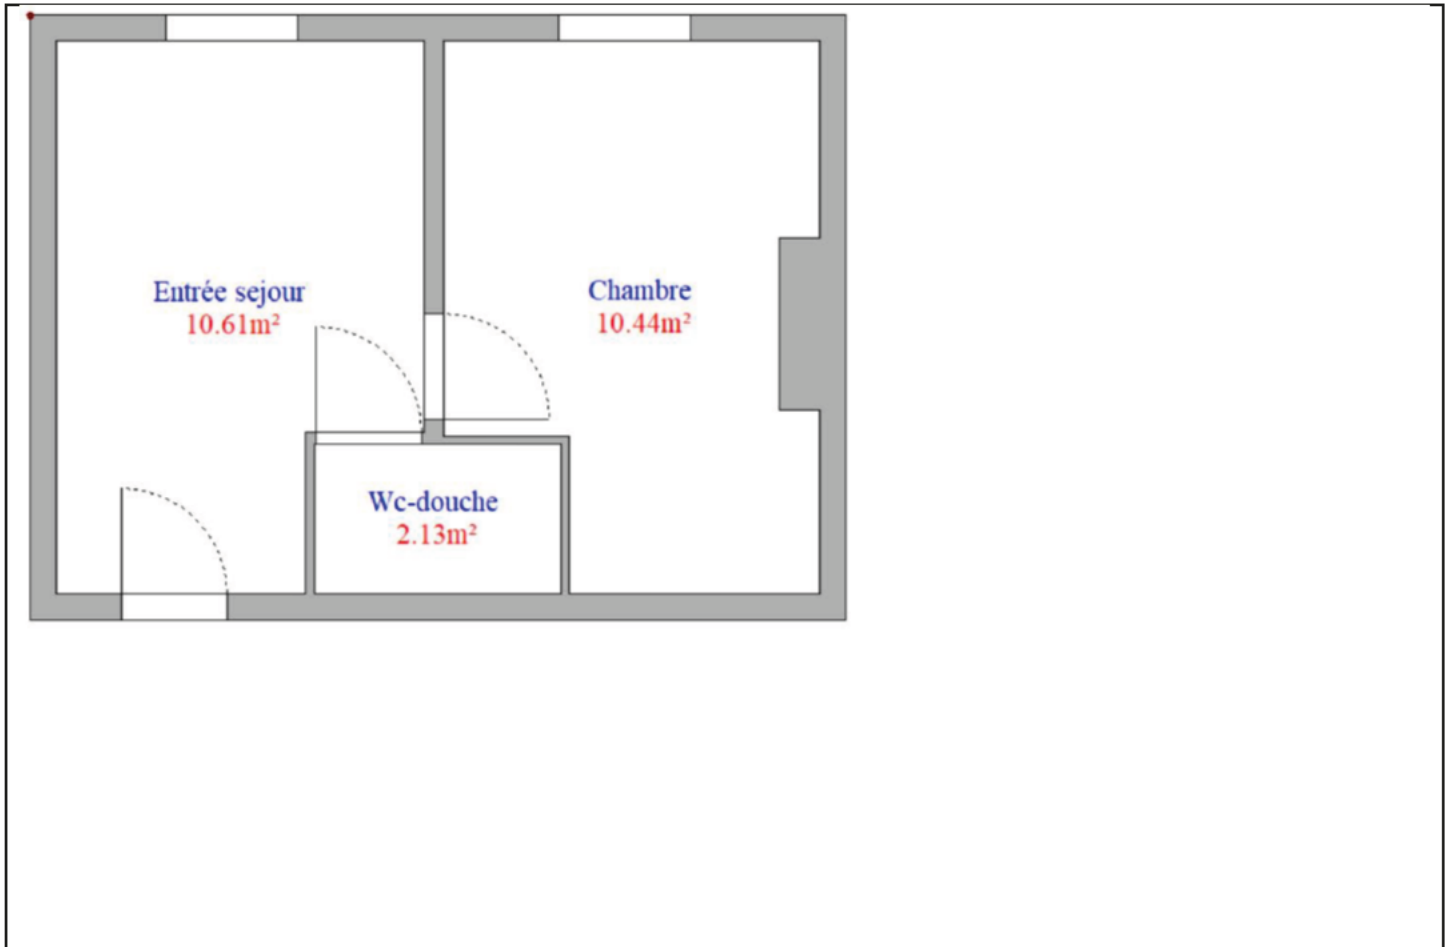
7.1 - Annexe - Schéma de repérage

Planche (croquis) de repérage technique effectué par le cabinet : Ariane Environnement, auteur : RIBEIRO Rui
Dossier n° BELHATTAB/AUBERVILLIERS/2021/3507 du 01/12/2021
Adresse du bien : 25/27 passage Haubertois (04, cave lot n°15) 93300 AUBERVILLIERS
