Etat de l'Installation Intérieure d'Electricité

Numéro de dossier : BELHATTAB/AUBERVILLIERS/2021/3507
Norme méthodologique employée : AFNOR NF C 16-600 (juillet 2017)
Date du repérage : 01/12/2021
Heure d'arrivée : 15 h 30
Durée du repérage : 01 h 00

Dossier Technique Immobilier

Rapport de mission de repérage des matériaux et produits contenant de l'amiante pour l'établissement du constat établi à l'occasion de la vente d'un immeuble bâti (Listes A et B de l'annexe 13-9 du Code de la Santé publique)

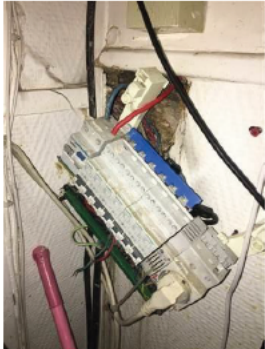
| N° Article (1) | Libellé et localisation (*) des anomalies | N° Article (2) | Libellé des mesures compensatoires (3) correctement mises en œuvre | Photos |
|---|--|---|--|---|
| B7.3 e | L'installation électrique comporte au moins un dispositif de protection avec une partie active nue sous tension accessible. Remarques : Présence de dispositif de protection de matériel électrique présentant des parties actives nues sous tension ; Faire intervenir un électricien qualifié afin de remplacer les matériels présentant des parties actives nues sous tension | | | |

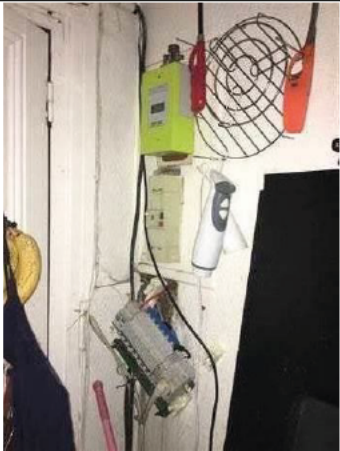
| | <p>Photo du Compteur électrique</p> |

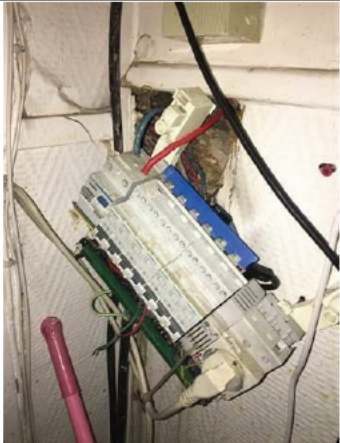
| | <p>Photo PhEle001 Libellé de l'anomalie : B7.3 e L'installation électrique comporte au moins un dispositif de protection avec une partie active nue sous tension accessible. Remarques : Présence de dispositif de protection de matériel électrique présentant des parties actives nues sous tension ; Faire intervenir un électricien qualifié afin de remplacer les matériels présentant des parties actives nues sous tension</p> |

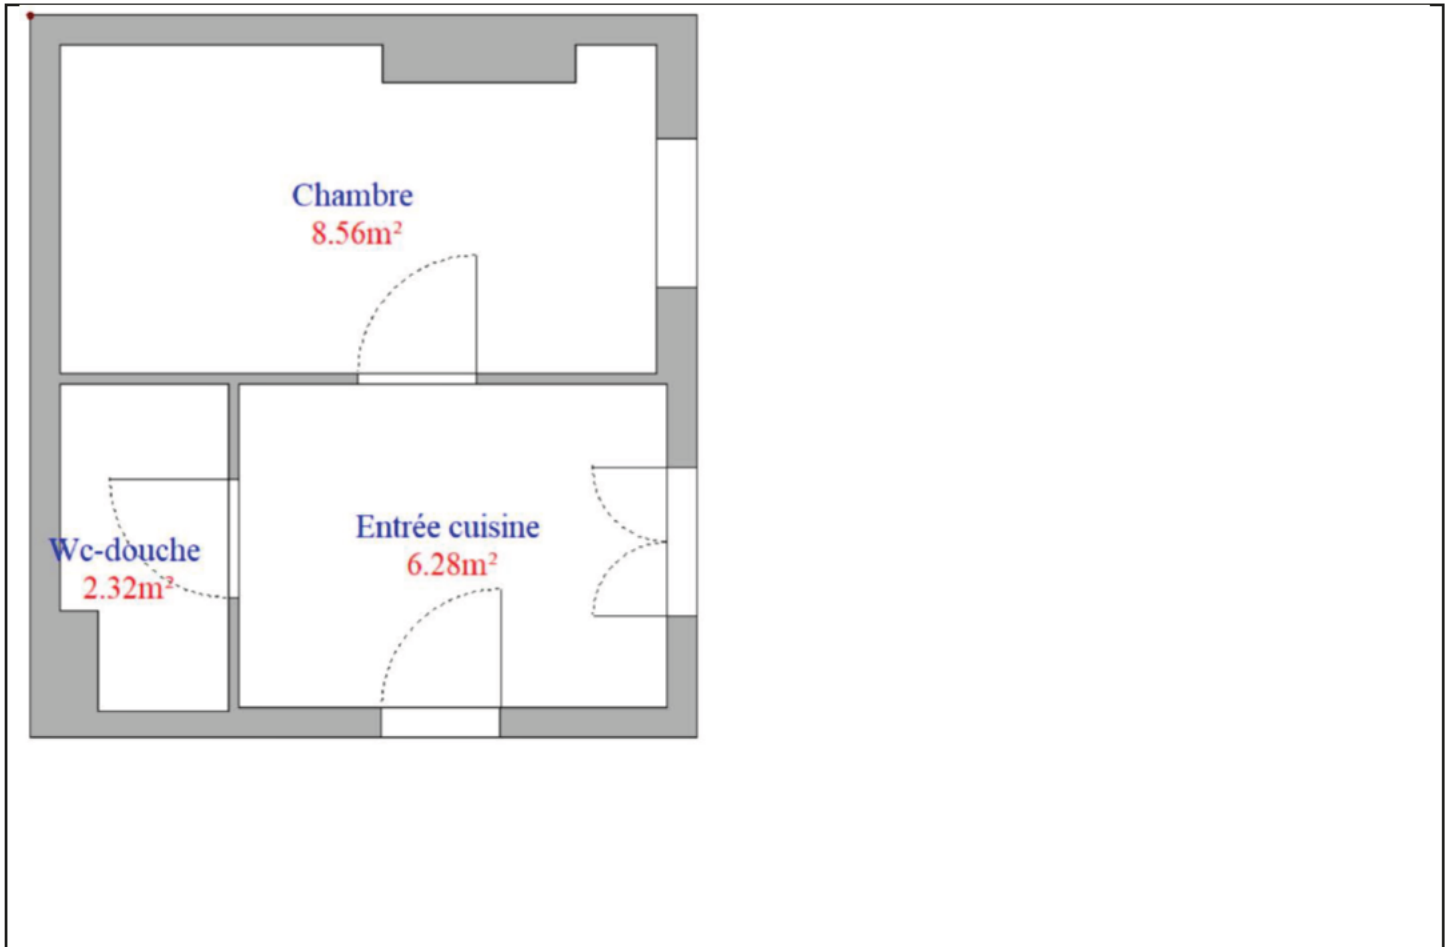
7.1 - Annexe - Schéma de repérage

Planche (croquis) de repérage technique effectué par le cabinet : Ariane Environnement, auteur : RIBEIRO Rui
Dossier n° BELHATTAB/AUBERVILLIERS/2021/3512 du 01/12/2021
Adresse du bien : 25/27 passage Haubertois (09, cave lot n°21) 93300 AUBERVILLIERS
