Résumé de l'expertise N° CHOUX_CRCA161020PC

Adresse : **10 et 12 Rue des Cordeliers**

Diagnostic de performance énergétique – logement (6.2)

Etat de l'Installation Intérieure d'Electricité

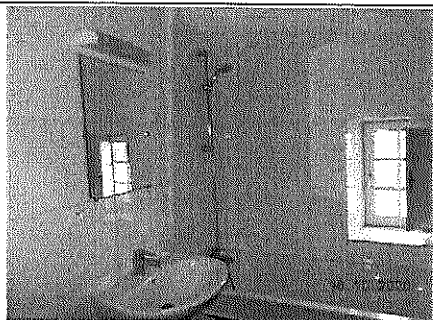
Photo PhEle001

Libellé de l'anomalie : B6.3.1 a Local contenant une baignoire ou une douche : l'installation électrique ne répond pas aux prescriptions particulières appliquées à ce local (adéquation entre l'emplacement où est installé le matériel électrique et les caractéristiques de ce dernier - respect des règles de protection contre les chocs électriques liées aux zones).
Remarques : Installation électrique ne répondant pas aux prescriptions particulières appliquées aux locaux contenant une baignoire ou une douche ; Faire intervenir un électricien qualifié afin de modifier l'installation pour la rendre adaptée aux locaux contenant une douche ou une baignoire (2ème étage - Salle de bain wc)
