Résumé de l'expertise N° CHOUX_CRCAM-Normandie291020PC

Commune : **PARTHENAY**

Adresse : **10 et 12 rue des Cordeliers - Lot n°10**

Diagnostic de performance énergétique – logement (6.2)

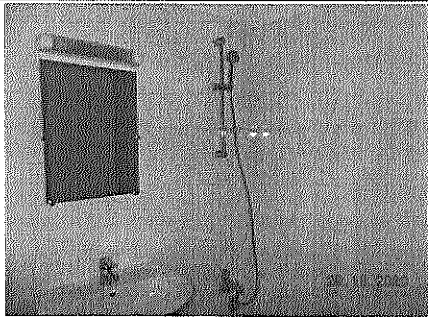
<p>Photo PhEle002 Libellé de l'anomalie : B6.3.1 a Local contenant une baignoire ou une douche : l'installation électrique ne répond pas aux prescriptions particulières appliquées à ce local (adéquation entre l'emplacement où est installé le matériel électrique et les caractéristiques de ce dernier - respect des règles de protection contre les chocs électriques liées aux zones). Remarques : Installation électrique ne répondant pas aux prescriptions particulières appliquées aux locaux contenant une baignoire ou une douche ; Faire intervenir un électricien qualifié afin de modifier l'installation pour la rendre adaptée aux locaux contenant une douche ou une baignoire (Rez de chaussée - Salle de bain)</p>

Domaines	Anomalies	Photo
4. La liaison équipotentielle et installation électrique adaptées aux conditions particulières des locaux contenant une douche ou une baignoire	Local contenant une baignoire ou une douche : l'installation électrique ne répond pas aux prescriptions particulières appliquées à ce local (adéquation entre l'emplacement où est installé le matériel électrique et les caractéristiques de ce dernier – respect des règles de protection contre les chocs électriques liées aux zones). Remarques : Installation électrique ne répondant pas aux prescriptions particulières appliquées aux locaux contenant une baignoire ou une douche ; Faire intervenir un électricien qualifié afin de modifier l'installation pour la rendre adaptée aux locaux contenant une douche ou une baignoire (Rez de chaussée - Salle de bain)
