Dossier Technique Immobilier

Numéro de dossier : 75019/PS/22885_p06
Date du repérage : 26/01/2021

Adresse : **13 rue de Romainville - Apt 1er étage droite**

Constat de risque d'exposition au plomb CREP

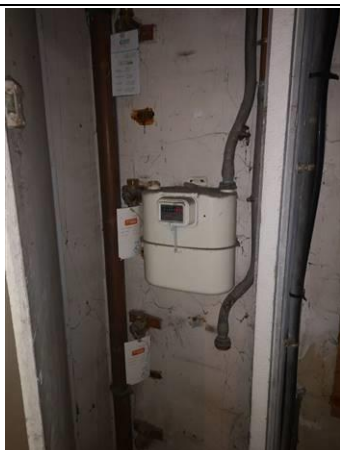
Photo n° Compteur Gaz
Localisation : Alvéole technique Gaz sur le palier
Compteur sur le palier, retiré par le distributeur

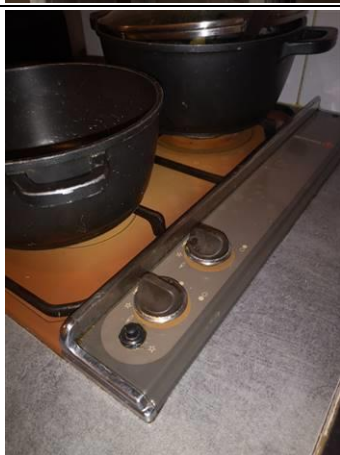
Photo n° PhGaz001
Localisation : Cuisine
Table de cuisson ROSIERES (Type : Non raccordé)
avec GPL : bouteille de Butane

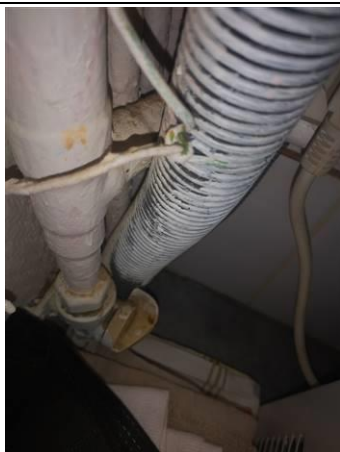
Photo n° PhGaz002
Localisation : Cuisine
Robinets en attente (Type :)

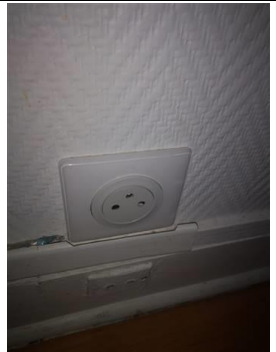
N° Article (1)	Libellé et localisation (*) des anomalies	N° Article (2)	Libellé des mesures compensatoires (3) correctement mises en œuvre	Photos
B3.3.6 a1	Au moins un socle de prise de courant ne comporte pas de broche de terre. Remarques : Présence de circuits électriques non équipés de conducteurs de protection ; Faire intervenir un électricien qualifié afin d'installer des conducteurs de protection sur les circuits qui n'en sont pas équipés	B3.3.6 1	Alors que des socles de prise de courant ou des circuits de l'installation ne sont pas reliés à la terre (B.3.3.6 a1), a2 et a3), la mesure compensatoire suivante est correctement mise en œuvre : - protection du (des) CIRCUIT (s) concerné (s) ou de l'ensemble de l'installation électrique par au moins un dispositif différentiel à haute sensibilité = 30 mA.	
B3.3.6 a2	Au moins un socle de prise de courant comporte une broche de terre non reliée à la terre. Remarques : Présence de circuits électriques équipés de conducteurs de protection mais ceux-ci ne sont pas reliés à la terre ; Faire intervenir un électricien qualifié pour identifier le problème.	B3.3.6 1	Alors que des socles de prise de courant ou des circuits de l'installation ne sont pas reliés à la terre (B.3.3.6 a1), a2 et a3), la mesure compensatoire suivante est correctement mise en œuvre : - protection du (des) CIRCUIT (s) concerné (s) ou de l'ensemble de l'installation électrique par au moins un dispositif différentiel à haute sensibilité = 30 mA.

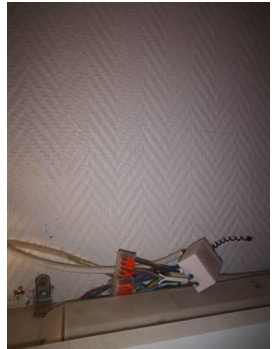
B3.3.6 a3	Au moins un circuit (n'alimentant pas des socles de prises de courant) n'est pas relié à la terre. Remarques : Absence de conducteurs de protection : circuits d'éclairage... ; Faire intervenir un électricien qualifié afin d'installer des conducteurs de protection	B3.3.6 1	Alors que des socles de prise de courant ou des circuits de l'installation ne sont pas reliés à la terre (B.3.3.6 a1), a2 et a3), la mesure compensatoire suivante est correctement mise en œuvre : - protection du (des) CIRCUIT (s) concerné (s) ou de l'ensemble de l'installation électrique par au moins un dispositif différentiel à haute sensibilité = 30 mA.	
B7.3 d	L'installation électrique comporte au moins une connexion avec une partie active nue sous tension accessible. Remarques : Présence de connexion de matériel électrique présentant des parties actives nues sous tension : dominos accessibles ; Faire intervenir un électricien qualifié afin de remplacer les matériels présentant des parties actives nues sous tension

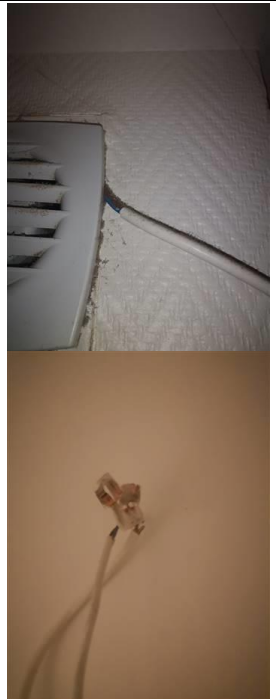
N° Article (1)	Libellé et localisation (*) des anomalies	N° Article (2)	Libellé des mesures compensatoires (3) correctement mises en œuvre	Photos
B8.3 e	<p>Au moins un conducteur isolé n'est pas placé sur toute sa longueur dans un conduit, une goulotte ou une plinthe ou une huisserie, en matière isolante ou métallique, jusqu'à sa pénétration dans le matériel électrique qu'il alimente.</p> <p>Remarques : Présence de conducteurs électriques non protégés mécaniquement ; Faire intervenir un électricien qualifié afin d'installer des protections mécanique sur les conducteurs non protégés</p>

La pose de luminaires et de goulottes ou gaines pvc, rendra inaccessibles les conducteurs non protégés et les dominos observés.

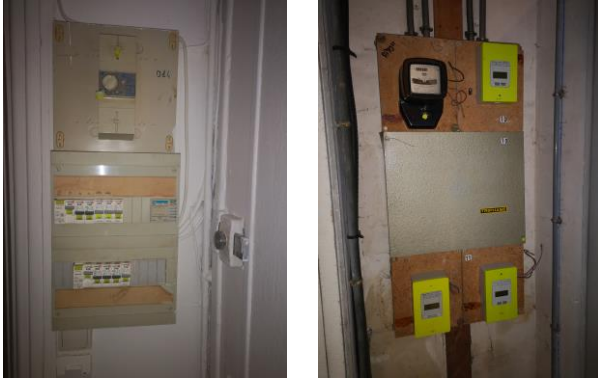
Compteur sur le palier dans alvéole technique Electricité
 Disjoncteur de branchement différentiel 500mA 15/45A réglé 45A
 Tableau de répartition avec différentiel à haute sensibilité 30mA calibre 63A
