Dossier Technique Immobilier

Numéro de dossier : 75019/PS/22885_p05
 Date du repérage : 26/01/2021

Adresse : **13 rue de Romainville - Apt 1er étage face**

Constat de risque d'exposition au plomb CREP

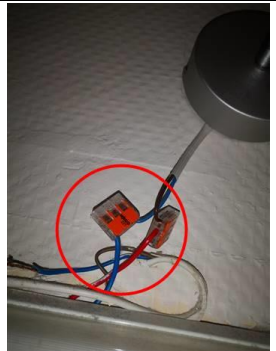
N° Article (1)	Libellé et localisation (*) des anomalies	N° Article (2)	Libellé des mesures compensatoires (3) correctement mises en œuvre	Photos
B7.3 d	L'installation électrique comporte au moins une connexion avec une partie active nue sous tension accessible. Remarques : Présence de connexion de matériel électrique présentant des parties actives nues sous tension : dominos accessibles ; Faire intervenir un électricien qualifié afin de remplacer les matériels présentant des parties actives nues sous tension

La pose de luminaires et de goulottes ou gaines pvc, rendra inaccessibles les conducteurs non protégés et les dominos observés.

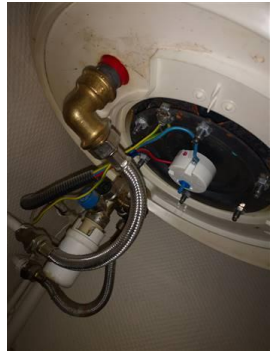
B7.3 e	L'installation électrique comporte au moins un dispositif de protection avec une partie active nue sous tension accessible. Remarques : Présence de dispositif de protection de matériel électrique présentant des parties actives nues sous tension ; Faire intervenir un électricien qualifié afin de remplacer les matériels présentant des parties actives nues sous tension

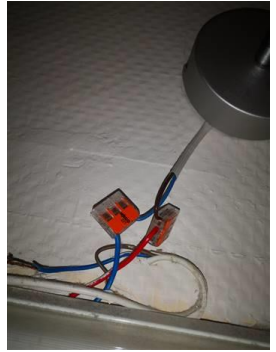
B8.3 e	Au moins un conducteur isolé n'est pas placé sur toute sa longueur dans un conduit, une goulotte ou une plinthe ou une huisserie, en matière isolante ou métallique, jusqu'à sa pénétration dans le matériel électrique qu'il alimente. Remarques : Présence de conducteurs électriques non protégés mécaniquement ; Faire intervenir un électricien qualifié afin d'installer des protections mécanique sur les conducteurs non protégés

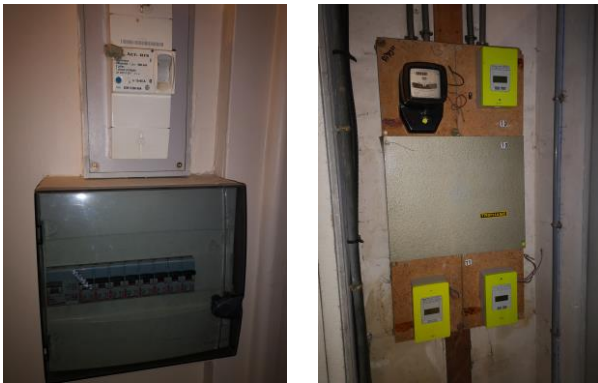
Compteur sur le palier dans alvéole technique Electricité
Disjoncteur de branchement différentiel 500mA 15/45A réglé 30A
Tableau de répartition avec différentiel à haute sensibilité 30mA calibre 40A
