Dossier Technique Immobilier

Numéro de dossier : 75019/PS/22885_p09
 Date du repérage : 24/02/2021

Désignation du ou des bâtiments
<i>Localisation du ou des bâtiments :</i> Département : ... Paris Adresse : 13 rue de Romainville - Apt 2ème étage face Commune : 75019 PARIS 19 Section cadastrale DW, Parcelle numéro 63, Désignation et situation du ou des lots de copropriété : 2ème étage, porte face Lot numéro : NC, Périmètre de repérage : Logement T1

Constat de risque d'exposition au plomb CREP

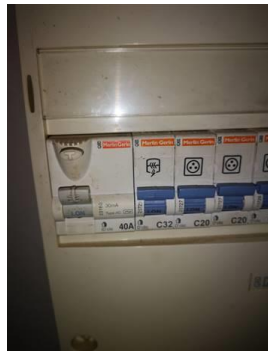
N° Article (1)	Libellé et localisation (*) des anomalies	N° Article (2)	Libellé des mesures compensatoires (3) correctement mises en œuvre	Photos
B3.3.6 a1	Au moins un socle de prise de courant ne comporte pas de broche de terre. Remarques : Présence de circuits électriques non équipés de conducteurs de protection ; Faire intervenir un électricien qualifié afin d'installer des conducteurs de protection sur les circuits qui n'en sont pas équipés	B3.3.6 1	Alors que des socles de prise de courant ou des circuits de l'installation ne sont pas reliés à la terre (B.3.3.6 a1), a2 et a3), la mesure compensatoire suivante est correctement mise en œuvre : - protection du (des) CIRCUIT (s) concerné (s) ou de l'ensemble de l'installation électrique par au moins un dispositif différentiel à haute sensibilité = 30 mA.	
B3.3.6 a2	Au moins un socle de prise de courant comporte une broche de terre non reliée à la terre. Remarques : Présence de circuits électriques équipés de conducteurs de protection mais ceux-ci ne sont pas reliés à la terre ; Faire intervenir un électricien qualifié pour identifier le problème.	B3.3.6 1	Alors que des socles de prise de courant ou des circuits de l'installation ne sont pas reliés à la terre (B.3.3.6 a1), a2 et a3), la mesure compensatoire suivante est correctement mise en œuvre : - protection du (des) CIRCUIT (s) concerné (s) ou de l'ensemble de l'installation électrique par au moins un dispositif différentiel à haute sensibilité = 30 mA.

B3.3.6 a3	Au moins un circuit (n'alimentant pas des socles de prises de courant) n'est pas relié à la terre. Remarques : Absence de conducteurs de protection : circuits d'éclairage... ; Faire intervenir un électricien qualifié afin d'installer des conducteurs de protection	B3.3.6 1	Alors que des socles de prise de courant ou des circuits de l'installation ne sont pas reliés à la terre (B.3.3.6 a1), a2 et a3), la mesure compensatoire suivante est correctement mise en œuvre : - protection du (des) CIRCUIT (s) concerné (s) ou de l'ensemble de l'installation électrique par au moins un dispositif différentiel à haute sensibilité = 30 mA.	
B4.3 j1	Le courant assigné de l'interrupteur différentiel placé en aval du disjoncteur de branchement n'est pas adapté. Remarques : Le courant assigné (calibre) des interrupteurs différentiels placés en aval du disjoncteur de branchement est inadéquat : différentiel calibré 40A avec disjoncteur de branchement 15/45A OK, mais insuffisant avec circuit 32A en aval ; Faire intervenir un électricien qualifié afin de remplacer les interrupteurs différentiels existants par des interrupteurs différentiels dont le courant assigné est adapté (Entrée)

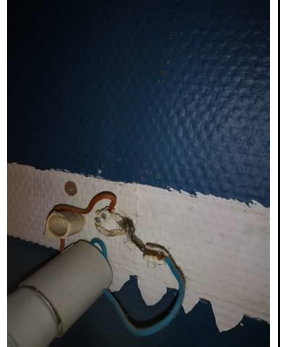
N° Article (1)	Libellé et localisation (*) des anomalies	N° Article (2)	Libellé des mesures compensatoires (3) correctement mises en œuvre	Photos
B7.3 d	<p>L'installation électrique comporte au moins une connexion avec une partie active nue sous tension accessible.</p> <p>Remarques : Présence de connexion de matériel électrique présentant des parties actives nues sous tension : dominos accessibles ; Faire intervenir un électricien qualifié afin de remplacer les matériels présentant des parties actives nues sous tension</p>

Faire remettre en place ou remplacer les appareillages dégradés ou incomplets.

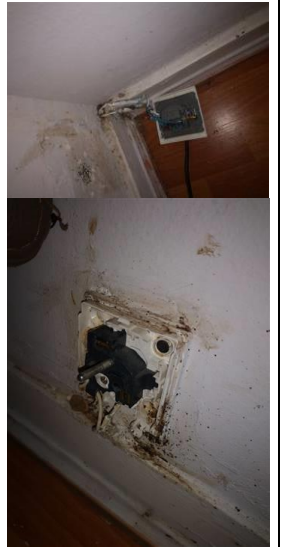
B7.3 e	<p>L'installation électrique comporte au moins un dispositif de protection avec une partie active nue sous tension accessible.</p> <p>Remarques : Présence de dispositif de protection de matériel électrique présentant des parties actives nues sous tension ; Faire intervenir un électricien qualifié afin de remplacer les matériels présentant des parties actives nues sous tension</p>

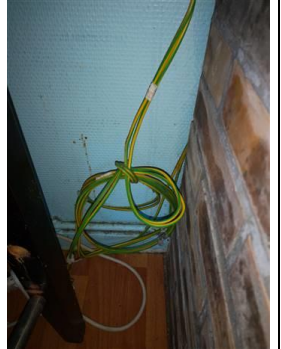
B8.3 c	<p>L'installation comporte au moins un conducteur actif repéré par la double coloration vert et jaune.</p> <p>Remarques : Présence de conducteurs actifs repérés par la double coloration vert/jaune ; Faire intervenir un électricien qualifié afin de les remplacer (Cuisine)</p>

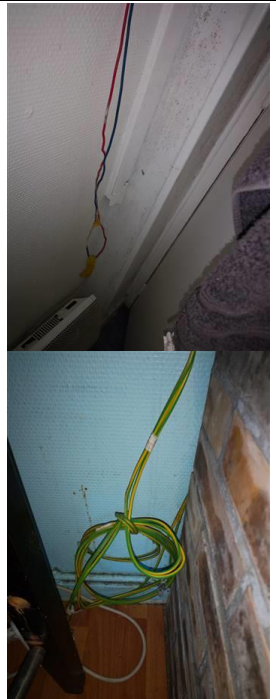
N° Article (1)	Libellé et localisation (*) des anomalies	N° Article (2)	Libellé des mesures compensatoires (3) correctement mises en œuvre	Photos
B8.3 e	<p>Au moins un conducteur isolé n'est pas placé sur toute sa longueur dans un conduit, une goutte ou une plinthe ou une huisserie, en matière isolante ou métallique, jusqu'à sa pénétration dans le matériel électrique qu'il alimente.</p> <p>Remarques : Présence de conducteurs électriques non protégés mécaniquement ; Faire intervenir un électricien qualifié afin d'installer des protections mécanique sur les conducteurs non protégés</p>

La pose de luminaires et de goulottes ou gaines pvc, rendra inaccessibles les conducteurs non protégés et les dominos observés.

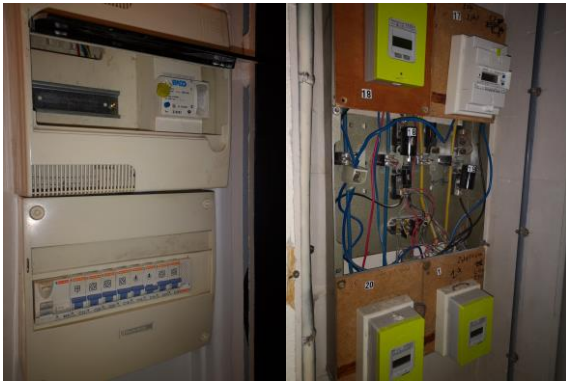
Compteur sur le palier dans alvéole technique Electricité
Disjoncteur de branchement différentiel 500mA 15/45A réglé 30A
Tableau de répartition avec différentiel à haute sensibilité 30mA calibre 40A
