Dossier Technique Immobilier

Numéro de dossier : 75019/PS/22885_p07
 Date du repérage : 26/01/2021

Résumé de l'expertise n° 75019/PS/22885_p07

Constat de risque d'exposition au plomb CREP

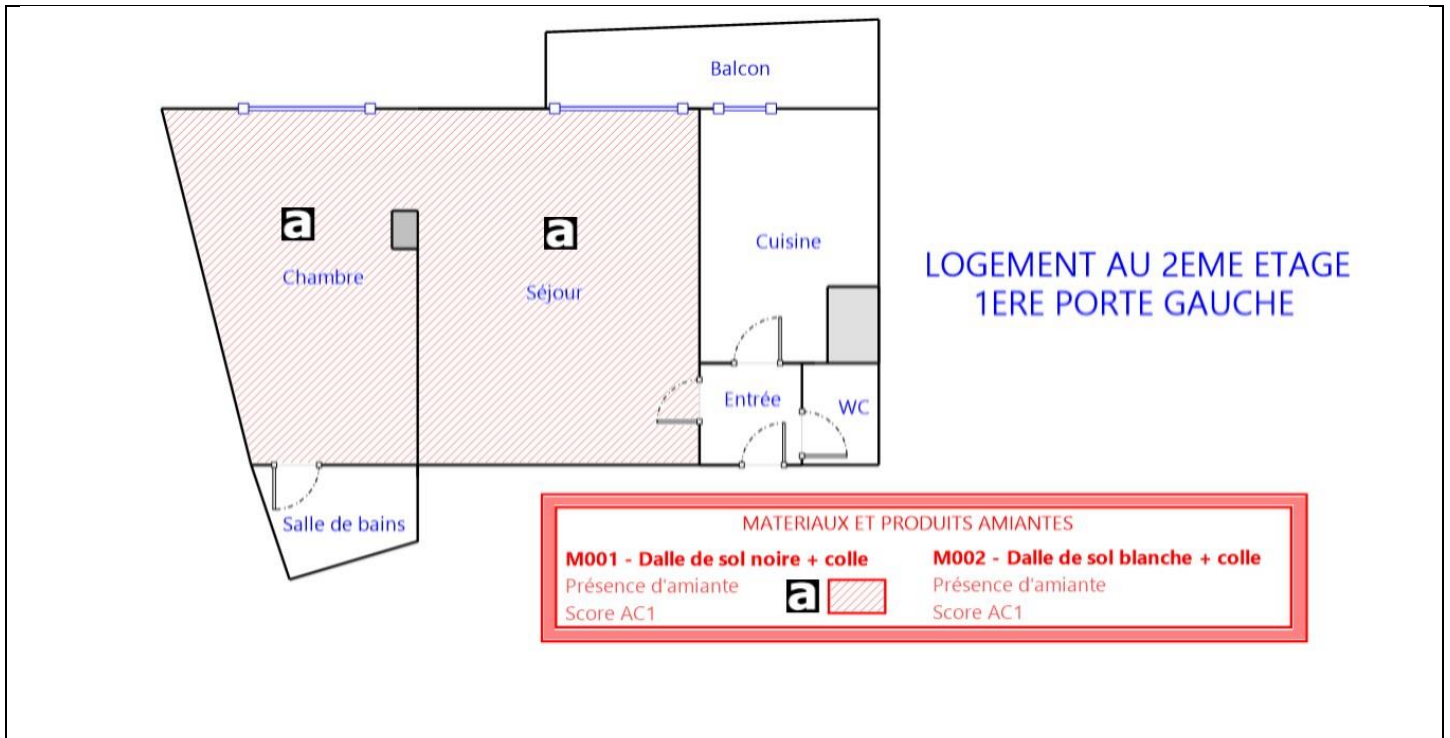
7.1 - Annexe - Schéma de repérage

Conduit en fibro-ciment		Dalles de sol	Nom du propriétaire : Mr HUGONIN Pascal Adresse du bien : 13 rue de Romainville - Apt 2ème étage 1ère gauche 75019 PARIS 19
	Conduit autre que fibro-ciment		Carrelage	
	Brides		Colle de revêtement	
	Dépôt de Matériaux contenant de l'amiante		Dalles de faux-plafond	
	Matériau ou produit sur lequel un doute persiste		Toiture en fibro-ciment	
	Présence d'amiante		Toiture en matériaux composites

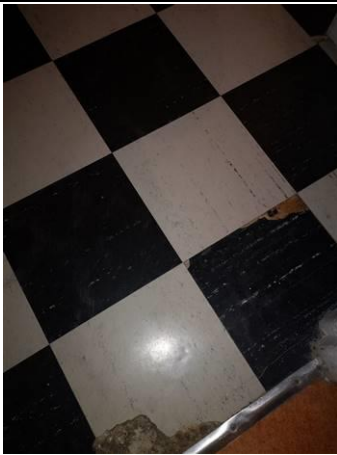
Localisation	Identifiant + Description	Conclusion (justification)	Etat de conservation** et préconisations*	Photo
Séjour	<u>Identifiant:</u> M001 <u>Description:</u> Dalle de sol noire + colle <u>Composant de la construction:</u> 5 - Planchers et planchers techniques - Revêtements de sols <u>Partie à sonder:</u> Dalle de sol <u>Liste selon annexe.13-9 du CSP:</u> B <u>Sondage:</u> Visuel	Présence d'amiante (Après analyse en laboratoire)	Matériau dégradé (étendue ponctuelle) Résultat AC1** Préconisation : Il est recommandé de réaliser une action corrective de premier niveau. Recommandation : idem P 01	 
	<u>Identifiant:</u> M002 <u>Description:</u> Dalle de sol blanche + colle <u>Composant de la construction:</u> 5 - Planchers et planchers techniques - Revêtements de sols <u>Partie à sonder:</u> Dalle de sol <u>Liste selon annexe.13-9 du CSP:</u> B <u>Sondage:</u> Fractionnement	Présence d'amiante (Après analyse en laboratoire)	Matériau dégradé (étendue ponctuelle) Résultat AC1** Préconisation : Il est recommandé de réaliser une action corrective de premier niveau. Recommandation : idem P 02

Photo n° PhA001
Localisation : Séjour
Ouvrage : 5 - Planchers et planchers techniques - Revêtements de sols
Partie d'ouvrage : Dalle de sol
Description : Dalle de sol noire + colle

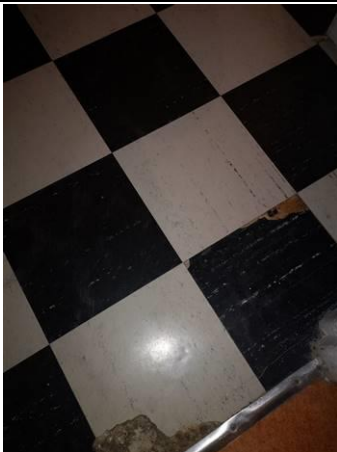
Photo n° PhA002
Localisation : Séjour
Ouvrage : 5 - Planchers et planchers techniques - Revêtements de sols
Partie d'ouvrage : Dalle de sol
Description : Dalle de sol blanche + colle

Dossier n° 75019/PS/22885_p07
Date de l'évaluation : 26/01/2021
Bâtiment / local ou zone homogène : Séjour
Identifiant Matériau : M002
Matériau : Dalle de sol blanche + colle
Résultat AC1 : Il est recommandé de réaliser une action corrective de premier niveau.

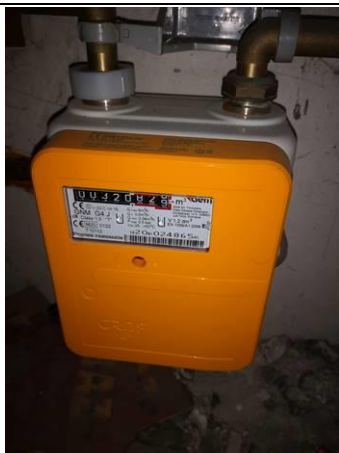
Photo n° Compteur Gaz
Localisation : Alvéole technique Gaz sur le palier
N° 16 20 B1 024865 41

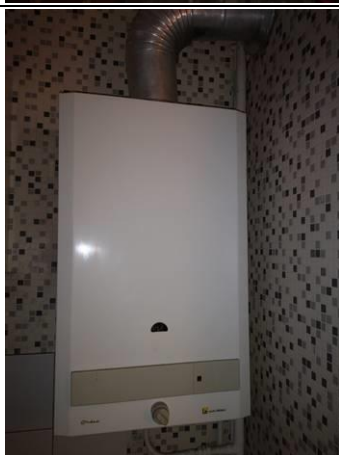
Photo n° PhGaz001
Localisation : Cuisine
Chauffe-eau e.i.m. leblanc (Type : Raccordé)

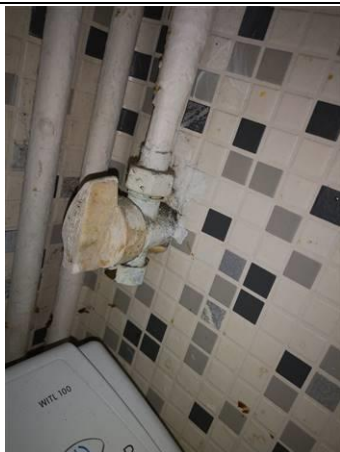
Photo n° PhGaz002
Localisation : Cuisine
Robinet en attente (Type :)

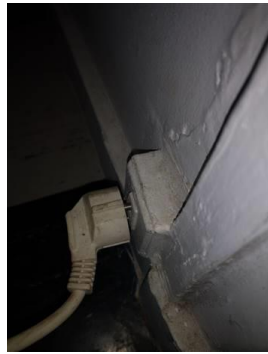
N° Article (1)	Libellé et localisation (*) des anomalies	N° Article (2)	Libellé des mesures compensatoires (3) correctement mises en œuvre	Photos
B3.3.6 a1	<p>Au moins un socle de prise de courant ne comporte pas de broche de terre.</p> <p>Remarques : Présence de circuits électriques non équipés de conducteurs de protection ; Faire intervenir un électricien qualifié afin d'installer des conducteurs de protection sur les circuits qui n'en sont pas équipés</p>	B3.3.6 1	<p>Alors que des socles de prise de courant ou des circuits de l'installation ne sont pas reliés à la terre (B.3.3.6 a1), a2 et a3), la mesure compensatoire suivante est correctement mise en œuvre :</p> <p>- protection du (des) CIRCUIT (s) concerné (s) ou de l'ensemble de l'installation électrique par au moins un dispositif différentiel à haute sensibilité = 30 mA.</p>

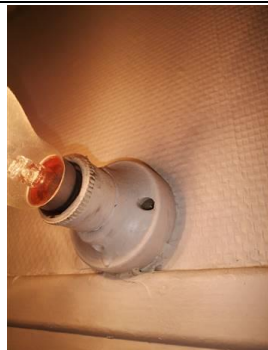
B3.3.6 a3	<p>Au moins un circuit (n'alimentant pas des socles de prises de courant) n'est pas relié à la terre.</p> <p>Remarques : Absence de conducteurs de protection : circuits d'éclairage... ; Faire intervenir un électricien qualifié afin d'installer des conducteurs de protection</p>	B3.3.6 1	<p>Alors que des socles de prise de courant ou des circuits de l'installation ne sont pas reliés à la terre (B.3.3.6 a1), a2 et a3), la mesure compensatoire suivante est correctement mise en œuvre :</p> <p>- protection du (des) CIRCUIT (s) concerné (s) ou de l'ensemble de l'installation électrique par au moins un dispositif différentiel à haute sensibilité = 30 mA.</p>	
B8.3 a	<p>L'installation comporte au moins un matériel électrique vétuste.</p> <p>Remarques : Présence de matériel électrique vétuste (douilles, interrupteurs, socles de prise...) ; Faire intervenir un électricien qualifié afin de remplacer les matériels électriques vétustes</p>

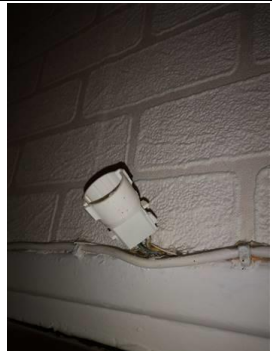
N° Article (1)	Libellé et localisation (*) des anomalies	N° Article (2)	Libellé des mesures compensatoires (3) correctement mises en œuvre	Photos
B8.3 b	L'installation comporte au moins un matériel électrique inadapté à l'usage. Remarques : Présence de matériel électrique inadapté à l'usage : douilles de chantier à usage temporaire ; Faire intervenir un électricien qualifié afin de remplacer les matériels inadaptés par du matériel autorisé

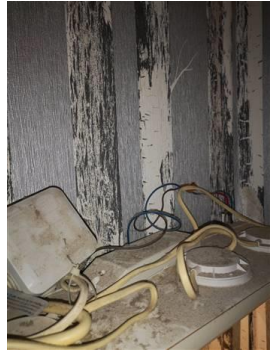
B8.3 e	Au moins un conducteur isolé n'est pas placé sur toute sa longueur dans un conduit, une goulotte ou une plinthe ou une huisserie, en matière isolante ou métallique, jusqu'à sa pénétration dans le matériel électrique qu'il alimente. Remarques : Présence de conducteurs électriques non protégés mécaniquement : appliques murales ou plafonniers dans l'attente d'un luminaire. ; Faire intervenir un électricien qualifié afin d'installer des protections mécanique sur les conducteurs non protégés

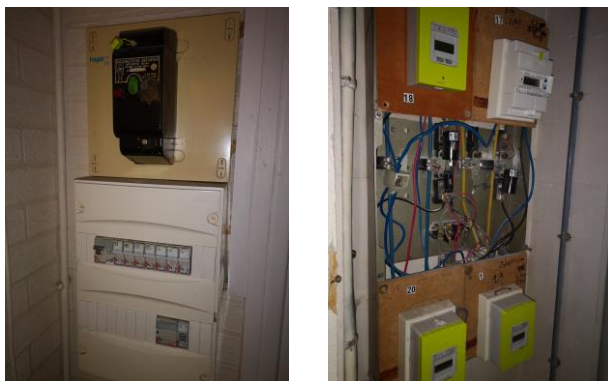
Compteur sur le palier dans alvéole technique Electricité
 Disjoncteur de branchement différentiel 650mA 10/30A réglé 30A
 Tableau de répartition avec différentiel à haute sensibilité 30mA calibre 63A
