# Dossier Technique Immobilier

Numéro de dossier : 75019/PS/22885\_p08  
 Date du repérage : 26/01/2021

Adresse : ..... **13 rue de Romainville - Apt 2ème étage 2ème gauche**

# Constat de risque d'exposition au plomb CREP

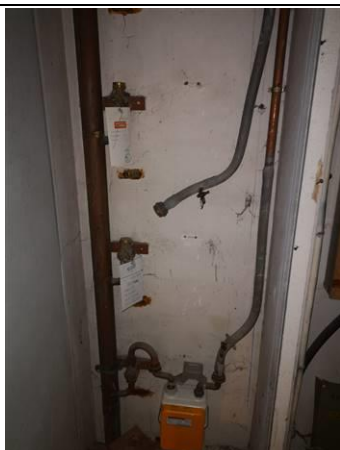
Photo n° Compteur Gaz  
Localisation : Alvéole technique Gaz sur le palier  
Compteur retiré par le distributeur

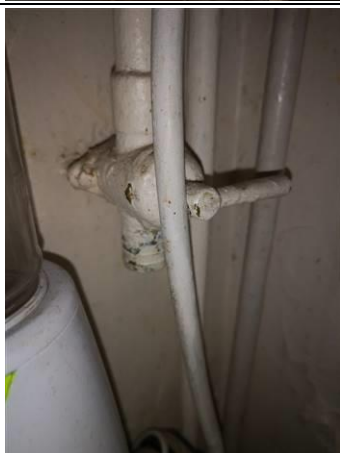
Photo n° PhGaz001  
Localisation : Cuisine  
Robinets en attente (Type : )

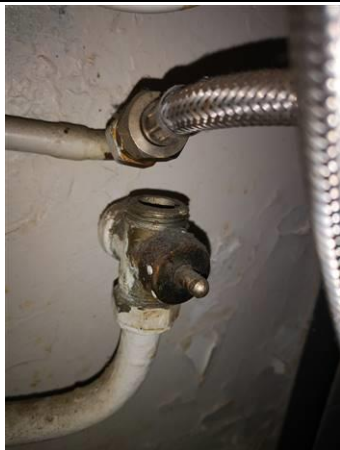
Photo n° PhGaz002  
Localisation : Cuisine  
Tuyauterie en attente (Type : )

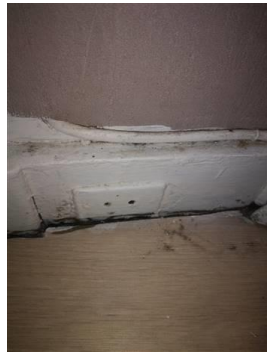
N° Article (1)	Libellé et localisation (*) des anomalies	N° Article (2)	Libellé des mesures compensatoires (3) correctement mises en œuvre	Photos
B3.3.6 a1	<p>Au moins un socle de prise de courant ne comporte pas de broche de terre.</p> <p><b>Remarques :</b> Présence de circuits électriques non équipés de conducteurs de protection ; <b>Faire intervenir un électricien qualifié afin d'installer des conducteurs de protection sur les circuits qui n'en sont pas équipés</b></p>	B3.3.6 1	<p>Alors que des socles de prise de courant ou des circuits de l'installation ne sont pas reliés à la terre (B.3.3.6 a1), a2 et a3), la mesure compensatoire suivante est correctement mise en œuvre :</p> <p>- protection du (des) CIRCUIT (s) concerné (s) ou de l'ensemble de l'installation électrique par au moins un dispositif différentiel à haute sensibilité = 30 mA.</p>

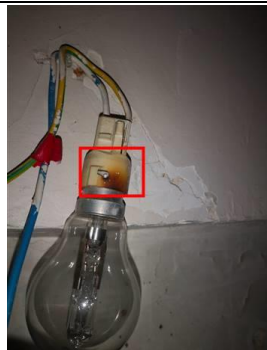
B3.3.6 a3	<p>Au moins un circuit (n'alimentant pas des socles de prises de courant) n'est pas relié à la terre.</p> <p><b>Remarques :</b> Absence de conducteurs de protection : circuits d'éclairage... ; <b>Faire intervenir un électricien qualifié afin d'installer des conducteurs de protection</b></p>	B3.3.6 1	<p>Alors que des socles de prise de courant ou des circuits de l'installation ne sont pas reliés à la terre (B.3.3.6 a1), a2 et a3), la mesure compensatoire suivante est correctement mise en œuvre :</p> <p>- protection du (des) CIRCUIT (s) concerné (s) ou de l'ensemble de l'installation électrique par au moins un dispositif différentiel à haute sensibilité = 30 mA.</p>	
B4.3 h	<p>Des conducteurs ou des appareillages présentent des traces d'échauffement.</p> <p><b>Remarques :</b> Présence d'appareillage présentant des traces d'échauffement ; <b>Faire intervenir un électricien qualifié afin de remplacer les appareils présentant des traces d'échauffement</b></p>

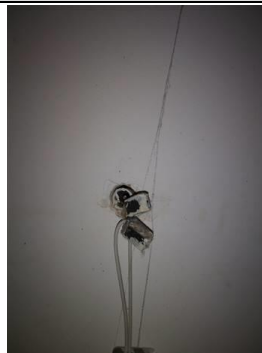
N° Article (1)	Libellé et localisation (*) des anomalies	N° Article (2)	Libellé des mesures compensatoires (3) correctement mises en œuvre	Photos
B7.3 d	<p>L'installation électrique comporte au moins une connexion avec une partie active nue sous tension accessible.</p> <p><b>Remarques :</b> Présence de connexion de matériel électrique présentant des parties actives nues sous tension : dominos accessibles ; <b>Faire intervenir un électricien qualifié afin de remplacer les matériels présentant des parties actives nues sous tension</b></p>

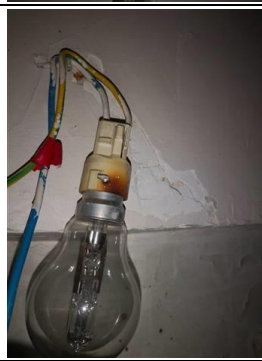
B8.3 b	<p>L'installation comporte au moins un matériel électrique inadapté à l'usage.</p> <p><b>Remarques :</b> Présence de matériel électrique inadapté à l'usage : douilles de chantier à usage temporaire ; <b>Faire intervenir un électricien qualifié afin de remplacer les matériels inadaptés par du matériel autorisé</b></p>

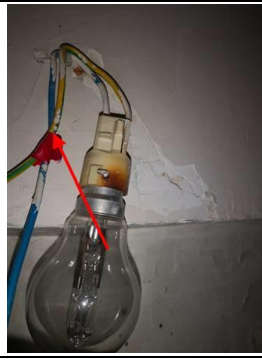
B8.3 c	<p>L'installation comporte au moins un conducteur actif repéré par la double coloration vert et jaune.</p> <p><b>Remarques :</b> Présence de conducteurs actifs repérés par la double coloration vert/jaune ; <b>Faire intervenir un électricien qualifié afin de les remplacer</b></p>

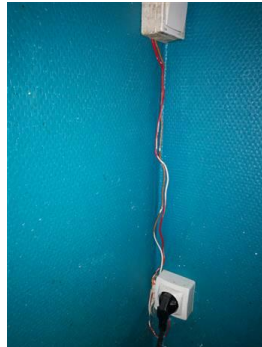
B8.3 e	<p>Au moins un conducteur isolé n'est pas placé sur toute sa longueur dans un conduit, une goulotte ou une plinthe ou une huisserie, en matière isolante ou métallique, jusqu'à sa pénétration dans le matériel électrique qu'il alimente.</p> <p><b>Remarques :</b> Présence de conducteurs électriques non protégés mécaniquement ; <b>Faire intervenir un électricien qualifié afin d'installer des protections mécanique sur les conducteurs non protégés</b></p>

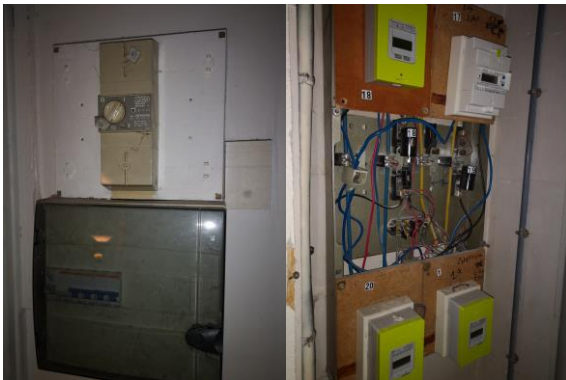
Compteur sur le palier dans alvéole technique Electricité  
Disjoncteur de branchement différentiel 500mA 15/45A réglé 45A  
Tableau de répartition avec différentiel à haute sensibilité 30mA calibre 40A
