Dossier Technique Immobilier

Numéro de dossier : 75019/PS/22885_p12
Date du repérage : 26/01/2021

Adresse : **13 rue de Romainville - Apt 3ème étage 2ème gauche**

Constat de risque d'exposition au plomb CREP

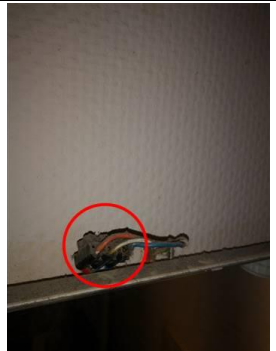
N° Article (1)	Libellé et localisation (*) des anomalies	N° Article (2)	Libellé des mesures compensatoires (3) correctement mises en œuvre	Photos
B7.3 d	L'installation électrique comporte au moins une connexion avec une partie active nue sous tension accessible. Remarques : Présence de connexion de matériel électrique présentant des parties actives nues sous tension : dominos accessibles ; Faire intervenir un électricien qualifié afin de remplacer les matériels présentant des parties actives nues sous tension

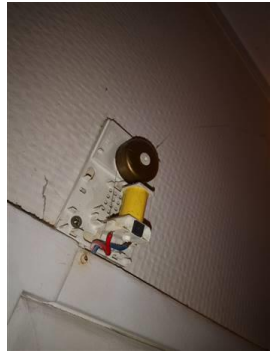
B7.3 e	L'installation électrique comporte au moins un dispositif de protection avec une partie active nue sous tension accessible. Remarques : Présence de dispositif de protection de matériel électrique présentant des parties actives nues sous tension ; Faire intervenir un électricien qualifié afin de remplacer les matériels présentant des parties actives nues sous tension (Entrée)

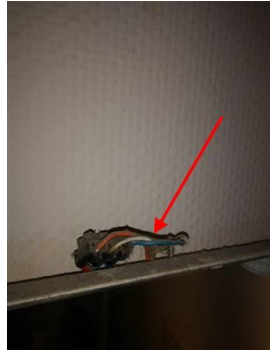
B8.3 e	Au moins un conducteur isolé n'est pas placé sur toute sa longueur dans un conduit, une goulotte ou une plinthe ou une huisserie, en matière isolante ou métallique, jusqu'à sa pénétration dans le matériel électrique qu'il alimente. Remarques : Présence de conducteurs électriques non protégés mécaniquement ; Faire intervenir un électricien qualifié afin d'installer des protections mécanique sur les conducteurs non protégés

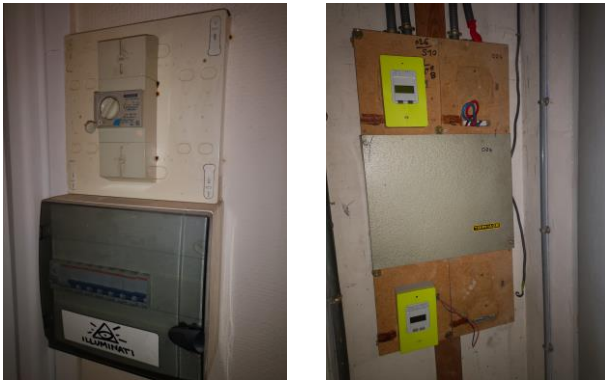
Compteur sur le palier dans alvéole technique Electricité
 Disjoncteur de branchement différentiel 500mA 15/45A réglé 30A
 Tableau de répartition avec différentiel à haute sensibilité 30mA calibre 40A
