# Dossier Technique Immobilier

Numéro de dossier : 75019/PS/22885\_p11  
 Date du repérage : 24/02/2021

Désignation du ou des bâtiments
<p><i>Localisation du ou des bâtiments :</i>            Département : ...<b>Paris</b>            Adresse : ..... <b>13 rue de Romainville - Apt 3ème étage 1ère gauche</b>            Commune : ..... <b>75019 PARIS 19</b>  <b>Section cadastrale DW, Parcelle numéro 63,</b>            Désignation et situation du ou des lots de copropriété :  <b>3ème étage, 1ère porte gauche Lot numéro : NC,</b>            Périmètre de repérage :  <b>Logement T2</b></p>

## Résumé de l'expertise n° 75019/PS/22885\_p11

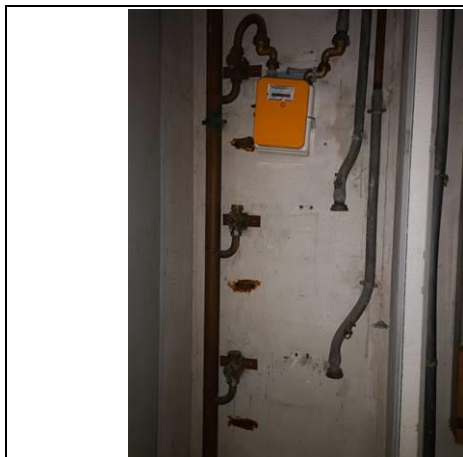
Annexe - Photos

Photo n° Compteur Gaz  
Localisation : Alvéole technique Gaz sur le palier  
Compteur retiré sur le palier

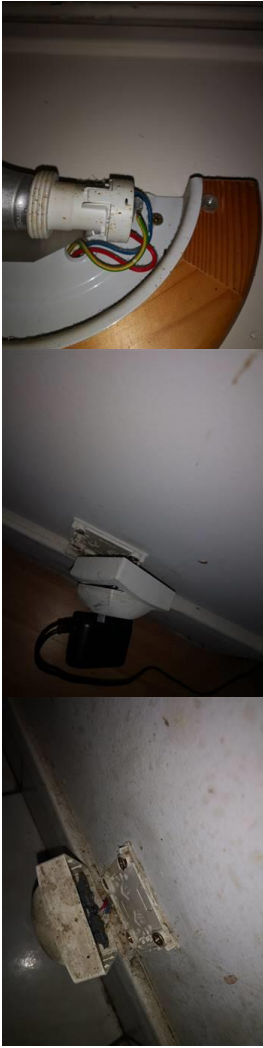
N° Article (1)	Libellé et localisation (*) des anomalies	N° Article (2)	Libellé des mesures compensatoires (3) correctement mises en œuvre	Photos
B7.3 e	<p>L'installation électrique comporte au moins un dispositif de protection avec une partie active nue sous tension accessible.</p> <p><b>Remarques :</b> Présence de dispositif de protection de matériel électrique présentant des parties actives nues sous tension ; <b>Faire intervenir un électricien qualifié afin de remplacer les matériels présentant des parties actives nues sous tension</b></p>

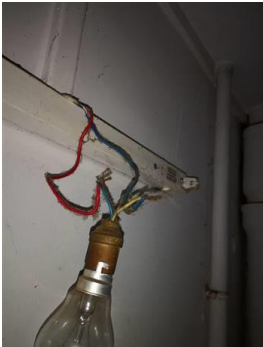
B8.3 b	<p>L'installation comporte au moins un matériel électrique inadapté à l'usage.</p> <p><b>Remarques :</b> Présence de matériel électrique inadapté à l'usage : douille métallique sans possibilité de raccordement à la terre ; <b>Faire intervenir un électricien qualifié afin de remplacer les matériels inadaptés par du matériel autorisé</b></p>

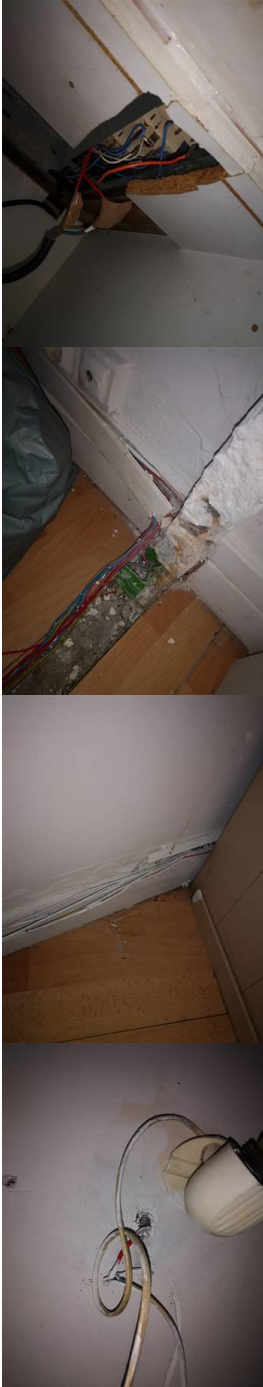
N° Article (1)	Libellé et localisation (*) des anomalies	N° Article (2)	Libellé des mesures compensatoires (3) correctement mises en œuvre	Photos
B8.3 e	<p>Au moins un conducteur isolé n'est pas placé sur toute sa longueur dans un conduit, une goulotte ou une plinthe ou une huisserie, en matière isolante ou métallique, jusqu'à sa pénétration dans le matériel électrique qu'il alimente.</p> <p><b>Remarques :</b> Présence de conducteurs électriques non protégés mécaniquement : appliques murales ou plafonniers dans l'attente d'un luminaire, goulotte pvc manquante. ; <b>Faire intervenir un électricien qualifié afin d'installer des protections mécanique sur les conducteurs non protégés</b></p>
