Dossier Technique Immobilier

Numéro de dossier : 75019/PS/22885_p13
 Date du repérage : 26/01/2021

Désignation du ou des bâtiments
<i>Localisation du ou des bâtiments :</i> Département : ... Paris Adresse : 13 rue de Romainville - Apt 3ème étage face Commune : 75019 PARIS 19 Section cadastrale DW, Parcelle numéro 63, Désignation et situation du ou des lots de copropriété : 3ème étage, porte face Lot numéro : NC, Périmètre de repérage : Logement T1

Constat de risque d'exposition au plomb CREP

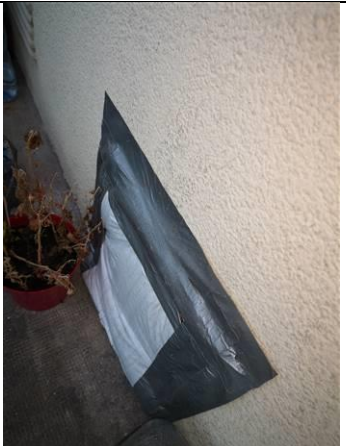
Points de contrôle ⁽³⁾ (selon la norme)	Anomalies observées (A1 ⁽⁴⁾ , A2 ⁽⁵⁾ , DGI ⁽⁶⁾ , 32c ⁽⁷⁾)	Libellé des anomalies et recommandations	Photos
C.7 - 8b Robinet de commande d'appareil	A2	L'extrémité du robinet de commande ou de la tuyauterie en attente n'est pas obturée. (Robinet en attente) Remarques : (Cuisine) L'extrémité de la tuyauterie en attente n'est pas obturée ; Poser ou faire poser un bouchon par un installateur gaz qualifié sur l'extrémité de la tuyauterie Risque(s) constaté(s) : Dégagement de gaz et donc un risque d'explosion	
C.14 - 19.7 Ventilation du local - Aménée d'air	A2	Le dispositif de l'amenée d'air du local équipé ou prévu pour un appareil d'utilisation est obturé. (Robinet en attente) Remarques : (Cuisine) Présence d'un grille d'amenée d'air obturée ; Déboucher la grille d'amenée d'air obturée Risque(s) constaté(s) : Risque d'intoxication au monoxyde de carbone (CO) causée par une mauvaise combustion

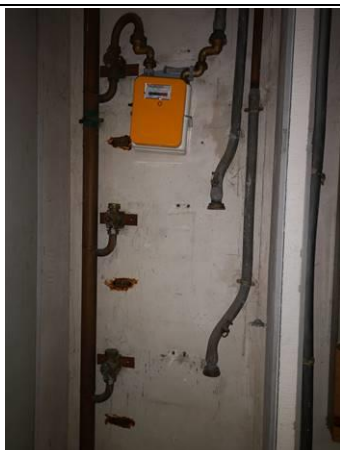
Photo n° Compteur Gaz
Localisation : Alvéole technique Gaz sur le palier
Compteur sur le palier, retiré par le distributeur

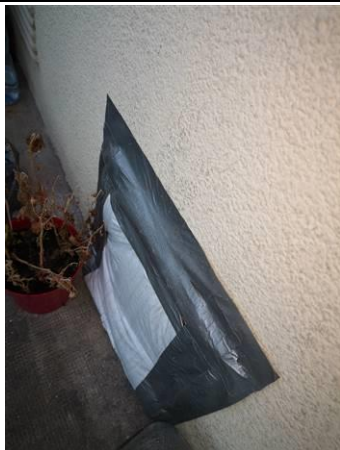
Photo n° PhGaz002
19.7 : le dispositif de l'amenée d'air du local équipé ou prévu pour un appareil d'utilisation est obturé. (Cuisine)
Présence d'un grille d'amenée d'air obturée; Déboucher la grille d'amenée d'air obturée

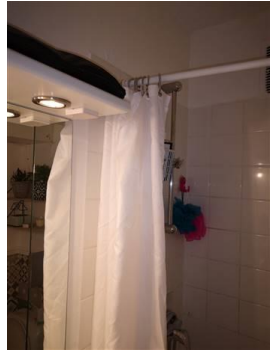
N° Article (1)	Libellé et localisation (*) des anomalies	N° Article (2)	Libellé des mesures compensatoires (3) correctement mises en œuvre	Photos
B6.3.1 a	Local contenant une baignoire ou une douche : l'installation électrique ne répond pas aux prescriptions particulières appliquées à ce local (adéquation entre l'emplacement où est installé le matériel électrique et les caractéristiques de ce dernier - respect des règles de protection contre les chocs électriques liées aux zones). Remarques : Présence de matériel électrique inadapté placé en zone 2 d'un local contenant une douche ou une baignoire ; Faire intervenir un électricien qualifié afin de supprimer le matériel électrique inadapté ou le remplacer par du matériel adapté (Salle d'eau - wc)

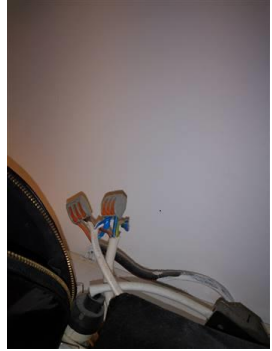
B7.3 d	L'installation électrique comporte au moins une connexion avec une partie active nue sous tension accessible. Remarques : Présence de connexion de matériel électrique présentant des parties actives nues sous tension : dominos accessibles ; Faire intervenir un électricien qualifié afin de remplacer les matériels présentant des parties actives nues sous tension

La pose de luminaires et de goulottes ou gaines pvc, rendra inaccessibles les conducteurs non protégés et les dominos observés.

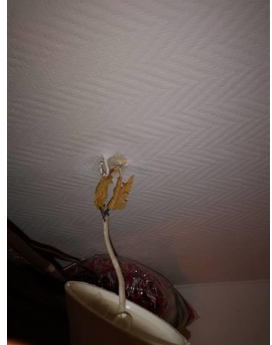
B8.3 e	Au moins un conducteur isolé n'est pas placé sur toute sa longueur dans un conduit, une goulotte ou une plinthe ou une huisserie, en matière isolante ou métallique, jusqu'à sa pénétration dans le matériel électrique qu'il alimente. Remarques : Présence de conducteurs électriques non protégés mécaniquement ; Faire intervenir un électricien qualifié afin d'installer des protections mécanique sur les conducteurs non protégés
