Dossier Technique Immobilier

Numéro de dossier : 75019/PS/22885_p14
Date du repérage : 27/01/2021

Adresse : **13 rue de Romainville - Apt 3ème étage droite**

Logement T2

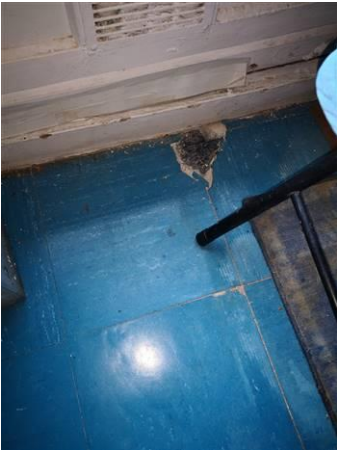
<p>Photo n° PhA001 Localisation : Cuisine Ouvrage : 5 - Planchers et planchers techniques - Revêtements de sols Partie d'ouvrage : Dalle de sol Description : Dalle de sol bleue + colle</p>
---	--

Cuisine	<p>Identifiant: M003 Réf. échantillon: 75019/PS/22885_p14/P 03 Réf. laboratoire: M21 - 3516 Description: Dalle de sol bleue + colle Composant de la construction: 5 - Planchers et planchers techniques - Revêtements de sols Partie à sonder: Dalle de sol Liste selon annexe.13-9 du CSP: B Sondage: Fractionnement, Visuel</p>	Présence d'amiante (Après analyse en laboratoire)	<p>Matériau dégradé (étendue ponctuelle)</p> <p>Résultat AC1**</p> <p>Préconisation : Il est recommandé de réaliser une action corrective de premier niveau.</p>

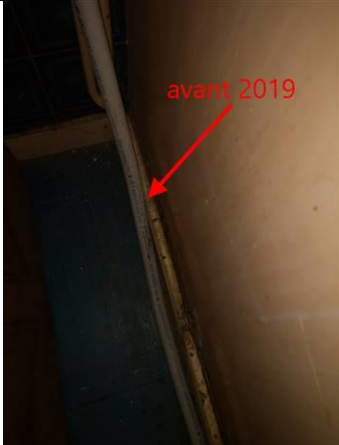
Points de contrôle ⁽³⁾ (selon la norme)	Anomalies observées (A1 ⁽⁴⁾ , A2 ⁽⁵⁾ , DGI ⁽⁶⁾ , 32c ⁽⁷⁾)	Libellé des anomalies et recommandations	Photos
C.10 - 14 Raccordement en gaz des appareils par tuyaux non rigides	A1	La date limite d'utilisation du tuyau d'alimentation n'est pas lisible ou est dépassée. (Cuisinière BRANDT) Remarques : La date limite d'utilisation du tuyau non rigide est dépassée ; Faire intervenir un installateur gaz qualifié afin de remplacer le tuyau existant par un tuyau neuf (Cuisine)

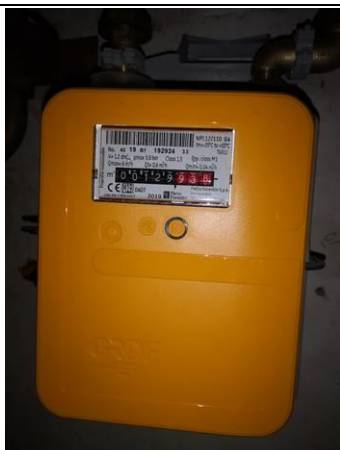
Photo n° Compteur Gaz
Localisation : Alvéole technique Gaz sur le palier
Compteur N° 43 19 B1 192924 33

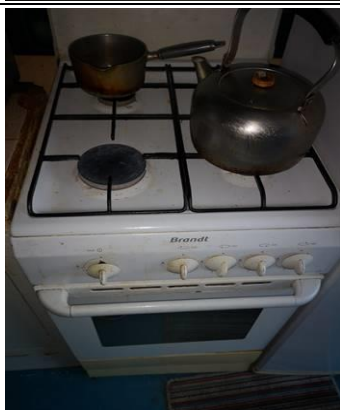
Photo n° PhGaz001
Localisation : Cuisine
Cuisinière BRANDT (Type : Non raccordé)

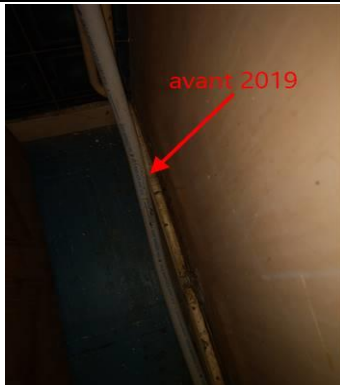
Photo n° PhGaz002
14 : la date limite d'utilisation du tuyau d'alimentation n'est pas lisible ou est dépassée. La date limite d'utilisation du tuyau non rigide est dépassée;
Faire intervenir un installateur gaz qualifié afin de remplacer le tuyau existant par un tuyau neuf

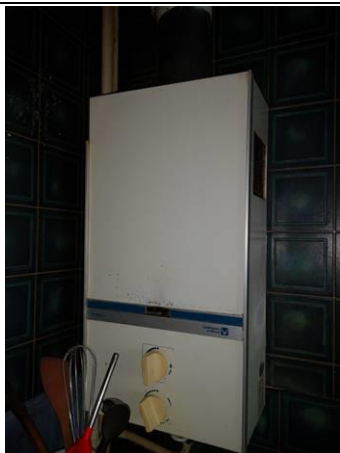
Photo n° PhGaz003
Localisation : Cuisine
Chauffe-eau CHAFFOTEAUX & MAURY (Type : Raccordé)

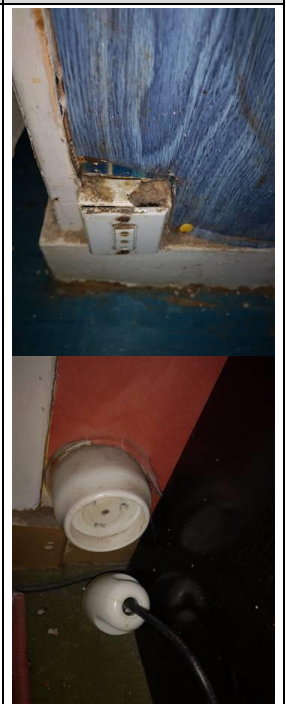
N° Article (1)	Libellé et localisation (*) des anomalies	N° Article (2)	Libellé des mesures compensatoires (3) correctement mises en œuvre	Photos
B3.3.6 a1	<p>Au moins un socle de prise de courant ne comporte pas de broche de terre. Remarques : Présence de circuits électriques non équipés de conducteurs de protection ; Faire intervenir un électricien qualifié afin d'installer des conducteurs de protection sur les circuits qui n'en sont pas équipés</p>

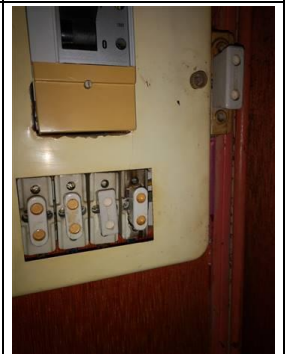
B4.3 b	<p>Le type d'au moins un fusible ou un disjoncteur n'est plus autorisé (fusible à tabatière, à broches rechargeables, coupe-circuit à fusible de type industriel, disjoncteur réglable en courant protégeant des circuits terminaux). Remarques : Présence de fusible(s) de type à broche(s) rechargeable(s) ; Faire intervenir un électricien qualifié afin de remplacer le(s) fusible(s) de type à broche(s) rechargeable(s) par des protections autorisées (Entrée)</p>

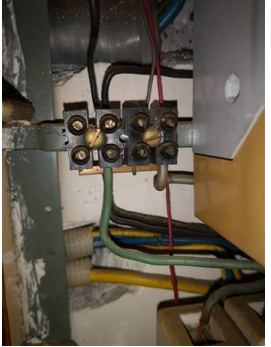
N° Article (1)	Libellé et localisation (*) des anomalies	N° Article (2)	Libellé des mesures compensatoires (3) correctement mises en œuvre	Photos
B4.3 c	<p>Plusieurs circuits disposent d'un conducteur neutre commun dont les conducteurs ne sont pas correctement protégés contre les surintensités.</p> <p>Remarques : Présence de conducteur(s) neutre(s) commun(s) à plusieurs circuits avec des conducteurs de phase non regroupés sous la même protection contre les surintensités ; Faire intervenir un électricien qualifié afin de regrouper les conducteurs de phase sous une même protection ou de supprimer le(s) conducteur(s) neutre(s) commun(s) (Entrée)</p>

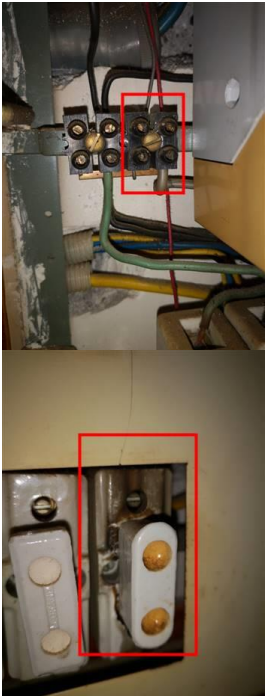
B4.3 h	<p>Des conducteurs ou des appareillages présentent des traces d'échauffement.</p> <p>Remarques : Présence d'appareillage présentant des traces d'échauffement Présence de conducteurs présentant des traces d'échauffement ; Faire intervenir un électricien qualifié afin de remplacer les appareils présentant des traces d'échauffement Faire intervenir un électricien qualifié afin de remplacer les conducteurs présentant des traces d'échauffement</p>

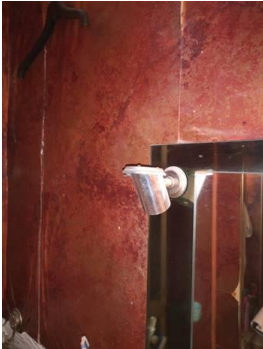
N° Article (1)	Libellé et localisation (*) des anomalies	N° Article (2)	Libellé des mesures compensatoires (3) correctement mises en œuvre	Photos
B6.3.1 a	<p>Local contenant une baignoire ou une douche : l'installation électrique ne répond pas aux prescriptions particulières appliquées à ce local (adéquation entre l'emplacement où est installé le matériel électrique et les caractéristiques de ce dernier – respect des règles de protection contre les chocs électriques liées aux zones).</p> <p>Remarques : Présence de matériel électrique inadapté placé en zone 2 d'un local contenant une douche ou une baignoire ; Faire intervenir un électricien qualifié afin de supprimer le matériel électrique inadapté ou le remplacer par du matériel adapté (Salle de bains)</p>

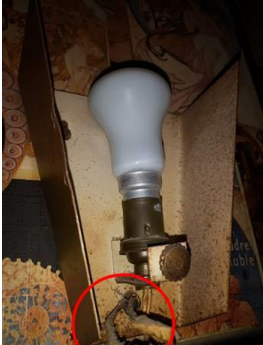
B7.3 b	<p>L'isolant d'au moins un conducteur est dégradé.</p> <p>Remarques : Présence de conducteurs dont l'isolant présente des détériorations ; Faire intervenir un électricien qualifié afin de remplacer les conducteurs dont l'isolant présente des détériorations</p>

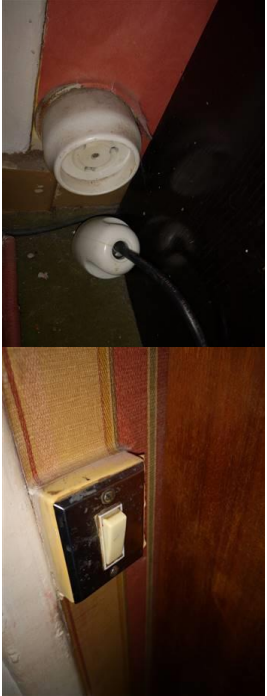
B8.3 a	<p>L'installation comporte au moins un matériel électrique vétuste.</p> <p>Remarques : Présence de matériel électrique vétuste (douilles, interrupteurs, socles de prise...) ; Faire intervenir un électricien qualifié afin de remplacer les matériels électriques vétustes</p>

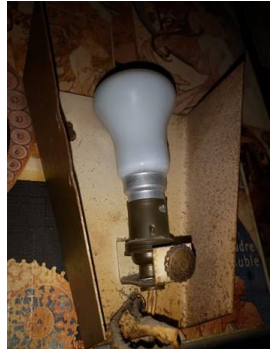
N° Article (1)	Libellé et localisation (*) des anomalies	N° Article (2)	Libellé des mesures compensatoires (3) correctement mises en œuvre	Photos
B8.3 b	L'installation comporte au moins un matériel électrique inadapté à l'usage. Remarques : Présence de matériel électrique inadapté à l'usage : douille métallique sans possibilité de raccordement à la terre ; Faire intervenir un électricien qualifié afin de remplacer les matériels inadaptés par du matériel autorisé

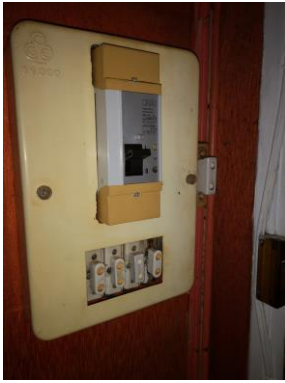
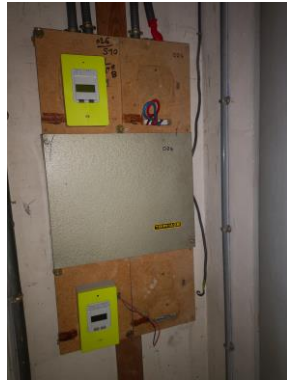
Compteur sur le palier dans alvéole technique Electricité
Disjoncteur de branchement différentiel 500mA 15/45A réglé 15A
Tableau de répartition SANS différentiel à haute sensibilité 30Ma
