Dossier Technique Immobilier

Numéro de dossier : 75019/PS/22885_p15
Date du repérage : 27/01/2021

Adresse : **13 rue de Romainville - Apt 4ème étage 1ère gauche**

Constat de risque d'exposition au plomb CREP

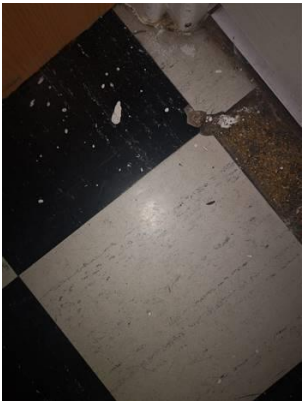
Localisation	Identifiant + Description	Conclusion (justification)	Etat de conservation** et préconisations*	Photo
Entrée	<u>Identifiant:</u> M001 <u>Description:</u> Dalle de sol noire + colle <u>Composant de la construction:</u> 5 - Planchers et planchers techniques - Revêtements de sols <u>Partie à sonder:</u> Dalle de sol <u>Liste selon annexe.13-9 du CSP:</u> B <u>Sondage:</u> Visuel	Présence d'amiante (Après analyse en laboratoire)	Matériau dégradé (étendue ponctuelle) Résultat AC1** Préconisation : Il est recommandé de réaliser une action corrective de premier niveau. Recommandation : idem P 01

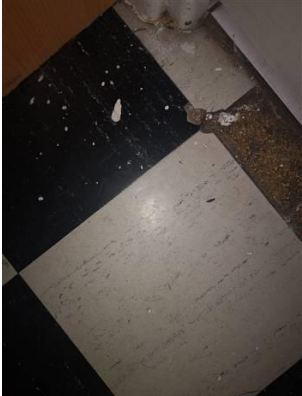
<u>Identifiant:</u> M002 <u>Description:</u> Dalle de sol blanche + colle <u>Composant de la construction:</u> 5 - Planchers et planchers techniques - Revêtements de sols <u>Partie à sonder:</u> Dalle de sol <u>Liste selon annexe.13-9 du CSP:</u> B <u>Sondage:</u> Visuel	Présence d'amiante (Après analyse en laboratoire)	Matériau dégradé (étendue ponctuelle) Résultat AC1** Préconisation : Il est recommandé de réaliser une action corrective de premier niveau. Recommandation : idem P 02

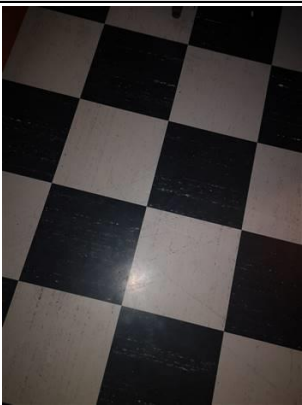
Localisation	Identifiant + Description	Conclusion (justification)	Etat de conservation** et préconisations*	Photo
Séjour	<p><u>Identifiant:</u> M001 <u>Description:</u> Dalle de sol noire + colle <u>Composant de la construction:</u> 5 - Planchers et planchers techniques - Revêtements de sols <u>Partie à sonder:</u> Dalle de sol <u>Liste selon annexe.13-9 du CSP:</u> B <u>Sondage:</u> Visuel</p>	Présence d'amiante (Après analyse en laboratoire)	<p>Matériau non dégradé</p> <p>Résultat EP**</p> <p>Préconisation : Il est recommandé de réaliser une évaluation périodique.</p> <p>Recommandation : idem P 01</p>

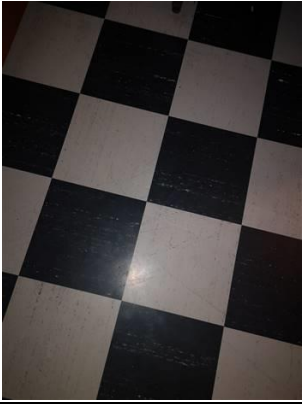
<p><u>Identifiant:</u> M002 <u>Description:</u> Dalle de sol blanche + colle <u>Composant de la construction:</u> 5 - Planchers et planchers techniques - Revêtements de sols <u>Partie à sonder:</u> Dalle de sol <u>Liste selon annexe.13-9 du CSP:</u> B <u>Sondage:</u> Fractionnement</p>	Présence d'amiante (Après analyse en laboratoire)	<p>Matériau non dégradé</p> <p>Résultat EP**</p> <p>Préconisation : Il est recommandé de réaliser une évaluation périodique.</p> <p>Recommandation : idem P 02</p>

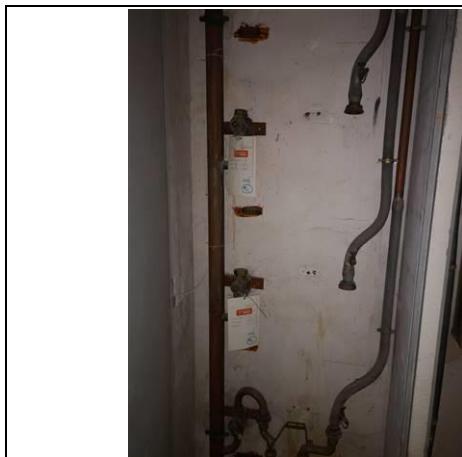
Photo n° Compteur Gaz
Localisation : Alvéole technique Gaz sur le palier
Compteur retiré sur le palier

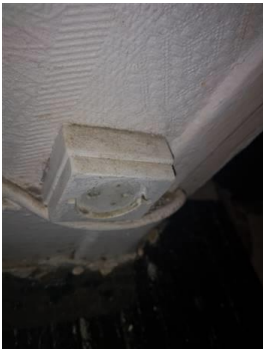
N° Article (1)	Libellé et localisation (*) des anomalies	N° Article (2)	Libellé des mesures compensatoires (3) correctement mises en œuvre	Photos
B3.3.6 a1	<p>Au moins un socle de prise de courant ne comporte pas de broche de terre.</p> <p>Remarques : Présence de circuits électriques non équipés de conducteurs de protection ; Faire intervenir un électricien qualifié afin d'installer des conducteurs de protection sur les circuits qui n'en sont pas équipés</p>

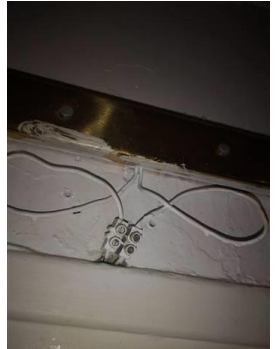
N° Article (1)	Libellé et localisation (*) des anomalies	N° Article (2)	Libellé des mesures compensatoires (3) correctement mises en œuvre	Photos
B7.3 d	L'installation électrique comporte au moins une connexion avec une partie active nue sous tension accessible. Remarques : Présence de connexion de matériel électrique présentant des parties actives nues sous tension : dominos accessibles ; Faire intervenir un électricien qualifié afin de remplacer les matériels présentant des parties actives nues sous tension

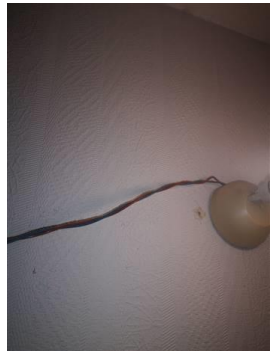
B8.3 e	Au moins un conducteur isolé n'est pas placé sur toute sa longueur dans un conduit, une goulotte ou une plinthe ou une huisserie, en matière isolante ou métallique, jusqu'à sa pénétration dans le matériel électrique qu'il alimente. Remarques : Présence de conducteurs électriques non protégés mécaniquement ; Faire intervenir un électricien qualifié afin d'installer des protections mécanique sur les conducteurs non protégés

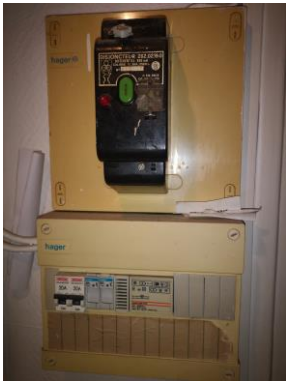
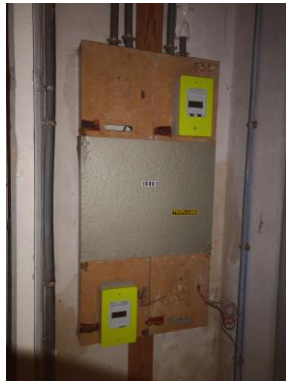
Compteur sur le palier dans alvéole technique Electricité
 Disjoncteur de branchement différentiel 500mA 10/30A réglé 30A
 Tableau de répartition SANS différentiel à haute sensibilité 30mA

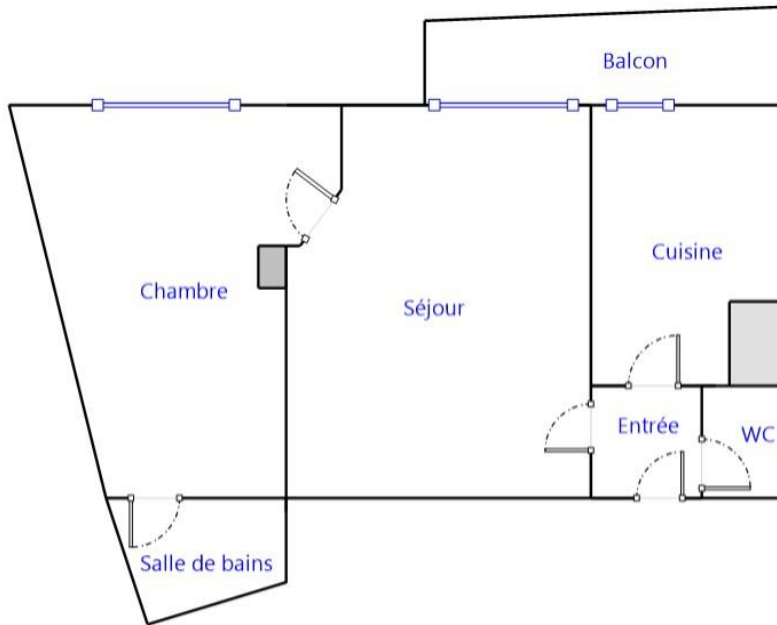
Croquis de Repérage

**LOGEMENT AU 4EME ETAGE
1ERE PORTE GAUCHE**
