Dossier Technique Immobilier

Numéro de dossier : 75019/PS/22885_p16
Date du repérage : 27/01/2021

Adresse : **13 rue de Romainville - Apt 4ème étage 2ème gauche**

Commune : **75019 PARIS 19**

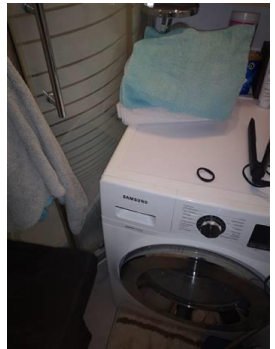
B3.3.6 a3	Au moins un circuit (n'alimentant pas des socles de prises de courant) n'est pas relié à la terre. Remarques : Absence de conducteurs de protection : circuits d'éclairage... ; Faire intervenir un électricien qualifié afin d'installer des conducteurs de protection	B3.3.6 1	Alors que des socles de prise de courant ou des circuits de l'installation ne sont pas reliés à la terre (B.3.3.6 a1), a2 et a3), la mesure compensatoire suivante est correctement mise en œuvre : - protection du (des) CIRCUIT (s) concerné (s) ou de l'ensemble de l'installation électrique par au moins un dispositif différentiel à haute sensibilité = 30 mA.	
B6.3.1 a	Local contenant une baignoire ou une douche : l'installation électrique ne répond pas aux prescriptions particulières appliquées à ce local (adéquation entre l'emplacement où est installé le matériel électrique et les caractéristiques de ce dernier - respect des règles de protection contre les chocs électriques liées aux zones). Remarques : Présence de matériel électrique inadapté placé en zone 2 d'un local contenant une douche ou une baignoire ; Faire intervenir un électricien qualifié afin de supprimer le matériel électrique inadapté ou le remplacer par du matériel adapté (Salle d'eau - wc)

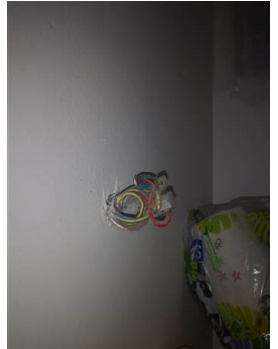
N° Article (1)	Libellé et localisation (*) des anomalies	N° Article (2)	Libellé des mesures compensatoires (3) correctement mises en œuvre	Photos
B7.3 d	<p>L'installation électrique comporte au moins une connexion avec une partie active nue sous tension accessible.</p> <p>Remarques : Présence de connexion de matériel électrique présentant des parties actives nues sous tension : dominos accessibles ; Faire intervenir un électricien qualifié afin de remplacer les matériels présentant des parties actives nues sous tension</p>

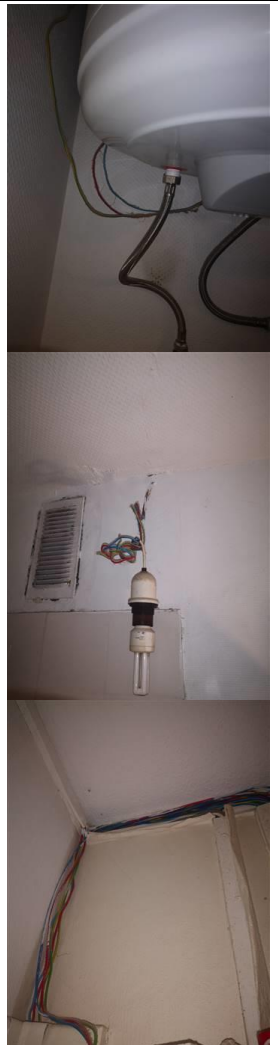
B8.3 e	<p>Au moins un conducteur isolé n'est pas placé sur toute sa longueur dans un conduit, une goulotte ou une plinthe ou une huisserie, en matière isolante ou métallique, jusqu'à sa pénétration dans le matériel électrique qu'il alimente.</p> <p>Remarques : Présence de conducteurs électriques non protégés mécaniquement ; Faire intervenir un électricien qualifié afin d'installer des protections mécanique sur les conducteurs non protégés</p>

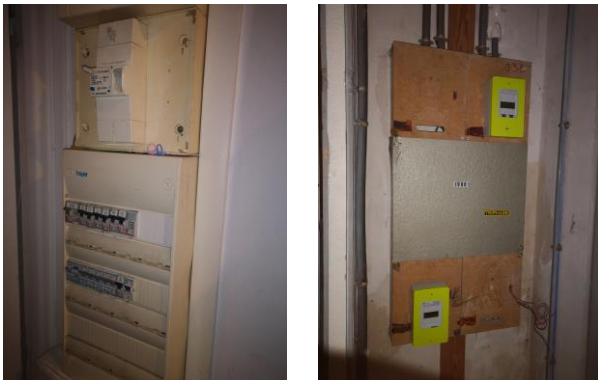
Compteur sur le palier dans alvéole technique Electricité
Disjoncteur de branchement différentiel 500mA 15/45A réglé 45A
Tableau de répartition avec 2 différentiels à haute sensibilité 30mA calibre 40A
