# Dossier Technique Immobilier

Numéro de dossier : 75019/PS/22885\_p17  
 Date du repérage : 27/01/2021

*Localisation du ou des bâtiments :*  
 Département : ... **Paris**  
 Adresse : ..... **13 rue de Romainville - Apt 4ème étage face**  
 Commune : ..... **75019 PARIS 19**  
                   **Section cadastrale DW, Parcelle numéro 63,**  
 Désignation et situation du ou des lots de copropriété :  
                   **4ème étage, porte face Lot numéro :**  
                   **NC,**  
 Périmètre de repérage :  
                   **Logement T1**

# Constat de risque d'exposition au plomb CREP

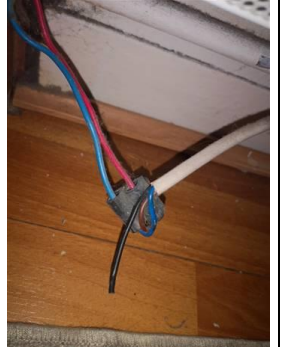
N° Article (1)	Libellé et localisation (*) des anomalies	N° Article (2)	Libellé des mesures compensatoires (3) correctement mises en œuvre	Photos
B7.3 d	<p>L'installation électrique comporte au moins une connexion avec une partie active nue sous tension accessible.</p> <p><b>Remarques :</b> Présence de connexion de matériel électrique présentant des parties actives nues sous tension : dominos accessibles ; <b>Faire intervenir un électricien qualifié afin de remplacer les matériels présentant des parties actives nues sous tension</b></p>

**La pose de luminaires et de goulottes ou gaines pvc, rendra inaccessibles les conducteurs non protégés et les dominos observés.**

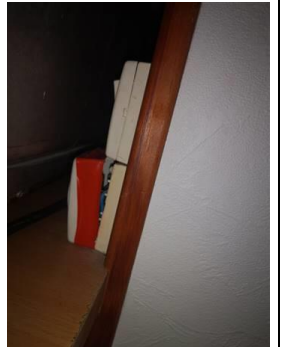
B7.3 e	<p>L'installation électrique comporte au moins un dispositif de protection avec une partie active nue sous tension accessible.</p> <p><b>Remarques :</b> Présence de dispositif de protection de matériel électrique présentant des parties actives nues sous tension ; <b>Faire intervenir un électricien qualifié afin de remplacer les matériels présentant des parties actives nues sous tension</b></p>

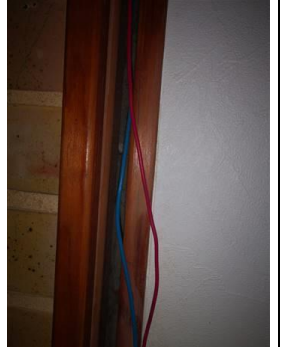
B8.3 b	<p>L'installation comporte au moins un matériel électrique inadapté à l'usage.</p> <p><b>Remarques :</b> Présence de matériel électrique inadapté à l'usage : douilles de chantier à usage temporaire ; <b>Faire intervenir un électricien qualifié afin de remplacer les matériels inadaptés par du matériel autorisé</b></p>			
B8.3 e	<p>Au moins un conducteur isolé n'est pas placé sur toute sa longueur dans un conduit, une goulotte ou une plinthe ou une huisserie, en matière isolante ou métallique, jusqu'à sa pénétration dans le matériel électrique qu'il alimente.</p> <p><b>Remarques :</b> Présence de conducteurs électriques non protégés mécaniquement ; <b>Faire intervenir un électricien qualifié afin d'installer des protections mécanique sur les conducteurs non protégés</b></p>

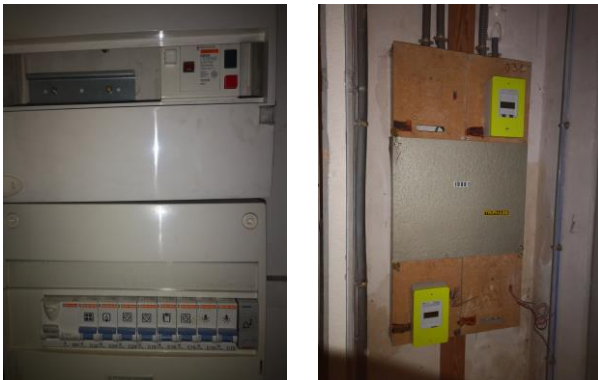
Compteur sur le palier dans alvéole technique Electricité  
Disjoncteur de branchement différentiel 500mA 15/45A réglé 30A  
Tableau de répartition avec différentiel à haute sensibilité 30mA calibre 40A
