# Dossier Technique Immobilier

Numéro de dossier : 75019/PS/22885\_p18  
 Date du repérage : 27/01/2021

Désignation du ou des bâtiments
<i>Localisation du ou des bâtiments :</i> Département : ... <b>Paris</b> Adresse : ..... <b>13 rue de Romainville - Apt 4ème étage droite</b> Commune : ..... <b>75019 PARIS 19</b> <b>Section cadastrale DW, Parcelle numéro 63,</b> Désignation et situation du ou des lots de copropriété : <b>4ème étage, porte droite Lot numéro : NC,</b> Périmètre de repérage : <b>Logement T2</b>

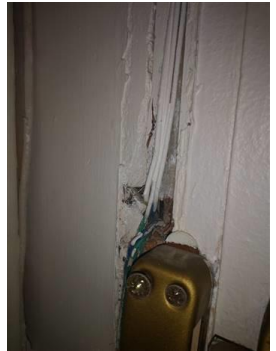
N° Article (1)	Libellé et localisation (*) des anomalies	N° Article (2)	Libellé des mesures compensatoires (3) correctement mises en œuvre	Photos
B8.3 e	<p>Au moins un conducteur isolé n'est pas placé sur toute sa longueur dans un conduit, une goulotte ou une plinthe ou une huisserie, en matière isolante ou métallique, jusqu'à sa pénétration dans le matériel électrique qu'il alimente.</p> <p><b>Remarques :</b> Présence de conducteurs électriques non protégés mécaniquement ;  <b>Faire intervenir un électricien qualifié afin d'installer des protections mécanique sur les conducteurs non protégés (Entrée)</b></p>

**La pose de goulottes ou gaines pvc, rendra inaccessibles les conducteurs non protégés observés.**
