# Dossier Technique Immobilier

Numéro de dossier : 75019/PS/22885\_p19  
Date du repérage : 27/01/2021

Adresse : ..... **13 rue de Romainville - Apt 5ème étage 1ère gauche**

**Logement T2**

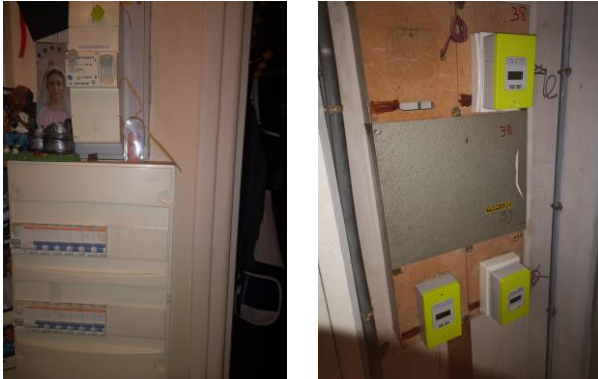
Compteur sur le palier dans alvéole technique Electricité  
 Disjoncteur de branchement différentiel 500mA 10/30A réglé 30A  
 Tableau de répartition avec 2 différentiels à haute sensibilité 30mA calibre 40A

**Faire appel à un professionnel qualifié pour vérifier l'installation de mise à la terre depuis les parties communes.**
