Dossier Technique Immobilier

Numéro de dossier : 75019/PS/22885_p21
Date du repérage : 27/01/2021

Adresse : **13 rue de Romainville - Apt 5ème étage face**

Logement T1

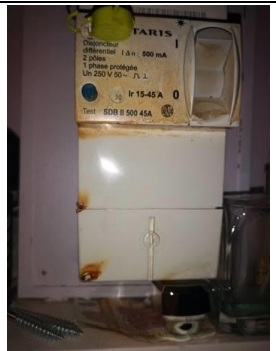
B3.3.6 a3	Au moins un circuit (n'alimentant pas des socles de prises de courant) n'est pas relié à la terre. Remarques : Absence de conducteurs de protection : circuits d'éclairage... ; Faire intervenir un électricien qualifié afin d'installer des conducteurs de protection	B3.3.6 1	Alors que des socles de prise de courant ou des circuits de l'installation ne sont pas reliés à la terre (B.3.3.6 a1), a2 et a3), la mesure compensatoire suivante est correctement mise en œuvre : - protection du (des) CIRCUIT (s) concerné (s) ou de l'ensemble de l'installation électrique par au moins un dispositif différentiel à haute sensibilité = 30 mA.	
B4.3 h	Des conducteurs ou des appareillages présentent des traces d'échauffement. Remarques : Présence d'appareillage présentant des traces d'échauffement ; Faire intervenir un électricien qualifié afin de remplacer les appareils présentant des traces d'échauffement (Entrée)

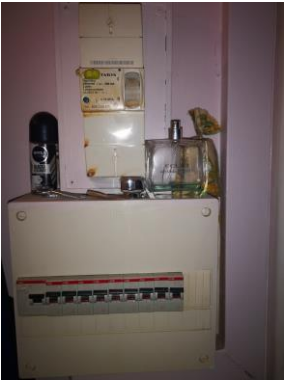
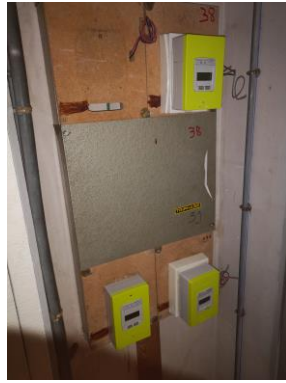
Compteur sur le palier dans alvéole technique Electricité
 Disjoncteur de branchement différentiel 500mA 15/45A réglé 30A
 Tableau de répartition avec différentiel à haute sensibilité 30mA calibre 40A

Différentiel 30mA calibré 40A inadapté en présence d'un circuit 32A : nécessité d'un différentiel 30mA calibré 63A ou de 2 calibrés 40A.

Faire vérifier et éventuellement remplacer le disjoncteur de branchement dégradé.
