Dossier Technique Immobilier

Numéro de dossier : 75019/PS/22885_p22
 Date du repérage : 28/01/2021

Désignation du ou des bâtiments
<p><i>Localisation du ou des bâtiments :</i> Département : ... Paris Adresse : 13 rue de Romainville - Apt 5ème étage droite Commune : 75019 PARIS 19 Section cadastrale DW, Parcelle numéro 63, Désignation et situation du ou des lots de copropriété : 5ème étage, porte droite Lot numéro : NC, Périmètre de repérage : Logement T2</p>

Constat de risque d'exposition au plomb CREP

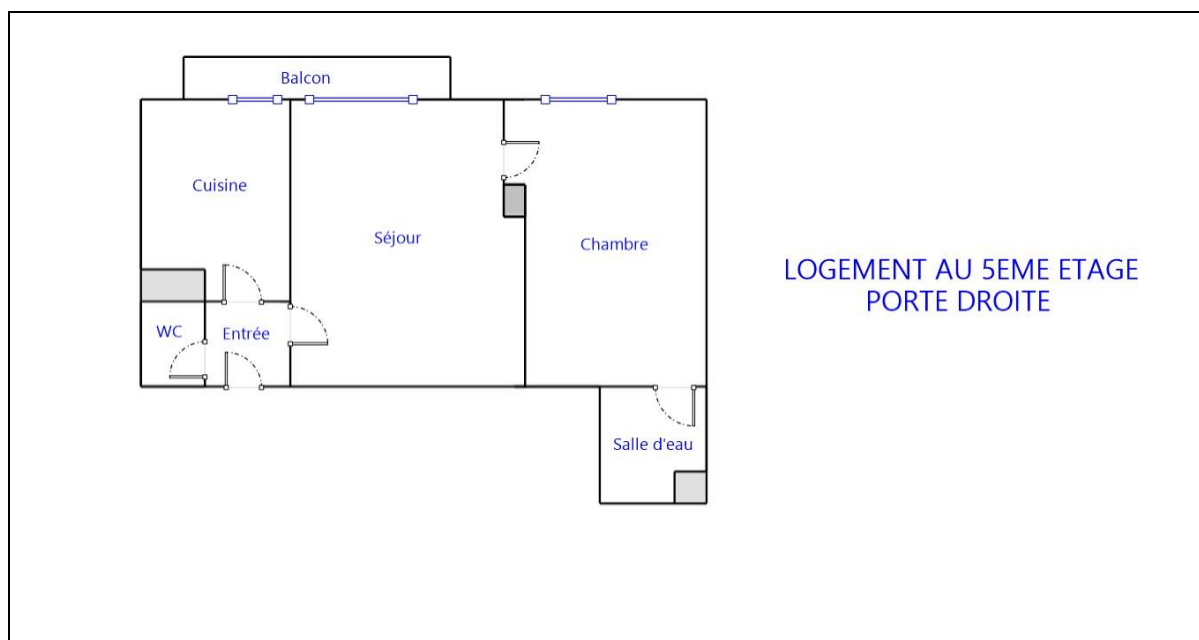
Localisation des mesures sur croquis de repérage

Du fait de la présence de revêtements contenant du plomb au-delà des seuils en vigueur et de la nature des dégradations constatées (non dégradé, non visible, état d'usage) sur certaines unités de diagnostic, le propriétaire doit veiller à l'entretien des revêtements recouvrant les unités de diagnostic de classe 1 et 2, afin d'éviter leur dégradation future.

Par conséquent, le propriétaire doit veiller à l'entretien des revêtements recouvrant les unités de diagnostics de classe 1 et 2, afin d'éviter leur dégradation future.

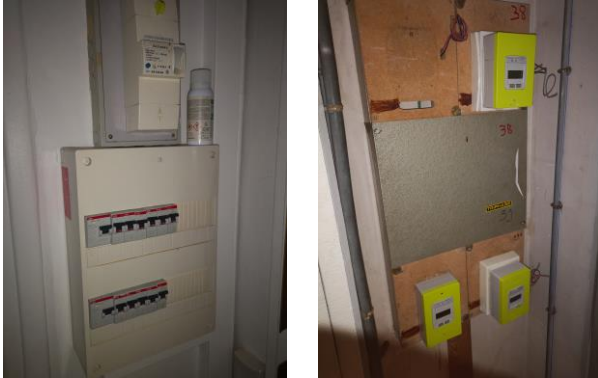
Compteur sur le palier dans alvéole technique Electricité
 Disjoncteur de branchement différentiel 500mA 15/45A réglé 30A
 Tableau de répartition avec 2 différentiels à haute sensibilité 30mA calibre 40A

Faire appel à un professionnel qualifié pour vérifier l'installation de mise à la terre depuis les parties communes et pour revoir entièrement l'installation électrique du logement qui est d'origine et donc vétuste.

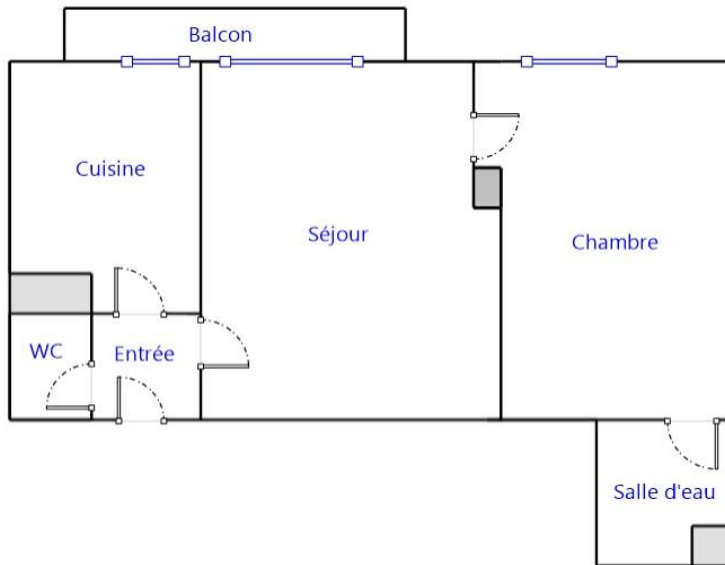
Croquis de Repérage

**LOGEMENT AU 5EME ETAGE
PORTE DROITE**
