Dossier Technique Immobilier

Numéro de dossier : 75019/PS/22885_p25
 Date du repérage : 28/01/2021

Désignation du ou des bâtiments
<i>Localisation du ou des bâtiments :</i> Département : ... Paris Adresse : 13 rue de Romainville - Apt 6ème étage droite Commune : 75019 PARIS 19 Section cadastrale DW, Parcelle numéro 63, Désignation et situation du ou des lots de copropriété : 6ème étage, porte droite Lot numéro : NC, Périmètre de repérage : Logement T1 modifié

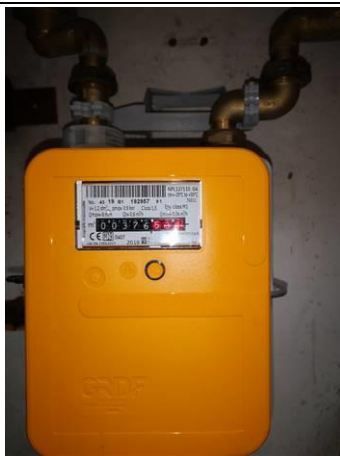
Photo n° Compteur Gaz
Localisation : Alvéole technique Gaz sur le palier
Compteur N° 43 19 B1 192957 91

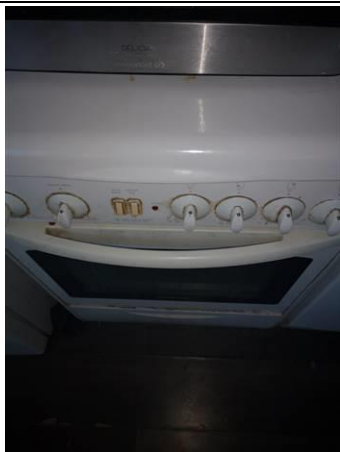
Photo n° PhGaz001
Localisation : Cuisine
Cuisinière ROSIERES (Type : Non raccordé)

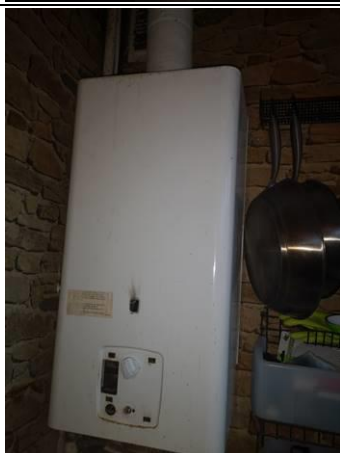
Photo n° PhGaz002
Localisation : Cuisine
Chauffe-eau (Type : Raccordé)

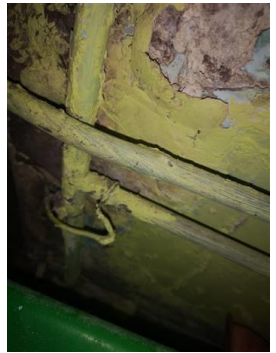
B5.3 d	<p>Locaux contenant une baignoire ou une douche : au moins une connexion du conducteur de liaison équipotentielle supplémentaire, à un élément conducteur et/ou une masse et/ou une broche de terre d'un socle de prise de courant n'assure un contact sûr et durable.</p> <p>Remarques : Qualité insatisfaisante des connexions du conducteur de la LES (Liaison Equipotentielle Supplémentaire) sur les éléments conducteurs et masses ; Faire intervenir un électricien qualifié afin de rétablir des connexions de qualité satisfaisante</p>

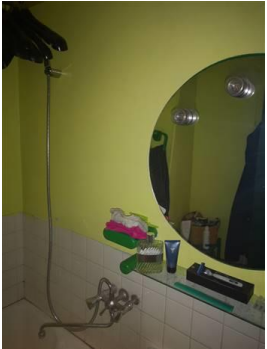
N° Article (1)	Libellé et localisation (*) des anomalies	N° Article (2)	Libellé des mesures compensatoires (3) correctement mises en œuvre	Photos
B6.3.1 a	<p>Local contenant une baignoire ou une douche : l'installation électrique ne répond pas aux prescriptions particulières appliquées à ce local (adéquation entre l'emplacement où est installé le matériel électrique et les caractéristiques de ce dernier – respect des règles de protection contre les chocs électriques liées aux zones).</p> <p>Remarques : Présence de matériel électrique inadapté placé en zone 2 d'un local contenant une douche ou une baignoire ; Faire intervenir un électricien qualifié afin de supprimer le matériel électrique inadapté ou le remplacer par du matériel adapté (Salle de bains)</p>

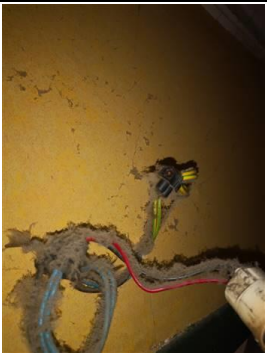
B7.3 d	<p>L'installation électrique comporte au moins une connexion avec une partie active nue sous tension accessible.</p> <p>Remarques : Présence de connexion de matériel électrique présentant des parties actives nues sous tension : dominos accessibles ; Faire intervenir un électricien qualifié afin de remplacer les matériels présentant des parties actives nues sous tension</p>

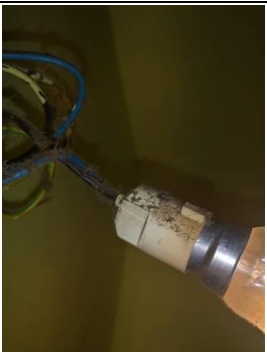
B8.3 b	<p>L'installation comporte au moins un matériel électrique inadapté à l'usage.</p> <p>Remarques : Présence de matériel électrique inadapté à l'usage : douilles de chantier à usage temporaire ; Faire intervenir un électricien qualifié afin de remplacer les matériels inadaptés par du matériel autorisé</p>

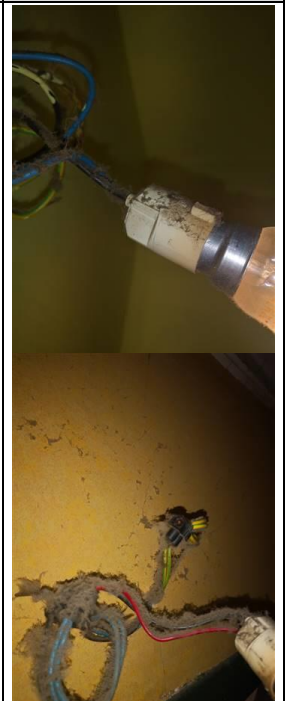
N° Article (1)	Libellé et localisation (*) des anomalies	N° Article (2)	Libellé des mesures compensatoires (3) correctement mises en œuvre	Photos
B8.3 e	<p>Au moins un conducteur isolé n'est pas placé sur toute sa longueur dans un conduit, une goulotte ou une plinthe ou une huisserie, en matière isolante ou métallique, jusqu'à sa pénétration dans le matériel électrique qu'il alimente.</p> <p>Remarques : Présence de conducteurs électriques non protégés mécaniquement ; Faire intervenir un électricien qualifié afin d'installer des protections mécanique sur les conducteurs non protégés</p>

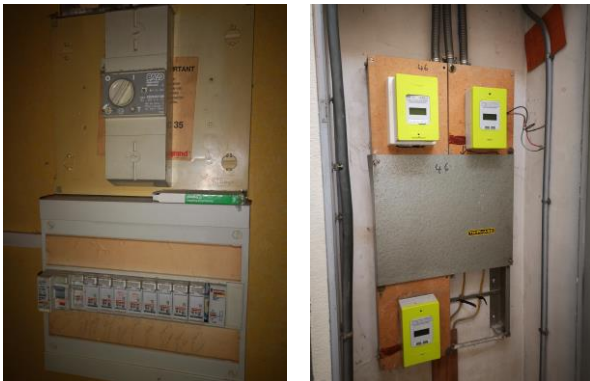
Compteur sur le palier dans alvéole technique Electricité
 Disjoncteur de branchement différentiel 500mA 15/45A réglé 30A
 Tableau de répartition avec différentiel à haute sensibilité 30mA calibre 40A
