Dossier Technique Immobilier

Numéro de dossier : 75019/PS/22885_p24
 Date du repérage : 28/01/2021

Adresse : **13 rue de Romainville - Apt 6ème étage face**

Constat de risque d'exposition au plomb CREP

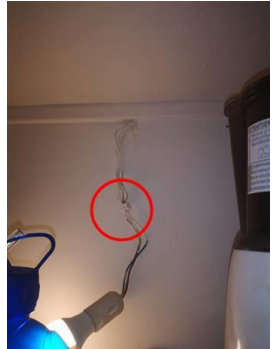
N° Article (1)	Libellé et localisation (*) des anomalies	N° Article (2)	Libellé des mesures compensatoires (3) correctement mises en œuvre	Photos
B7.3 d	L'installation électrique comporte au moins une connexion avec une partie active nue sous tension accessible. Remarques : Présence de connexion de matériel électrique présentant des parties actives nues sous tension : dominos accessibles ; Faire intervenir un électricien qualifié afin de remplacer les matériels présentant des parties actives nues sous tension

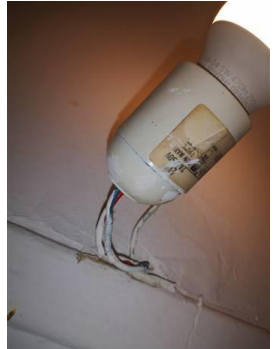
B8.3 e	Au moins un conducteur isolé n'est pas placé sur toute sa longueur dans un conduit, une goulotte ou une plinthe ou une huisserie, en matière isolante ou métallique, jusqu'à sa pénétration dans le matériel électrique qu'il alimente. Remarques : Présence de conducteurs électriques non protégés mécaniquement : appliques murales ou plafonniers dans l'attente d'un luminaire. ; Faire intervenir un électricien qualifié afin d'installer des protections mécanique sur les conducteurs non protégés

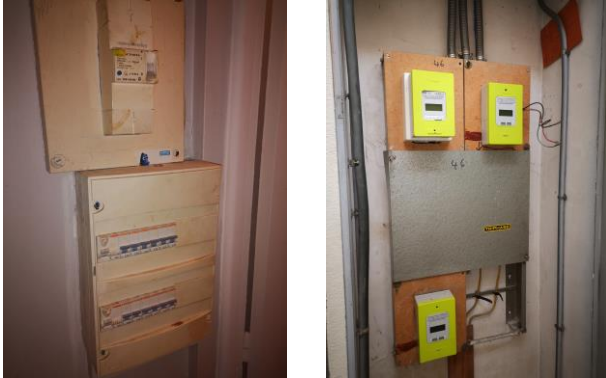
Compteur sur le palier dans alvéole technique Electricité
 Disjoncteur de branchement différentiel 500mA 15/45A réglé 30A : hors service au jour de la visite !
 Tableau de répartition avec 2 différentiels à haute sensibilité 30mA calibre 40A

Faire appel à un professionnel qualifié pour vérifier l'installation de mise à la terre depuis les parties communes.

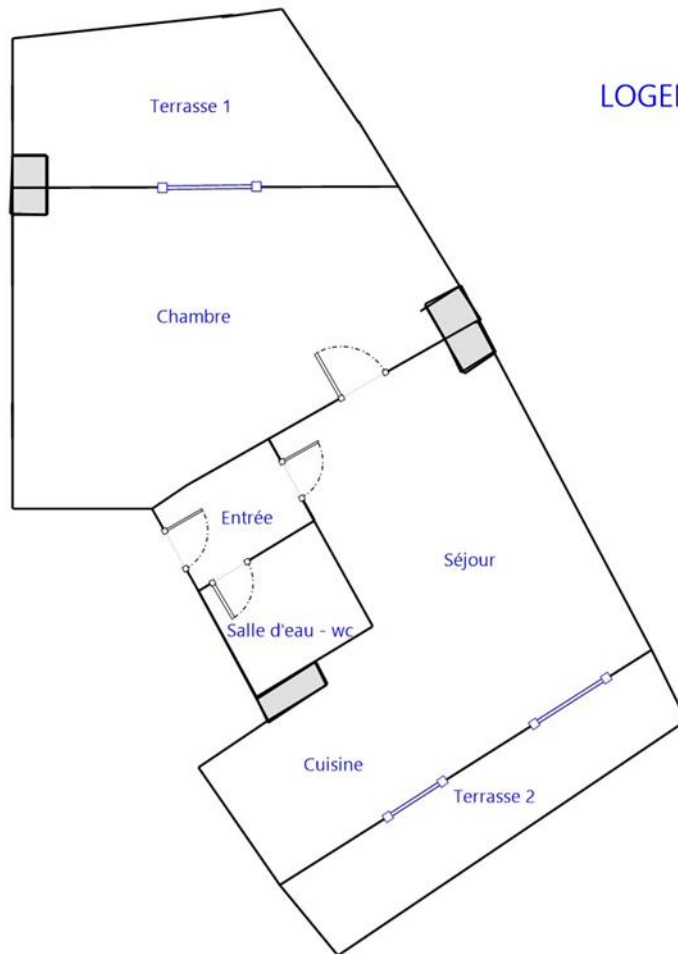
Croquis de Repérage

LOGEMENT AU 6EME ETAGE
PORTE FACE
