# Dossier Technique Immobilier

Numéro de dossier : 75019/PS/22885\_p02  
Date du repérage : 24/02/2021

Adresse : .....**13 rue de Romainville - Apt Rdc**

**Logement 01 au Rdc**

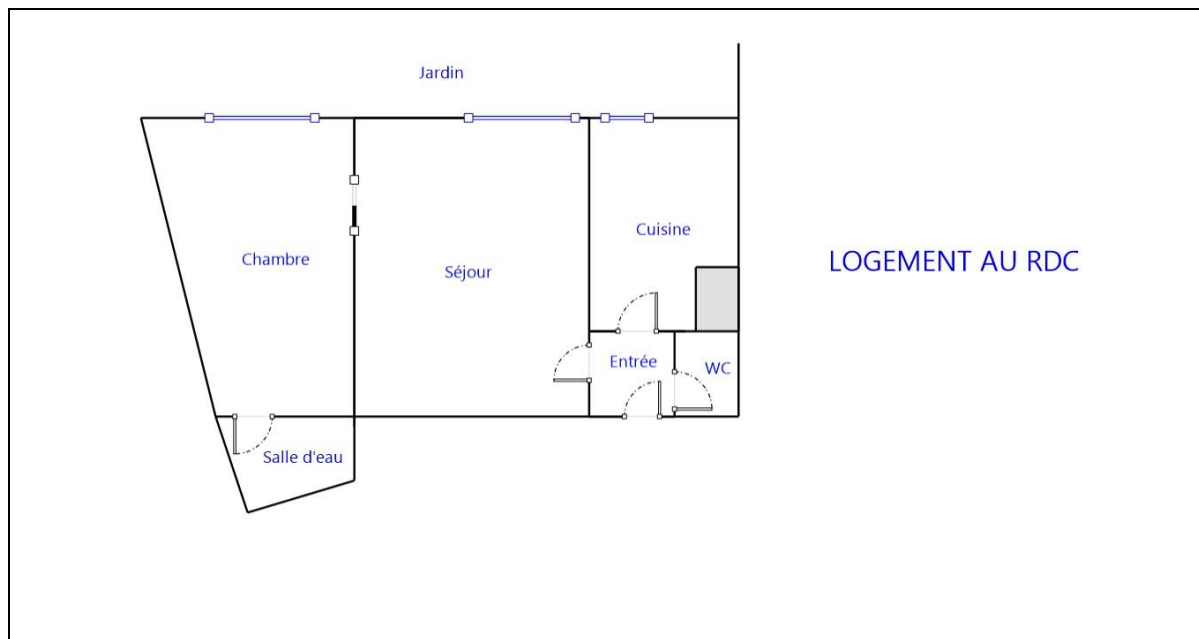
Localisation des mesures sur croquis de repérage

N°	Zone	Unité de diagnostic	Substrat	Revêtement apparent	Localisation mesure	Mesure (mg/cm²)	Etat* de conservation	Classement UD	Observation	!
-		Sol	Béton, terre battue	Carrelage	Non mesurée	-		NM	Partie non visée par la réglementation	
78		Mur	Béton, enduit ciment	Peinture	partie basse (< 1m)	<0,9		0		
79	partie haute (> 1m)				<0,9					
80		Grille	Métal	Peinture	mesure 1	5,3	Dégradé (Ecaillage)	3		##

**Du fait de la présence de revêtements contenant du plomb au-delà des seuils en vigueur et de la nature des dégradations constatées (dégradé) sur certaines unités de diagnostic et en application de l'article L. 1334-9 du code de la santé publique, le propriétaire du bien, objet de ce constat, doit effectuer les travaux appropriés pour supprimer l'exposition au plomb, tout en garantissant la sécurité des occupants. Il doit également transmettre une copie complète du constat, annexes comprises, aux occupants de l'immeuble ou de la partie d'immeuble concernée et à toute personne amenée à effectuer des travaux dans cet immeuble ou la partie d'immeuble concernée.**

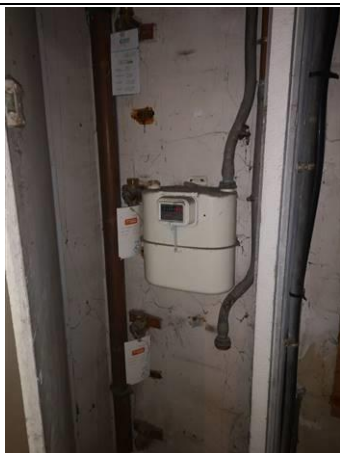
Photo n° Compteur Gaz  
Localisation : Alvéole technique Gaz sur le palier  
Compteur retiré par le distributeur

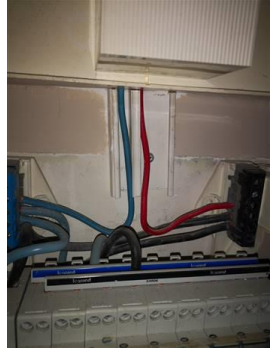
N° Article (1)	Libellé et localisation (*) des anomalies	N° Article (2)	Libellé des mesures compensatoires (3) correctement mises en œuvre	Photos
B4.3 f1	<p>La section des conducteurs de la canalisation alimentant le seul tableau n'est pas adaptée au courant de réglage du disjoncteur de branchement.</p> <p><b>Remarques :</b> La section des conducteurs de la canalisation alimentant le tableau de répartition est inadaptée au courant de réglage du disjoncteur de branchement ; <b>Faire intervenir un électricien qualifié afin de remplacer les conducteurs d'alimentation du tableau par des conducteurs de section adaptée (Entrée)</b></p>

**Faire appel à un professionnel qualifié pour vérifier l'installation de mise à la terre depuis les parties communes et également pour remplacer les conducteurs de section insuffisante. Le disjoncteur de branchement ne coupe pas l'alimentation générale, suspicion de dérivation frauduleuse depuis les parties communes.**  
**La pose de luminaires et de goulottes ou gaines pvc, rendra inaccessibles les conducteurs non protégés et les dominos observés.**

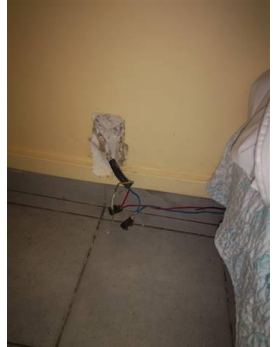
B7.3 d	<p>L'installation électrique comporte au moins une connexion avec une partie active nue sous tension accessible.</p> <p><b>Remarques :</b> Présence de connexion de matériel électrique présentant des parties actives nues sous tension : dominos accessibles ; <b>Faire intervenir un électricien qualifié afin de remplacer les matériels présentant des parties actives nues sous tension</b></p>

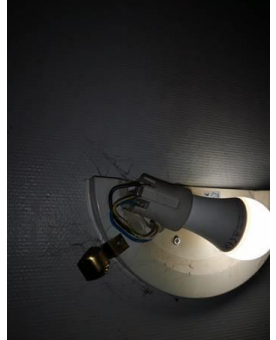
B7.3 e	<p>L'installation électrique comporte au moins un dispositif de protection avec une partie active nue sous tension accessible.</p> <p><b>Remarques :</b> Présence de dispositif de protection de matériel électrique présentant des parties actives nues sous tension ; <b>Faire intervenir un électricien qualifié afin de remplacer les matériels présentant des parties actives nues sous tension</b></p>

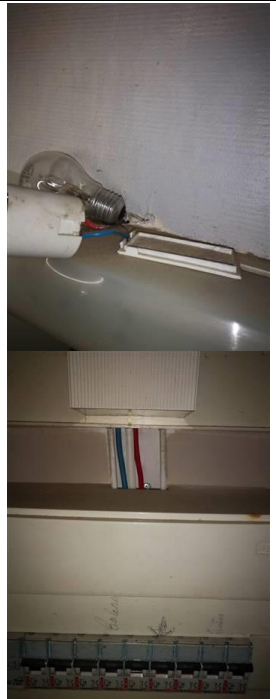
N° Article (1)	Libellé et localisation (*) des anomalies	N° Article (2)	Libellé des mesures compensatoires (3) correctement mises en œuvre	Photos
B8.3 e	<p>Au moins un conducteur isolé n'est pas placé sur toute sa longueur dans un conduit, une goulotte ou une plinthe ou une huisserie, en matière isolante ou métallique, jusqu'à sa pénétration dans le matériel électrique qu'il alimente.</p> <p><b>Remarques :</b> Présence de conducteurs électriques non protégés mécaniquement : appliques murales ou plafonniers dans l'attente d'un luminaire, goulotte pvc manquante. ; <b>Faire intervenir un électricien qualifié afin d'installer des protections mécanique sur les conducteurs non protégés</b></p>

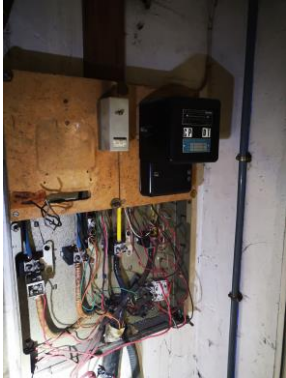
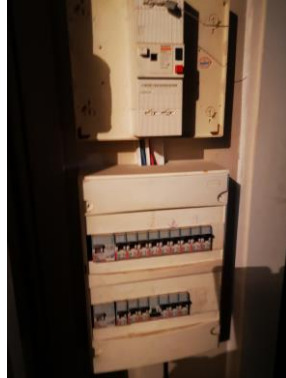
Compteur sur le palier dans alvéole technique Electricité  
 Disjoncteur de branchement différentiel 500mA 15/45A réglé 45A  
 Tableau de répartition avec 2 différentiels à haute sensibilité 30mA calibre 40A
