Dossier Technique Immobilier

Numéro de dossier : CANESSA/DRANCY/2021/3517 Date du repérage : 13/12/2021

Localisation du ou des bâtiments : Département : ... Seine-Saint-Denis Adresse :.....28 Rue Emile Desprez

Commune : 93700 DRANCY

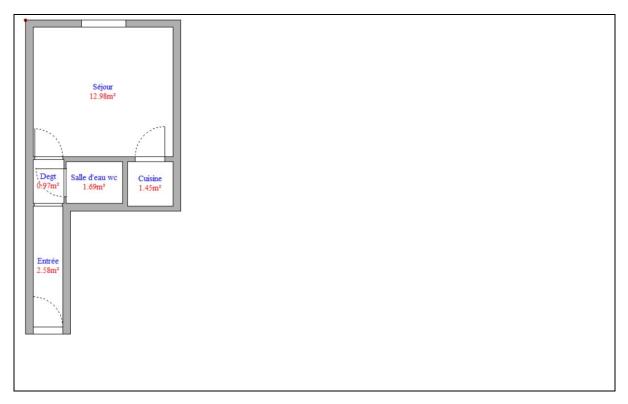
Localisation des mesures sur croquis de repérage

-		Fenêtre extérieure	PVC		Non mesurée	-		NM	Absence de revêtement
-		Porte	Bois		Non mesurée	-		NM	Absence de revêtement
30		Volet	Métal	Peinture	partie basse	1,6	Non dégradé	1

Du fait de la présence de revêtements contenant du plomb au-delà des seuils en vigueur et de la nature des dégradations constatées (non dégradé, non visible, état d'usage) sur certaines unités de diagnostic, le propriétaire doit veiller à l'entretien des revêtements recouvrant les unités de diagnostic de classe 1 et 2, afin d'éviter leur dégradation future.

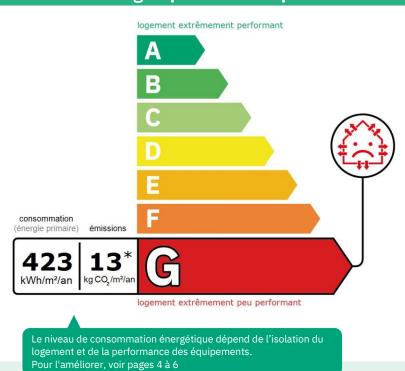
Performance énergétique et climatique

Ce logement émet 264 kg de CO₂ par an, soit l'équivalent de 1 370 km parcourus en voiture.
